# Asbestinventarisatetest

Hoogstraat 49, 9250 Waasmunster

Attestnummer : 20241028-000272.000

Uitgegeven op : 28.10.2024

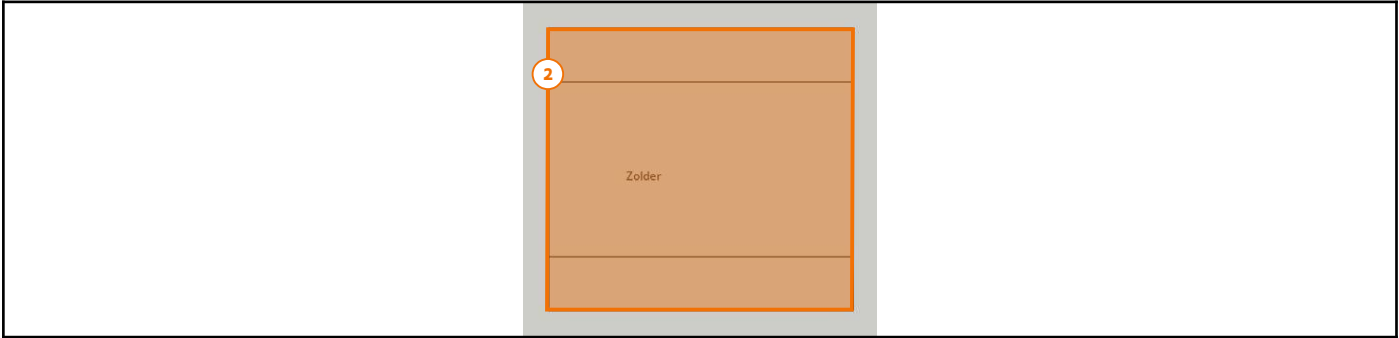
# Plan 1.1: Zolder

| Beschrijving | Type | Actie |
|---|---|---|
| 2. Dakleien | Asbestmateriaal | <div>Verwijderen</div> |

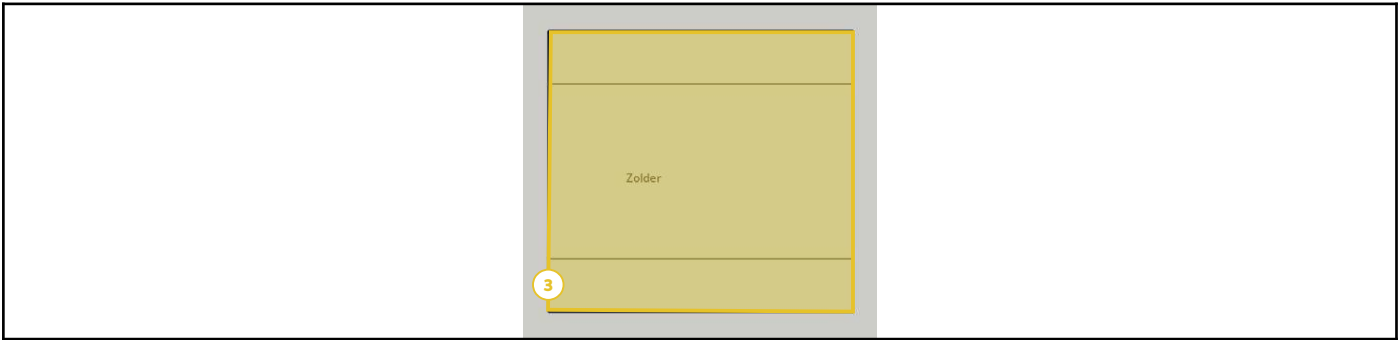
# Plan 1.2: Zolder

| Beschrijving | Type | Actie |
|---|---|---|
| 3. Onderdak - menuiserite platen | Asbestmateriaal | Zorgvuldig beheren |

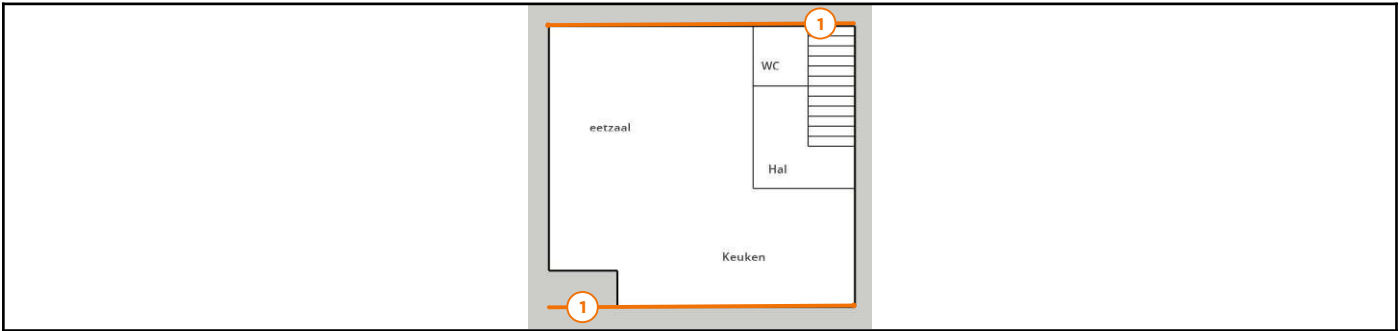
# Plan 1.3: +1

| Beschrijving | Type | Actie |
|---|---|---|
| 1. Gevelleien | Asbestmateriaal | Verwijderen |

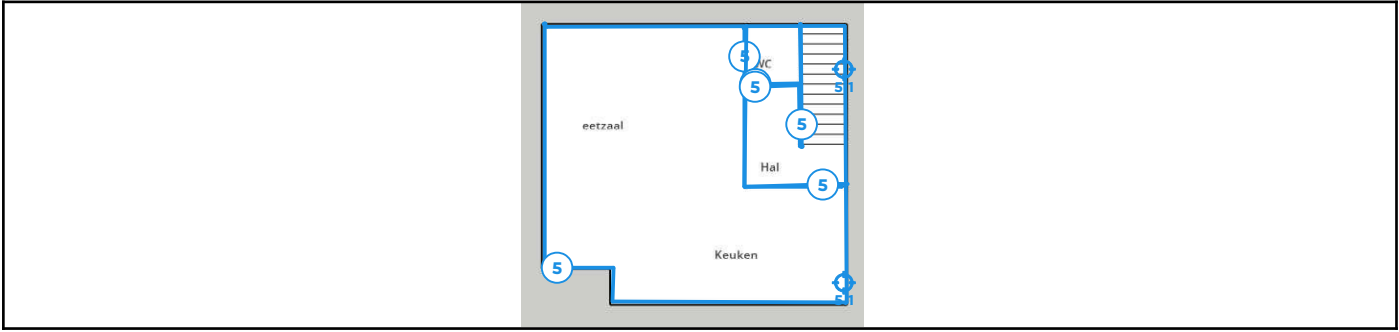
# Plan 1.4: +1

| Beschrijving | Type | Actie |
|---|---|---|
| 5. Pleisterwerk - Wanden | Geen asbest | - |
| 5.1 Code: ASB-001 | Mengmonster | - |

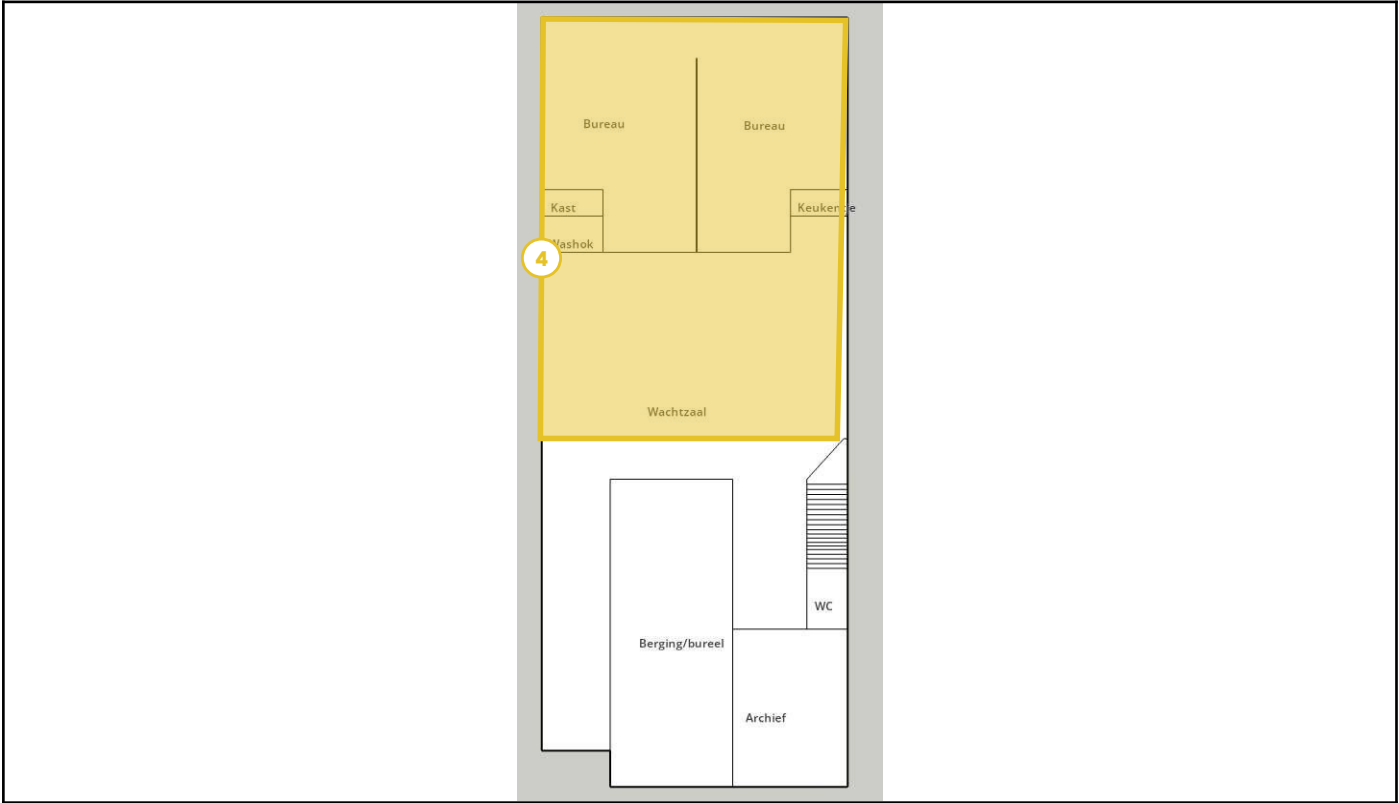
# Plan 1.5: GLV

| Beschrijving | Type | Actie |
|---|---|---|
| 4. Roofing asbesthoudendheid onbekend | Asbestmateriaal | Zorgvuldig beheren |

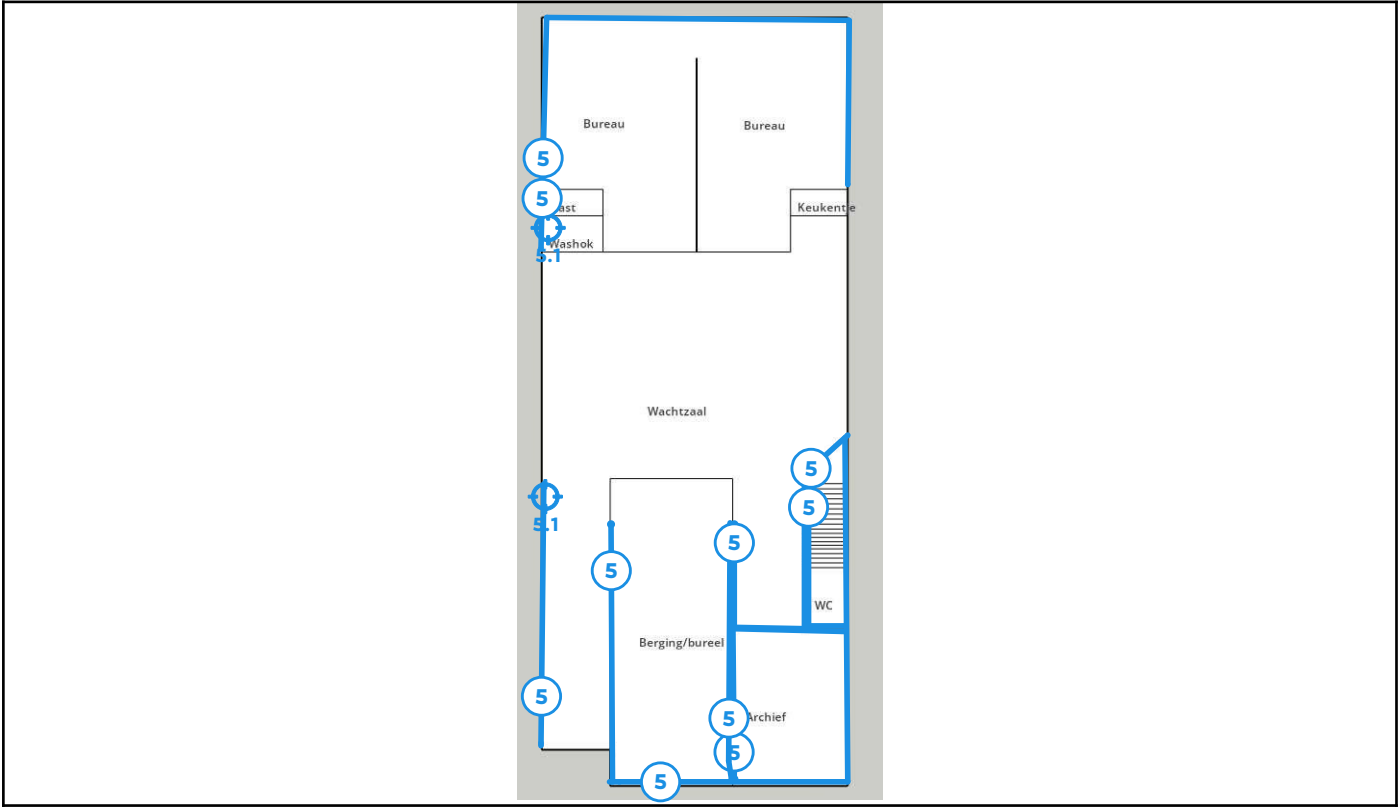
# Plan 1.6: GLV

| Beschrijving | Type | Actie |
|---|---|---|
| 5. Pleisterwerk - Wanden | Geen asbest | - |
| 5.1 Code: ASB-001 | Mengmonster | - |

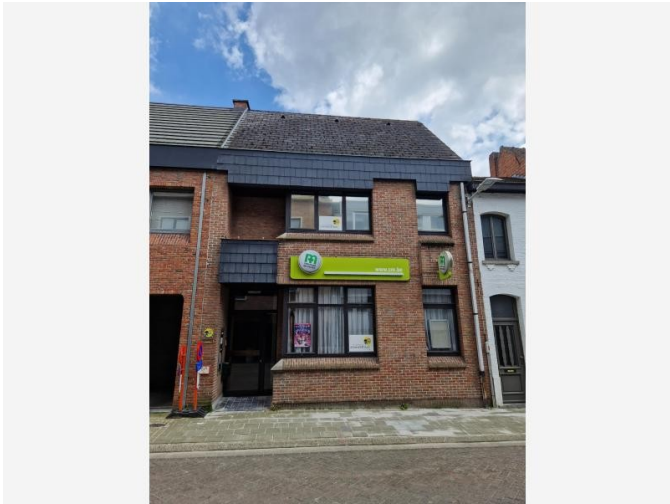
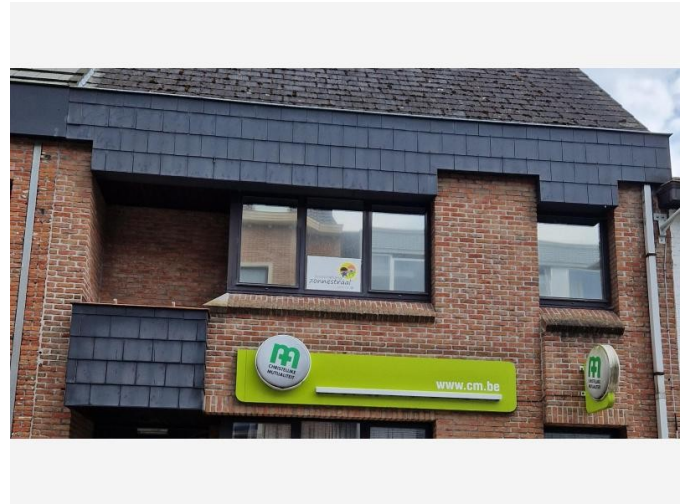
| Fiche 1: Gevelleien..... | 14 |

Overzichtsfoto

Detailfoto

| Eindbeoordeling materiaalrisico | Verhoogd materiaalrisico en/of verhoogde kans op vezelvrijgave |

| Asbestsoort (vezeltype) | Crocidoliet aanwezig |
| Toestand van het materiaal | Matig beschadigd, matig verweerd |

| Beschrijving | Gevelleien |
| Hoeveelheid (oppervlakte - aantal) | • 25,00 m <sup>2</sup> - 1 stuk |

Het asbestmateriaal valt onder de mijlpaal van 2034.

Verwijderen

- Zorg voor een veilig beheer. Vermijd het beschadigen van het asbestmateriaal. Controleer de toestand jaarlijks op wijzigingen.
- Hemelwater dat afspoelt van asbestcement daken of gevels kan asbestdeeltjes bevatten. Gebruik het enkel voor gesloten circuits (bv. spoelen toiletten). Reinig na het vervangen van het dak of de gevel de dakgoten en regenwaterput of -ton om asbesthoudend sediment of slib te verwijderen

- Eenvoudige handelingen: mag via doe-het-zelf of door werknemer(s) met opleidingsattest eenvoudige handelingen  
De hechtgebonden toepassing kan door middel van eenvoudige handelingen worden verwijderd door een doe-het-zelver. Er wordt steeds aangeraden de verwijdering van asbesthoudende toepassingen te laten uitvoeren door erkend en ervaren personeel. Het is steeds verplicht om de nodige PBM's te dragen.

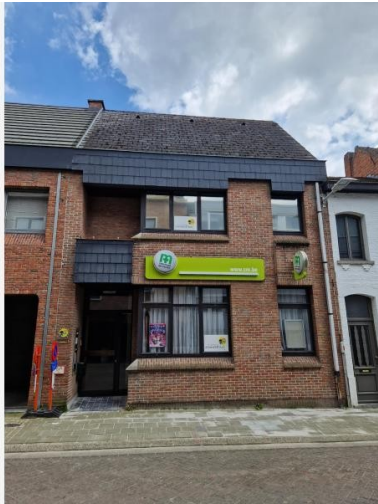
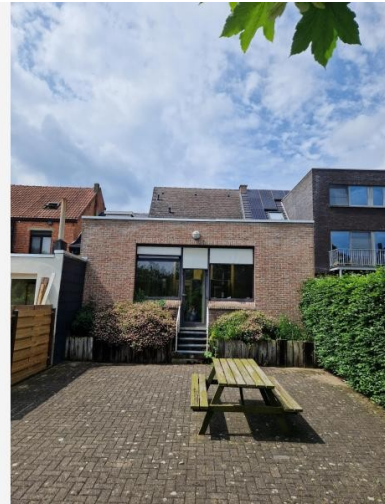
| Fiche 2: Dakleien..... | 17 |

Overzichtsfoto

Detailfoto

De asbestcementen leien dien ooit vervangen te worden door een niet asbesthoudende dakbedekking. Tot die moment dient het dak opgevolgd te worden in functie van degradatie. Daarnaast worden de goten ook als asbestverontreinigd opgenomen. Het hemelwater dat van dit dak afloopt, kan enkel gebruikt worden voor toiletten door te spoelen, niet om kleren of andere spullen te wassen.

| Eindbeoordeling materiaalrisico | Verhoogd materiaalrisico en/of verhoogde kans op vezelvrijgave |

| Asbestsoort (vezeltype) | Crocidoliet aanwezig |
| Toestand van het materiaal | Matig beschadigd, matig verweerd |

| Beschrijving | Dakleien |

Het asbestmateriaal valt onder de mijlpaal van 2034.

Verwijderen

- Zorg voor een veilig beheer. Vermijd het beschadigen van het asbestmateriaal. Controleer de toestand jaarlijks op wijzigingen.
- Hemelwater dat afspoelt van asbestcement daken of gevels kan asbestdeeltjes bevatten. Gebruik het enkel voor gesloten circuits (bv. spoelen toiletten). Reinig na het vervangen van het dak of de gevel de dakgoten en regenwaterput of -ton om asbesthoudend sediment of slib te verwijderen

- Eenvoudige handelingen: mag via doe-het-zelf of door werknemer(s) met opleidingsattest eenvoudige handelingen  
De hechtgebonden toepassing kan door middel van eenvoudige handelingen worden verwijderd door een doe-het-zelver. Er wordt steeds aangeraden de verwijdering van asbesthoudende toepassingen te laten uitvoeren door erkend en ervaren personeel. Het is steeds verplicht om de nodige PBM's te dragen.

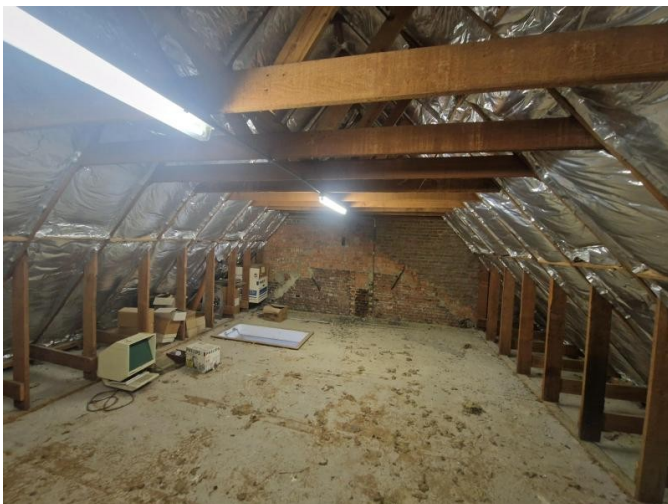
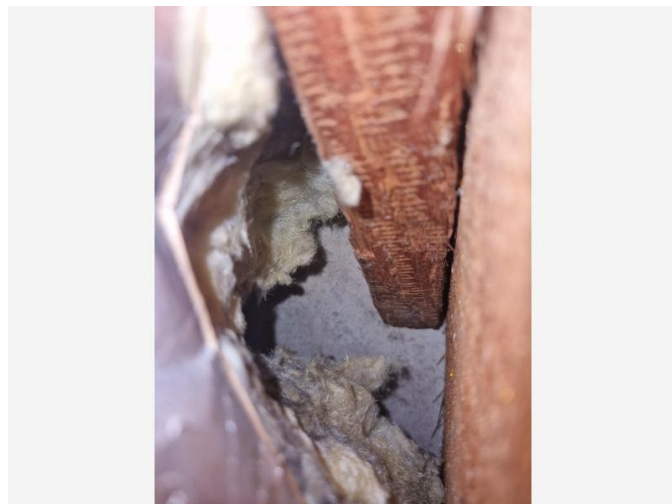
| Fiche 3: Onderdak - menuiserite platen..... | 20 |

Overzichtsfoto

Detailfoto

| Eindbeoordeling materiaalrisico | Laag materiaalrisico en/of verlaagde kans op vezelvrijgave |
| Opmerking | De menuiserie platen verkeren in goede toestand, maar worden opgenomen als licht beschadigd gezien de bevestiging van soortgelijke toepassingen steeds gepaard gaat met beschadiging van deze toepassing door nagels of vijzen. De toepassing is afgeschermd van de binnenomgeving door isolatiemateriaal, dat werd vastgeniet aan de dakconstructie. De isolatie is niet stootvast, maar bedraagt wel 12 cm minerale isolatie. Langs de buitenzijde is de toepassing afgeschermd door asbesthoudende leien. |

| Toestand van het materiaal | Licht beschadigd, licht verweerd. Intact calciumsilicaatmateriaal of categorie III 'gebondenheid' |

| Beschrijving | Onderdak - menuiserite platen |
| Opmerking | Onderdakplaten asbestcement afgescheiden van de binnenomgeving door minerale isolatie. |

Het asbestmateriaal valt onder de mijlpaal van 2040.

Zorgvuldig beheren

- Zorg voor een veilig beheer en verwijder dit asbestmateriaal wanneer het bij werken eenvoudig bereikbaar wordt. Controleer de toestand jaarlijks op wijzigingen.

- Eenvoudige handelingen: enkel door erkend asbestverwijderaar  
Gezien de toepassing niet zonder beschadiging kan worden verwijderd, dient deze door een erkend asbestverwijderaar te worden verwijderd. De erkende aannemer dient een minimale beschadiging en vezelvrijstelling te garanderen.

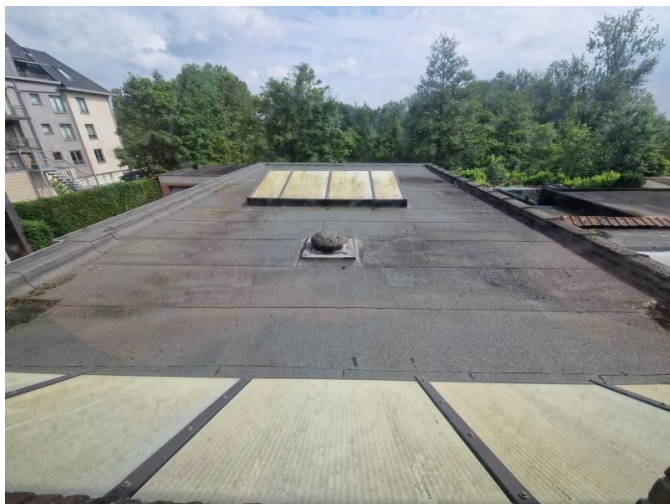
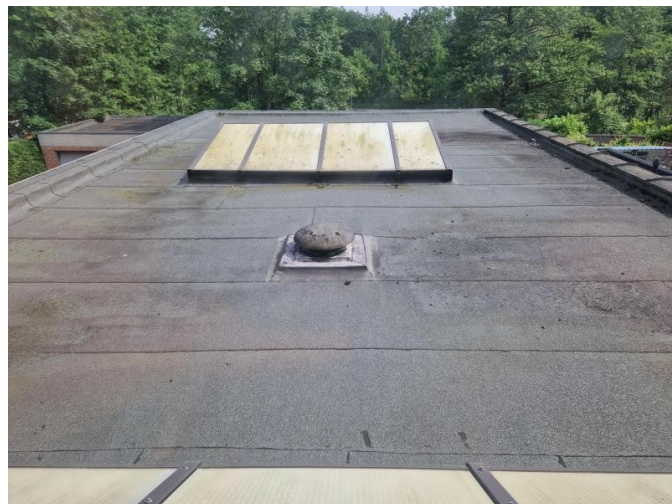
| Fiche 4: Roofing asbesthoudendheid onbekend..... | 23 |

Overzichtsfoto

Detailfoto

| Eindbeoordeling materiaalarisico | Laag materiaalarisico en/of verlaagde kans op vezelvrijgave |
| Opmerking | De roofing dakbedekking verkeerd in zeer goede toestand en is waarschijnlijk afgelopen 10 jaar vernieuwd. Er kan niet worden ingeschat wat de staat is van eventueel aanwezige onderliggende lagen. |

| Toestand van het materiaal | Licht beschadigd, licht verweerd. Intact calciumsilicaatmateriaal of categorie III 'gebondenheid' |

| Beschrijving | Roofing asbesthoudendheid onbekend |

Het asbestmateriaal valt onder de mijlpaal van 2040.

Zorgvuldig beheren

- Zorg voor een veilig beheer. Vermijd het beschadigen van het asbestmateriaal. Controleer de toestand jaarlijks op wijzigingen.
- Hemelwater dat afspoelt van asbestcement daken of gevels kan asbestdeeltjes bevatten. Gebruik het enkel voor gesloten circuits (bv. spoelen toiletten). Reinig na het vervangen van het dak of de gevel de dakgoten en regenwaterput of -ton om asbesthoudend sediment of slib te verwijderen

- Eenvoudige handelingen: mag via doe-het-zelf of door werknemer(s) met opleidingsattest eenvoudige handelingen  
De hechtgebonden toepassing kan door middel van eenvoudige handelingen worden verwijderd door een doe-het-zelver. Er wordt steeds aangeraden de verwijdering van asbesthoudende toepassingen te laten uitvoeren door erkend en ervaren personeel. Het is steeds verplicht om de nodige PBM's te dragen.

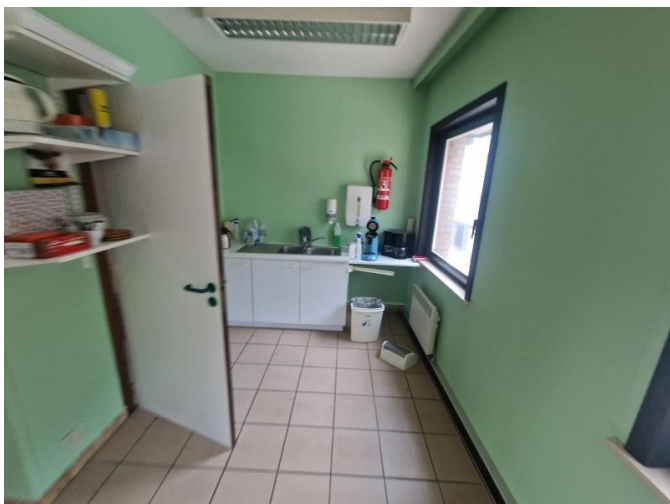
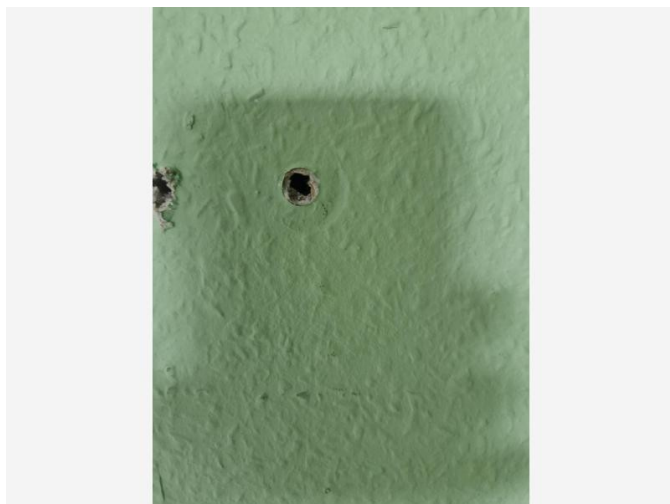
## Fiche 5: Pleisterwerk - Wanden

Overzichtsfoto

Detailfoto

Geen asbest

| # | Type | Referentie | Resultaat |
|---|---|---|---|
| 5.1 | Mengmonster | ASB-001 | Geen asbest |

| Opmerking | <p>Er werd pleisterwerk aangetroffen aan de wanden in de volgende ruimten: Kamer (verblijfsruimte); Hal (doorgangruimte), Keuken (natte ruimte), CV (stookruimte)</p> <p>Er werd geen pleisterwerk aangetroffen aan de plafonds.</p> <p>Er werd geen externe stookruimte aangetroffen.</p> |
