# Asbestinventarisatetest

Onze-Lieve-Vrouwplein 26, 9100 Sint-Niklaas

Attestnummer : 20250912-000212.000

Uitgegeven op : 12.09.2025

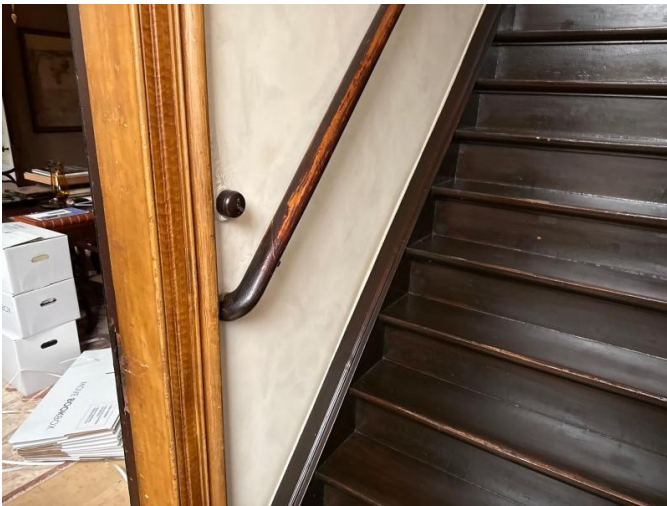
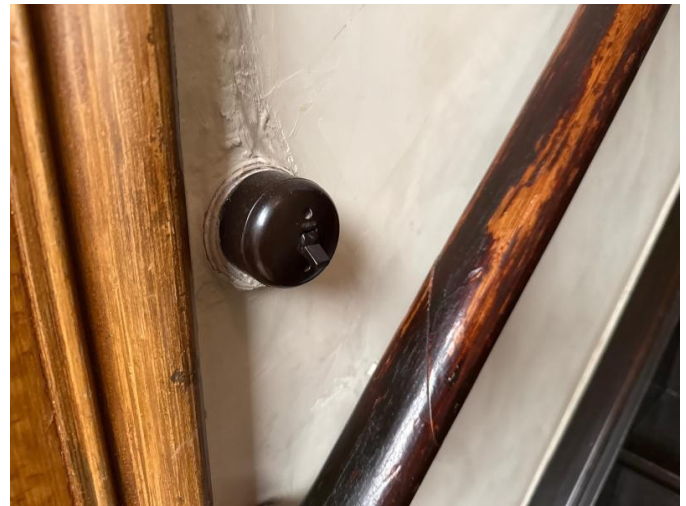
Het asbestmateriaal valt onder de mijlpaal van 2040.

Eindbeoordeling materiaalrisico	Verhoogd materiaalrisico en/of verhoogde kans op vezelvrijgave
---------------------------------	--

Gebondenheid	Categorie 1: hechtgebonden in oorsprong
Asbestsoort (vezeltype)	Crocidoliet aanwezig
Asbestconcentratie	Laag (< 50%)
Afschermingsgraad van het gehele materiaal	Geheel of deels (ook) vrij aan de binnenlucht
Toestand van het materiaal	Licht beschadigd, licht verweerd. Intact calciumsilicaatmateriaal of categorie III 'gebondenheid'

Beschrijving	Schakelaar
Omgeving	Binnen
Primaire drager	Binnenwand
Asbestmateriaal	Plaat, paneel, tablet - Type Bakeliet
Bindmiddel van asbestmateriaal	Kunststof of -hars
Gebondenheid op basis van bindmiddel	Hecht
Hoeveelheid (oppervlakte - dikte - aantal)	• 0,01 m <sup>2</sup> - 0,10 cm - 2 stuks
Totaal volume	< 0,001 m <sup>3</sup>
Eenvoudig bereikbaar	Ja
Bevestigingswijze	• Geschroefd
Identificatiemethode	Vaststelling zonder monstername
Destructieve handeling voor identificatie	Nee

Verwijderen

- Zorg voor een veilig beheer. Vermijd het beschadigen van het asbestmateriaal. Controleer de toestand jaarlijks op wijzigingen.
- Voer bijkomende staalname(s) uit.

- Eenvoudige handelingen: mag via doe-het-zelf of door werknemer(s) met opleidingsattest eenvoudige handelingen  
Betreft een hechtgebonden toepassing in een licht verweerde staat met een laag risico op vezelvrijgave. De toepassing zorgvuldig verwijderen, zonder wijzigingen aan te brengen in de huidige toestand van het materiaal. De toepassing niet breken en/of beschadigen. Verwijder de toepassing a.d.h.v. eenvoudige handelingen en voorzie de nodige PBM's zoals ademhalingsmasker met een P3-filter, Tyvec categorie 3 type 5-6, schoeisel moet volledig gesloten zijn, wegwerphandschoenen. Opgeleid personeel wordt aanbevolen. Het asbestmateriaal moet worden verpakt in twee lagen van luchtdichte, stevige plastic zakken of folie aandienen bij het gemeentelijk recyclagepark. Deze dienen gemarkeerd te zijn met een waarschuwingsetiket. Voor verder advies kan je een kijkje nemen op de site van OVAM. ([www.asbestinfo.be](http://www.asbestinfo.be))

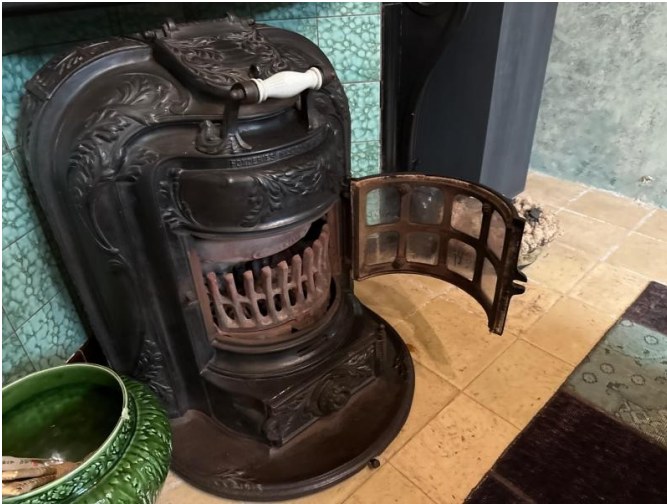
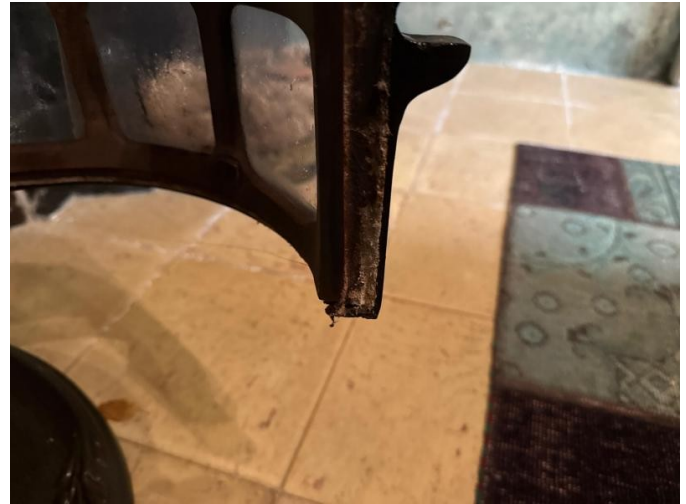
Het asbestmateriaal valt onder de mijlpaal van 2034.

Eindbeoordeling materiaalrisico	Verhoogd materiaalrisico en/of verhoogde kans op vezelvrijgave
---------------------------------	--

Gebondenheid	Categorie 3: niet-hechtgebonden met weinig of geen matrix
Asbestsoort (vezeltype)	Alleen chrysotiel
Asbestconcentratie	Hoog ( $\geq 50\%$ )
Afschermingsgraad van het gehele materiaal	Geheel of deels (ook) vrij aan de binnenlucht
Toestand van het materiaal	Licht beschadigd, licht verweerd. Intact calciumsilicaatmateriaal of categorie III 'gebondenheid'

#	Type	Referentie	Resultaat
2.1	Puntmonster	MM05	Chrysotiel

Beschrijving	Koord
Omgeving	Binnen
Primaire drager	Wandopening verticaal (raam, deur, ...)
Asbestmateriaal	Koord, lint, band, strip
Bindmiddel van asbestmateriaal	Weinig of geen bindmiddel (textiel, bevloeking, ...)
Gebondenheid op basis van bindmiddel	Niet-hechtgebonden
Hoeveelheid (lengte - omtrek - aantal)	<ul style="list-style-type: none"><li>• 0,50 m - 0,50 cm - 2 stuks</li></ul>
Totale oppervlakte	0,005 m <sup>2</sup>
Eenvoudig bereikbaar	Ja
Bevestigingswijze	<ul style="list-style-type: none"><li>• Geklemd</li></ul>
Identificatiemethode	Vaststelling met monstername
Destructieve handeling voor identificatie	Nee

Verwijderen

- Zorg voor een veilig beheer. Vermijd het beschadigen van het asbestmateriaal. Controleer de toestand jaarlijks op wijzigingen.

- Eenvoudige handelingen: mag via doe-het-zelf of door werknemer(s) met opleidingsattest eenvoudige handelingen  
Betreft een hechtgebonden toepassing in een licht verweerde staat met een laag risico op vezelvrijgave. De toepassing zorgvuldig verwijderen, zonder wijzigingen aan te brengen in de huidige toestand van het materiaal. De toepassing niet breken en/of beschadigen. Verwijder de toepassing a.d.h.v. eenvoudige handelingen en voorzie de nodige PBM's zoals ademhalingsmasker met een P3-filter, Tyvec categorie 3 type 5-6, schoeisel moet volledig gesloten zijn, wegwerphandschoenen. Opgeleid personeel wordt aanbevolen. Het asbestmateriaal moet worden verpakt in twee lagen van luchtdichte, stevige plastic zakken of folie aandienen bij het gemeentelijk recyclagepark. Deze dienen gemarkeerd te zijn met een waarschuwingsetiket. Voor verder advies kan je een kijkje nemen op de site van OVAM. ([www.asbestinfo.be](http://www.asbestinfo.be))

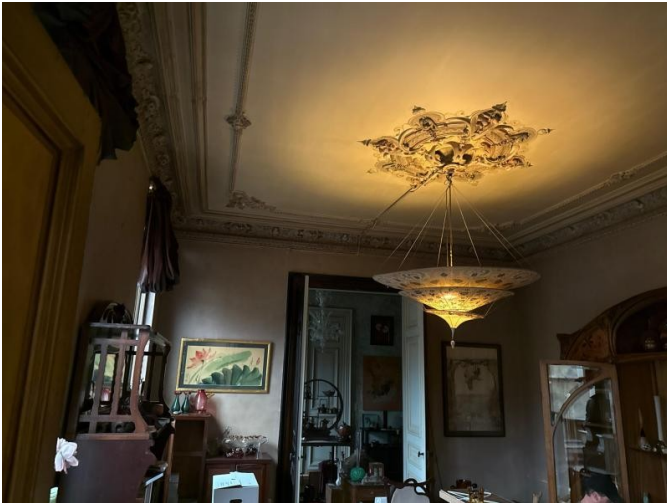
*Situeringfoto*

**Reden:** Het te onderzoeken materiaal situeert zich hoger dan 3,50 m te rekenen vanaf een veilige ondergrond

**Uitleg van de asbestdeskundige:** Het plafond kon op het moment van de inspectie niet nader worden onderzocht. Conform ons inspectieprotocol mogen wij een beperking inroepen voor hoogtes hoger dan 3,5 m. Indien men dit wil laten onderzoeken, dient er een nieuwe afspraak gemaakt te worden en moet er een hoogtewerker voorzien worden, evenals iemand die bevoegd is om deze te bedienen.

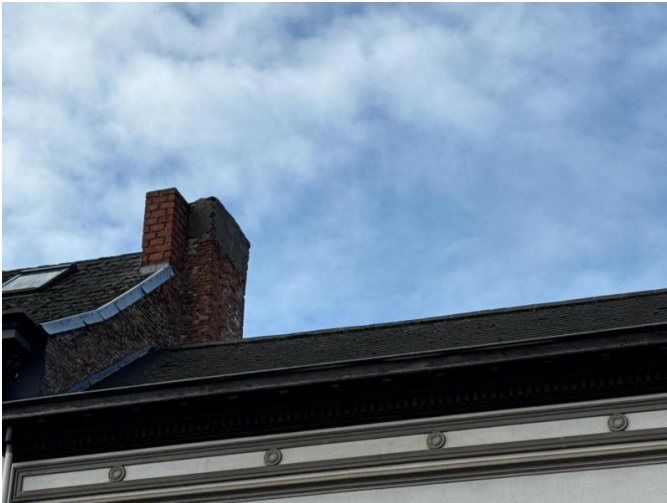
*Situeringfoto*

**Reden:** Het te onderzoeken materiaal situeert zich hoger dan 3,50 m te rekenen vanaf een veilige ondergrond

**Uitleg van de asbestdeskundige:** Het materiaal in de schacht van de schouw kon op het moment van de inspectie niet nader worden onderzocht. Conform ons inspectieprotocol mogen wij een beperking inroepen voor hoogtes hoger dan 3,5 m. Indien men dit wil laten onderzoeken, dient er een nieuwe afspraak gemaakt te worden en moet er een hoogtewerker voorzien worden, evenals iemand die bevoegd is om deze te bedienen en eventueel een techniek die de al dan niet aanwezige schouwhoed kan afnemen en weer terugplaatsen.

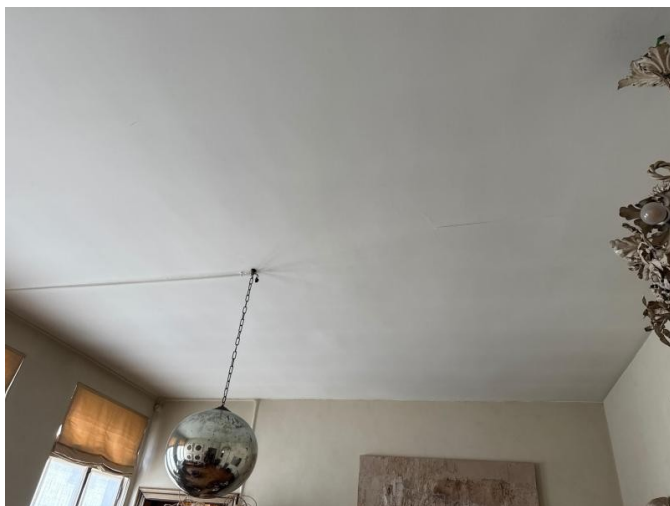
Vrije foto

Het materiaal achter het vals plafond kon op het moment van de inspectie niet nader worden onderzocht. De toepassing kan enkel a.d.h.v. een negatief labocertificaat als asbestvrij beschouwd worden. Verder onderzoek verrichten naar de samenstelling van de toepassing tot op de drager. Dit bij renovatie en/of sloop.

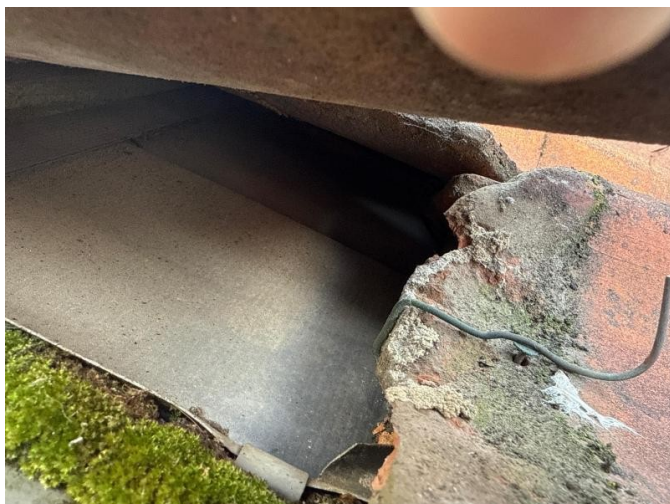
Vrije foto

Het materiaal is niet asbesthoudend, visueel erkend door ervaring deskundige.

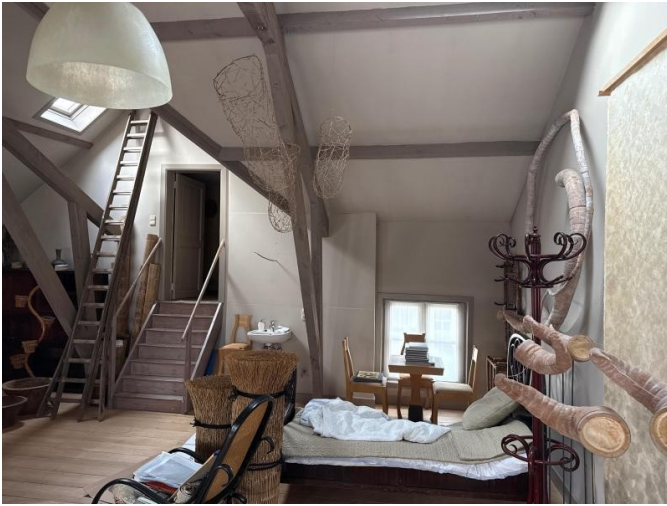
Vrije foto

Het materiaal achter de valse wand kon op het moment van de inspectie niet nader worden onderzocht. De toepassing kan enkel a.d.h.v. een negatief labocertificaat als asbestvrij beschouwd worden. Verder onderzoek verrichten naar de samenstelling van de toepassing tot op de drager. Dit bij renovatie en/of sloop.

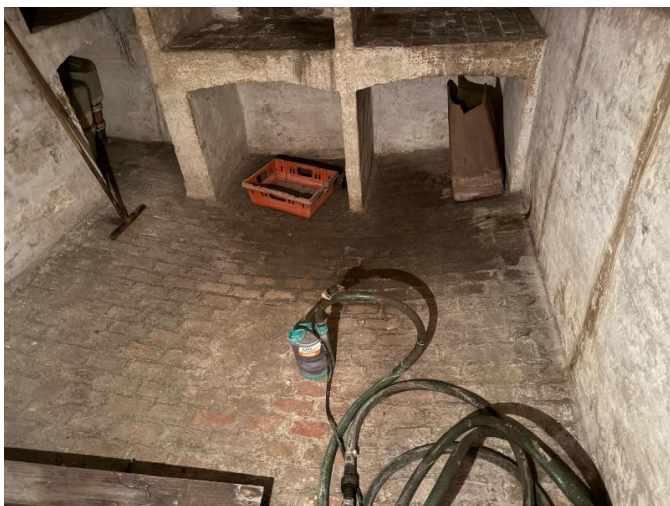
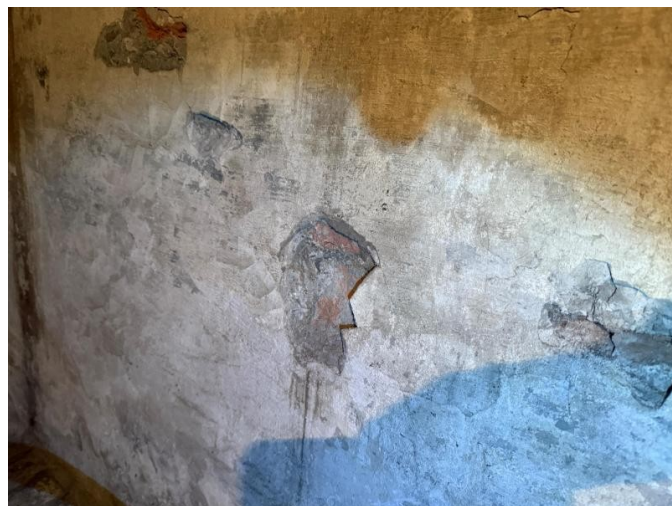
## Fiche 8: Pleister wand kelder

Geen asbest

#	Type	Referentie	Resultaat
8.1	Mengmonster	MM04	Geen asbest

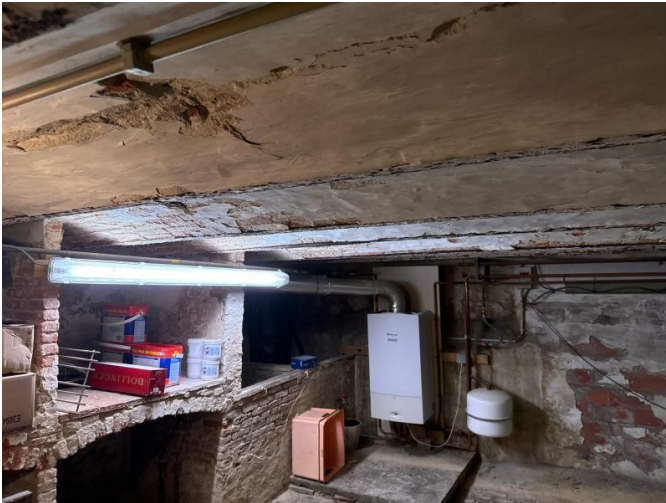
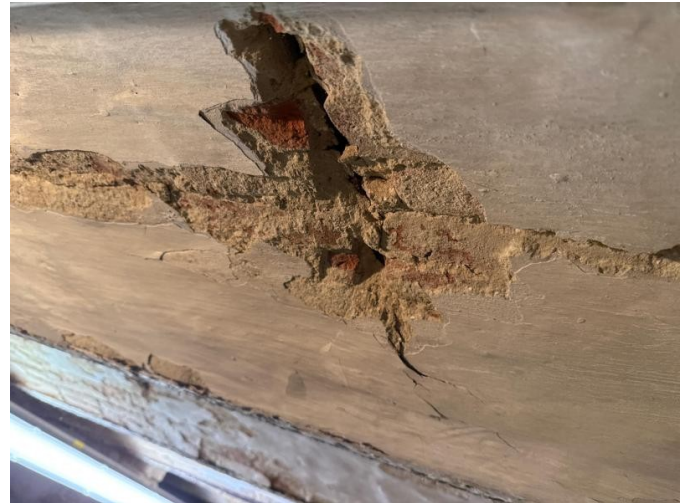
## Fiche 9: Pleister plafond

Geen asbest

#	Type	Referentie	Resultaat
9.1	Mengmonster	MM02	Geen asbest

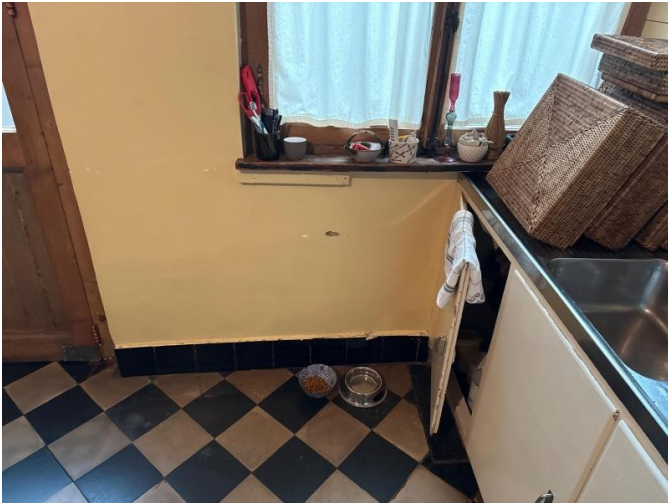
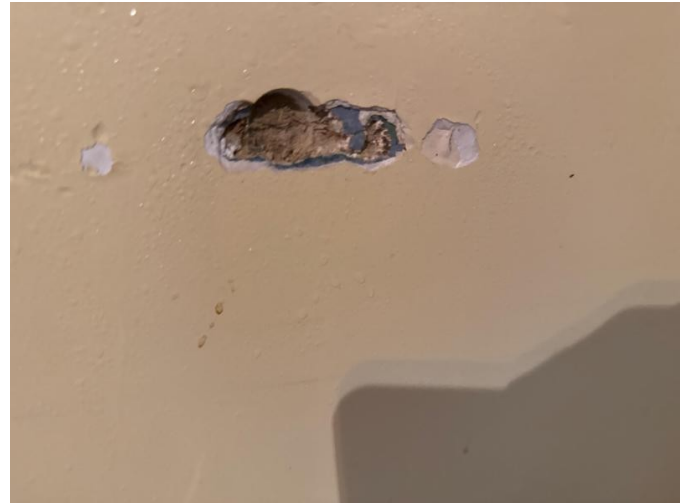
## Fiche 10: Pleister wand

Geen asbest

#	Type	Referentie	Resultaat
10.1	Mengmonster	MM01	Geen asbest

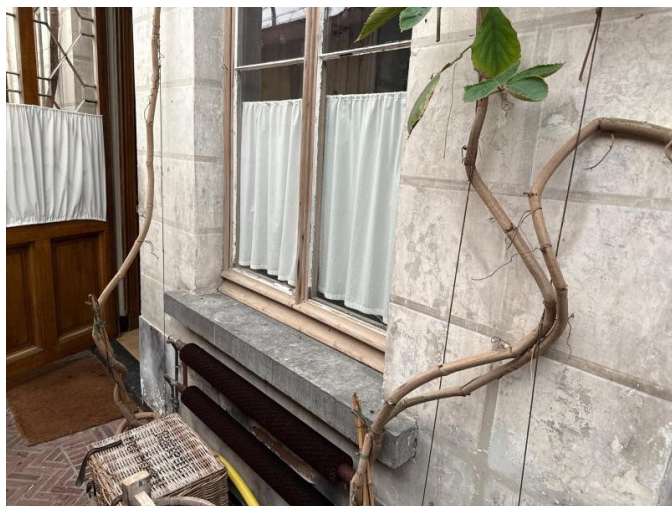
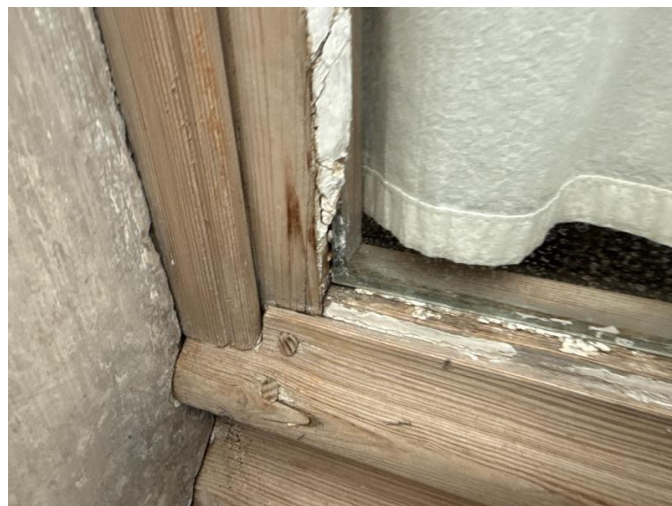
# Fiche 11: Stopverf

Geen asbest

#	Type	Referentie	Resultaat
11.1	Mengmonster	MM03	Geen asbest
