# Asbestinventarisatetest

Stationsstraat 37, 9250 Waasmunster

Attestnummer : 20251224-000439.000

Uitgegeven op : 24.12.2025

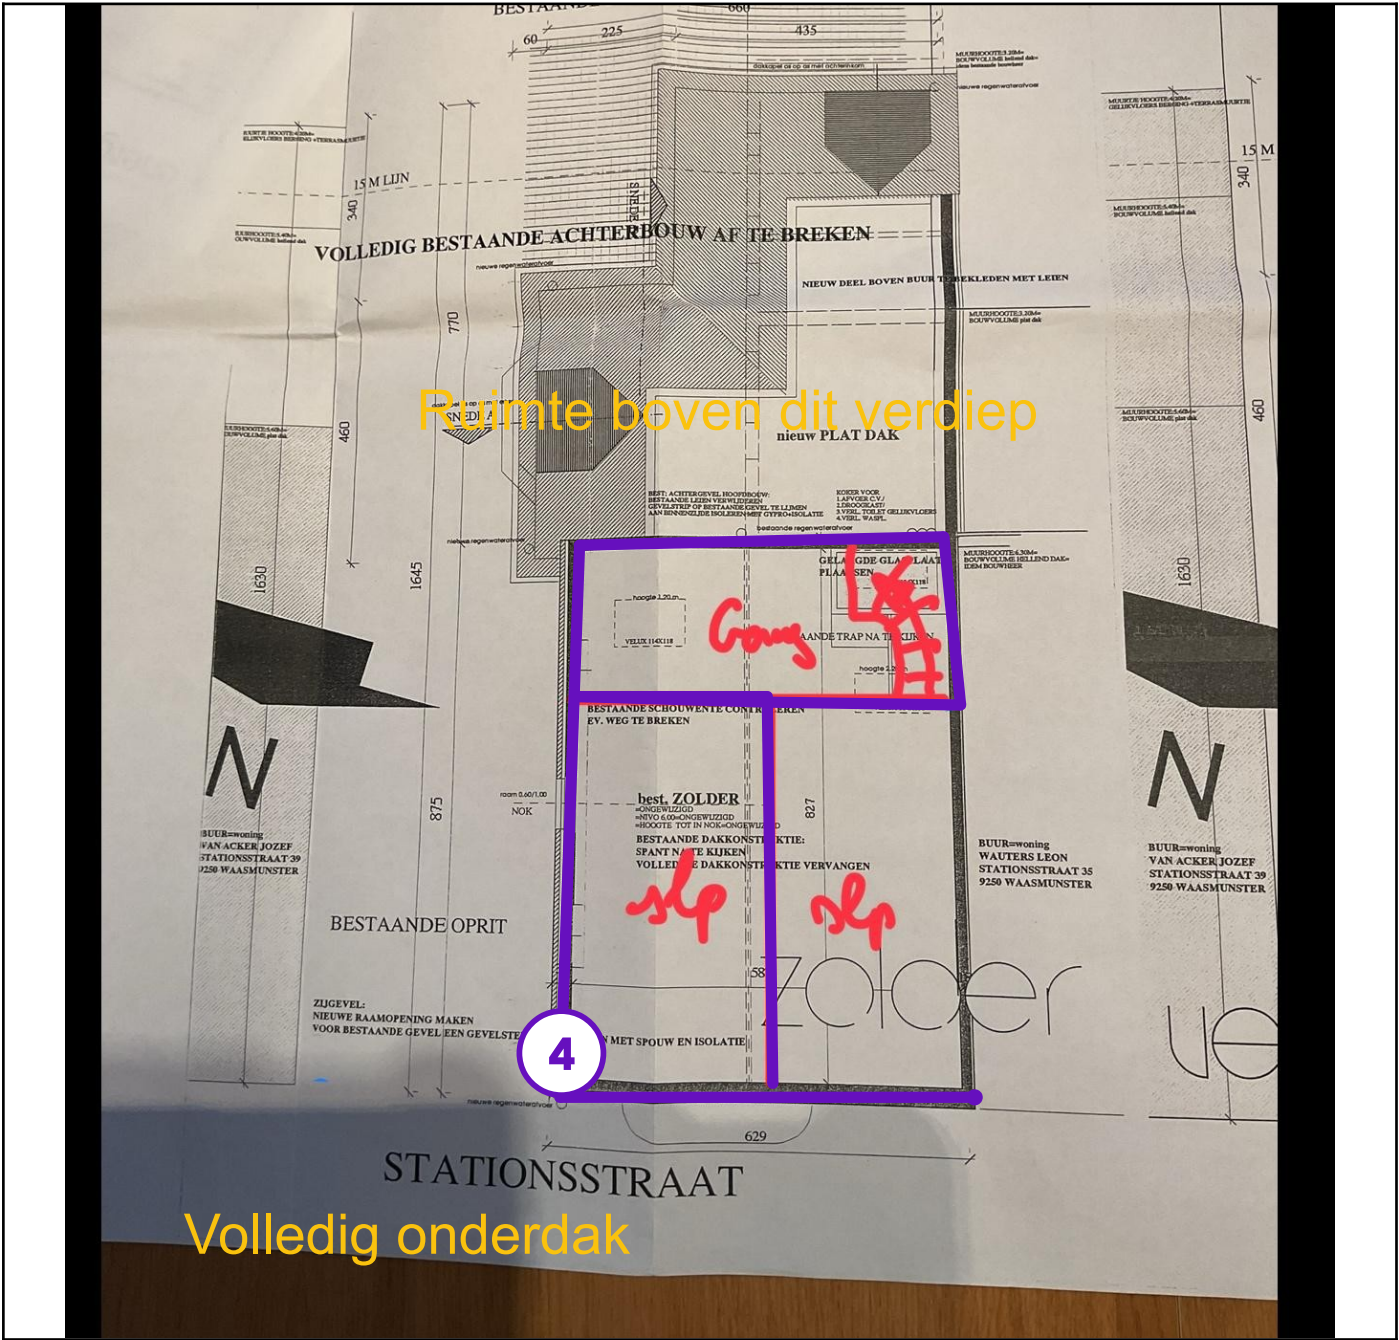
# Plan 1.7: Zolder

| Beschrijving | Type | Actie |
|---|---|---|
| 1. onderdak binnenkant | Beperking | - |
| 2. Zolder (Niet toegankelijk) | Beperking | - |

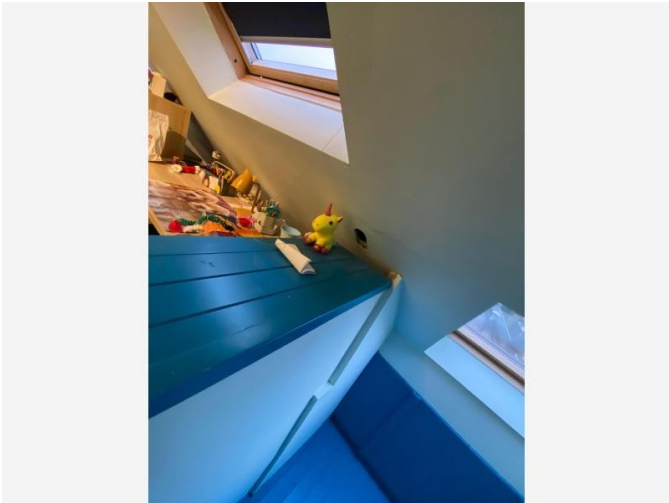
Situeringsfoto

**Reden:** Niet toegankelijk.

**Uitleg van de asbestdeskundige:** Het was niet mogelijk om langs de binnenkant het onderdak deftig te controleren.

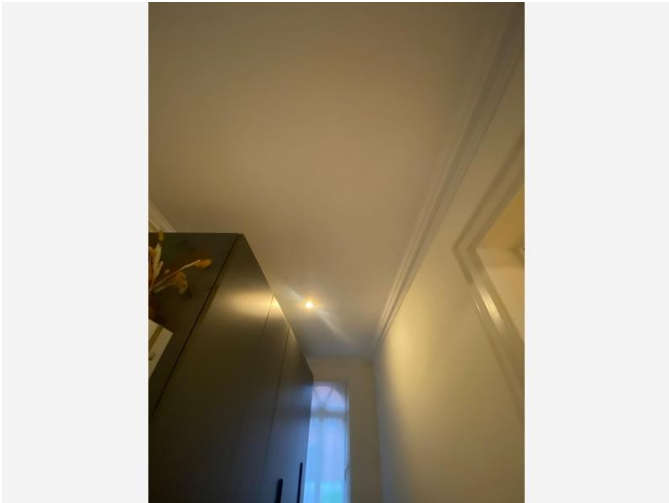
*Situeringsfoto*

**Reden:** geen toegang

**Uitleg van de asbestdeskundige:** Er is geen luik of deur om naar de zolder te gaan.

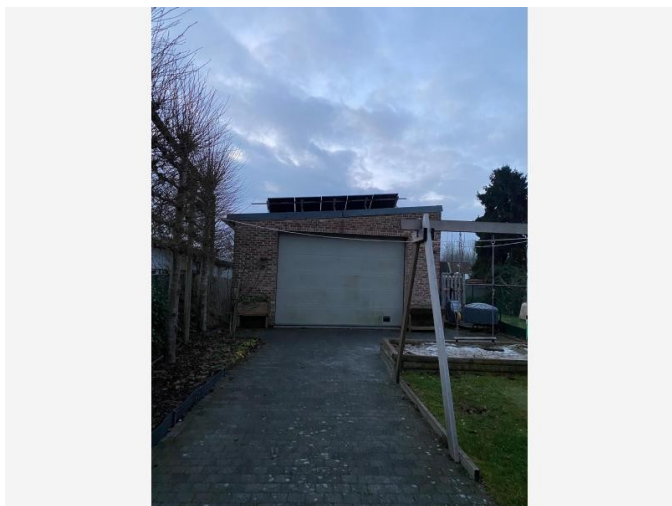
Situeringsfoto

### Uitgesloten van inspectie

Bouwjaar: 2005

*Constructies gebouwd vanaf 2001 moeten niet onderzocht worden*

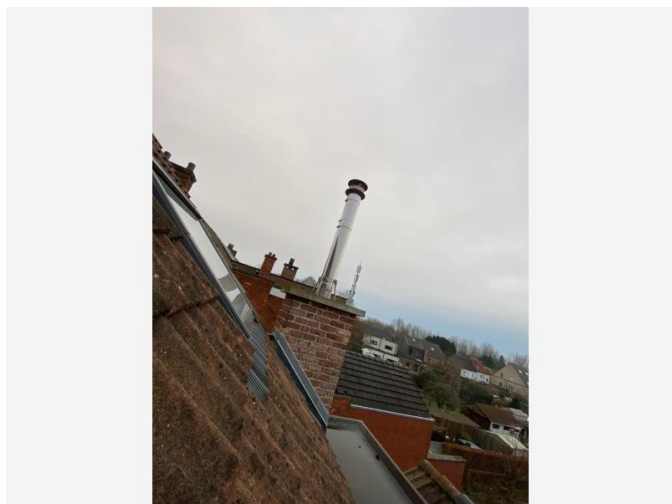
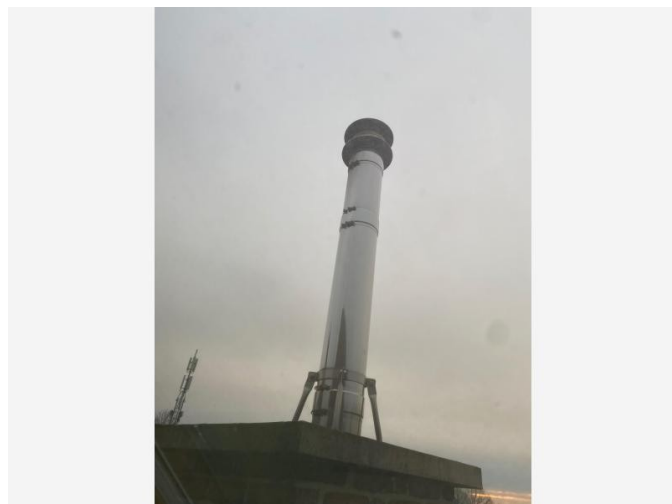
### Informatie over een niet-asbestverdacht materiaal

De schouw is volledig gerenoveerd geweest, zie foto bijlage.

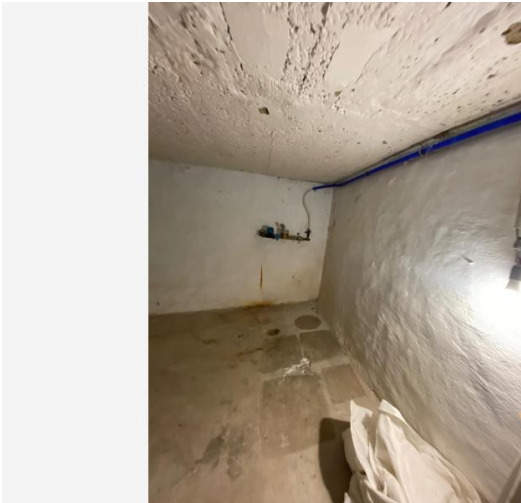
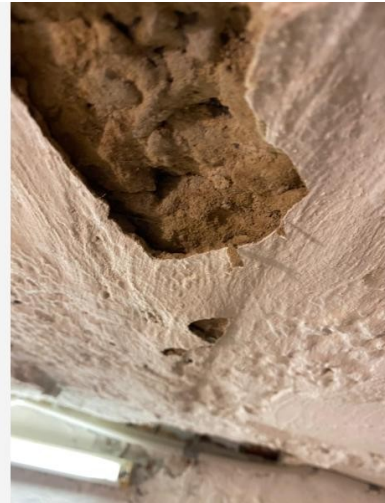
## Fiche 7: Pleisterwerk plafond

### Conclusie

Geen asbest

| # | Type | Referentie | Resultaat |
|---|---|---|---|
| 7.1 | Mengmonster | ID02 | Geen asbest |

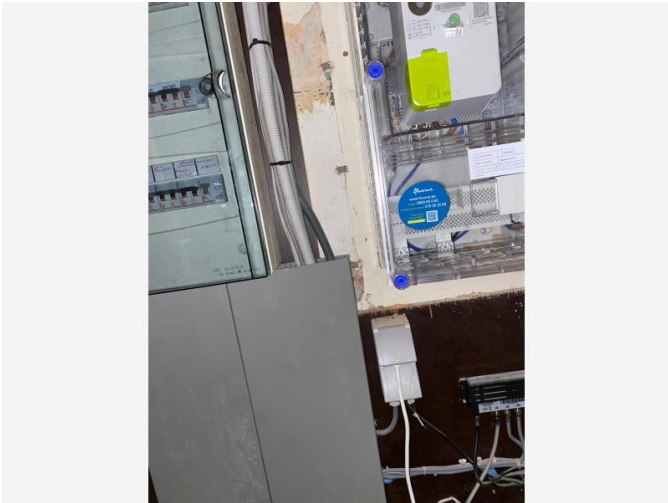
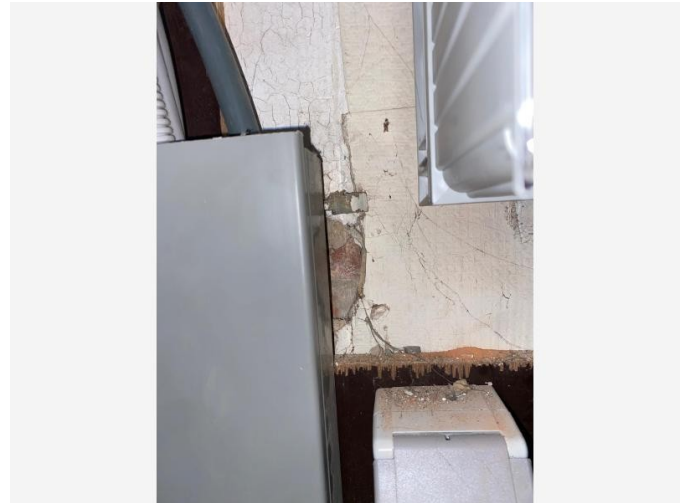
## Fiche 8: Pleisterwerk muur

### Conclusie

Geen asbest

| # | Type | Referentie | Resultaat |
|---|---|---|---|
| 8.1 | Mengmonster | ID01 | Geen asbest |

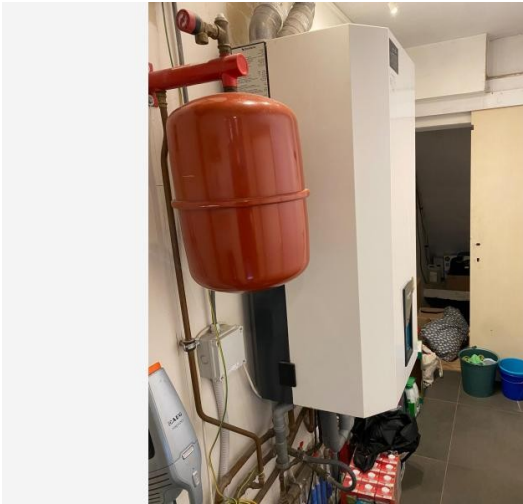
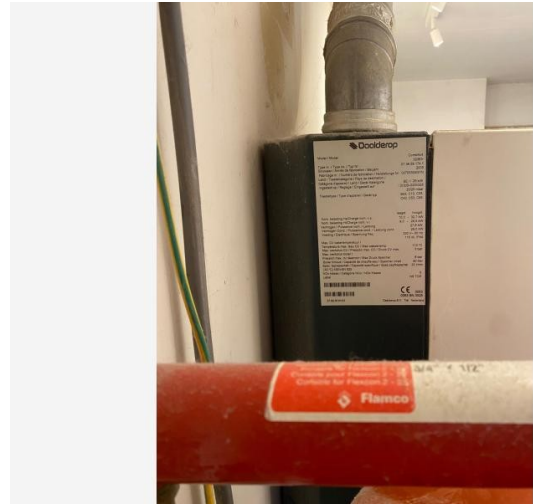
## Fiche 10: Materialen aan de stookketel

| Beschrijving | Notitie | Terug te vinden op plannen |
|---|---|---|
| Fiche 10: Materialen aan de stookketel | ketel is van na 2005. | - |

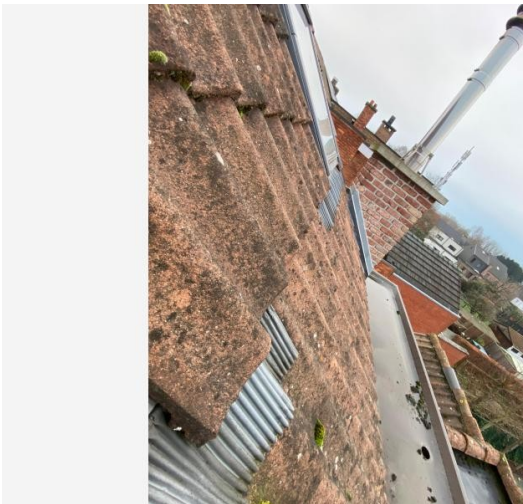
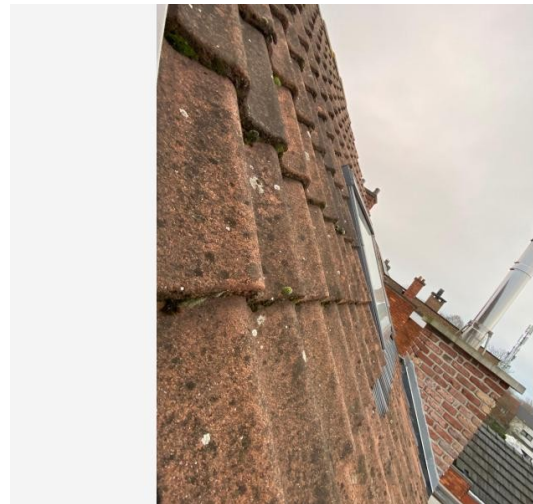
## Fiche 11: Dakbedekking

| Beschrijving | Notitie | Terug te vinden op plannen |
|---|---|---|
| Fiche 11: Dakbedekking | Dakpannen. | - |

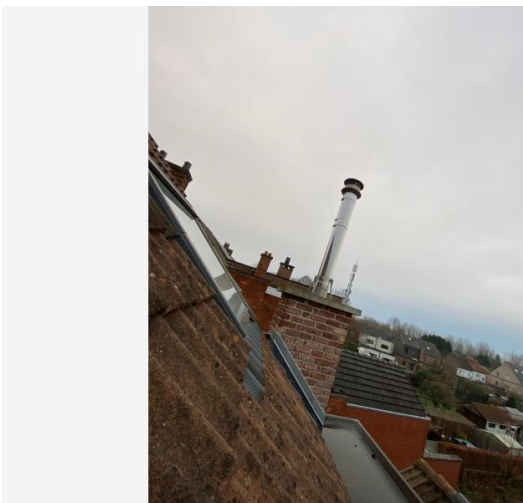
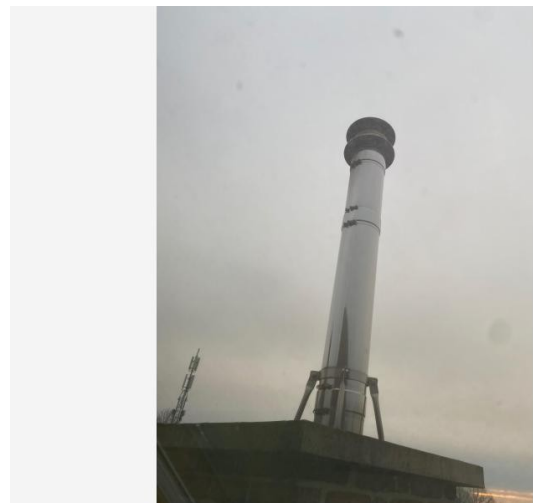
## Fiche 12: Materialen van rookgaskanalen

| Beschrijving | Notitie | Terug te vinden op plannen |
|---|---|---|
| Fiche 12: Materialen van rookgaskanalen | is van metaal. | Plan 1.5: 1Ste |
