# Asbestinventarisatetest

Wilfordkaai 25, 9140 Temse

Attestnummer : 20250627-000298.001

Uitgegeven op : 09.07.2025

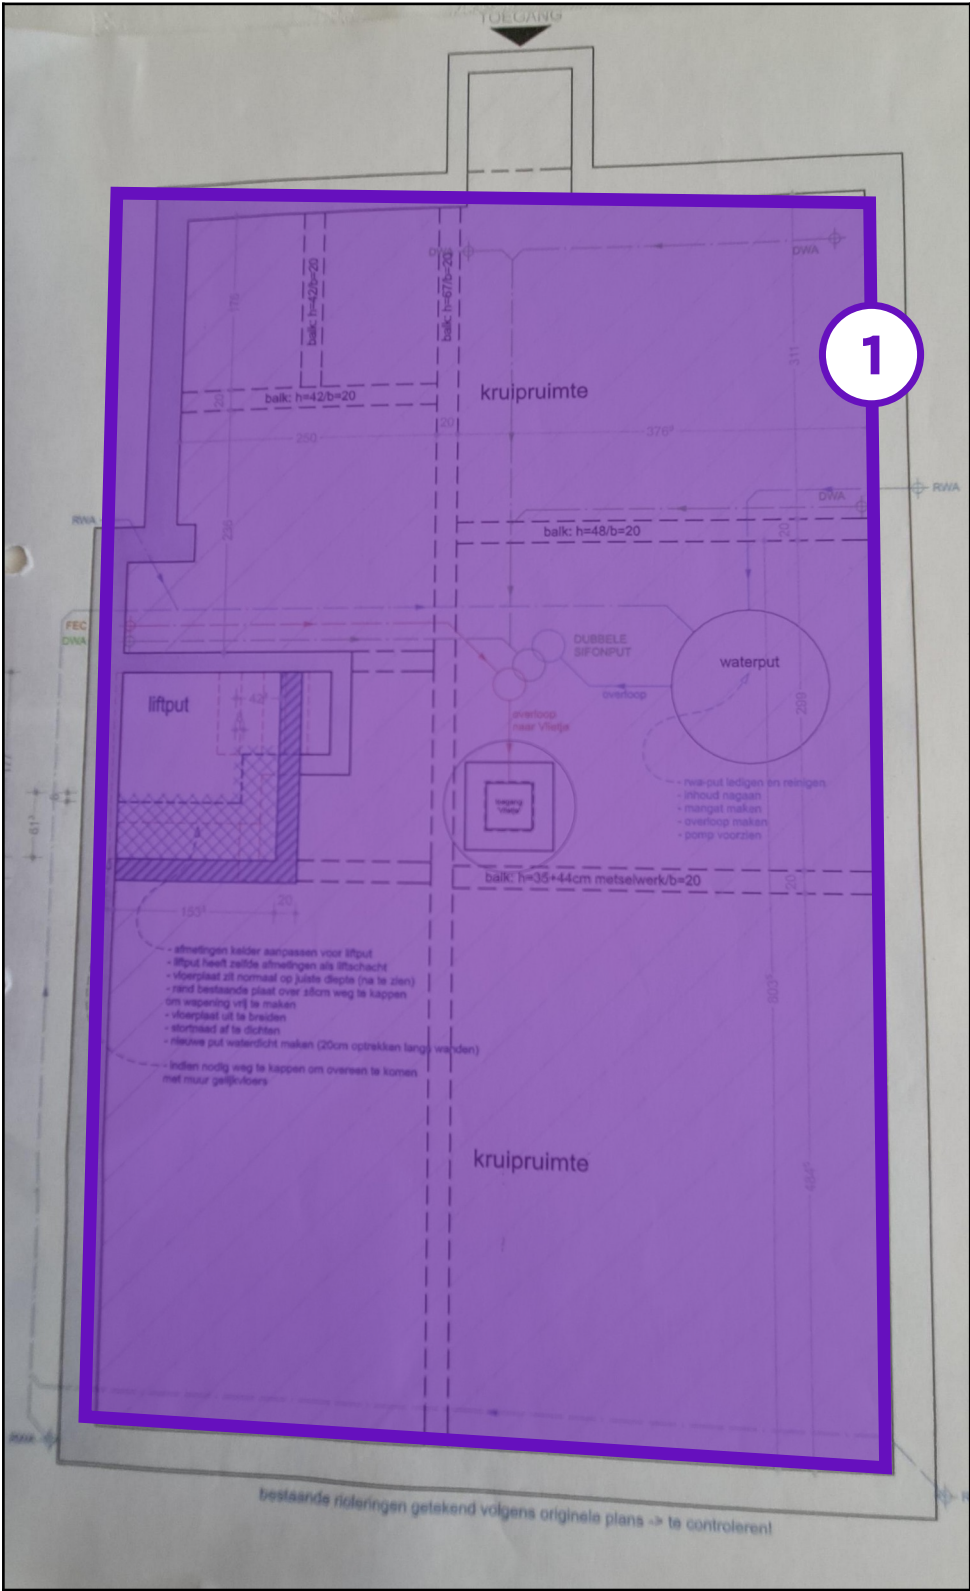
# Plan 1.1: Grondplan kelder

| 1. Kruipkelder | Beperking | - |

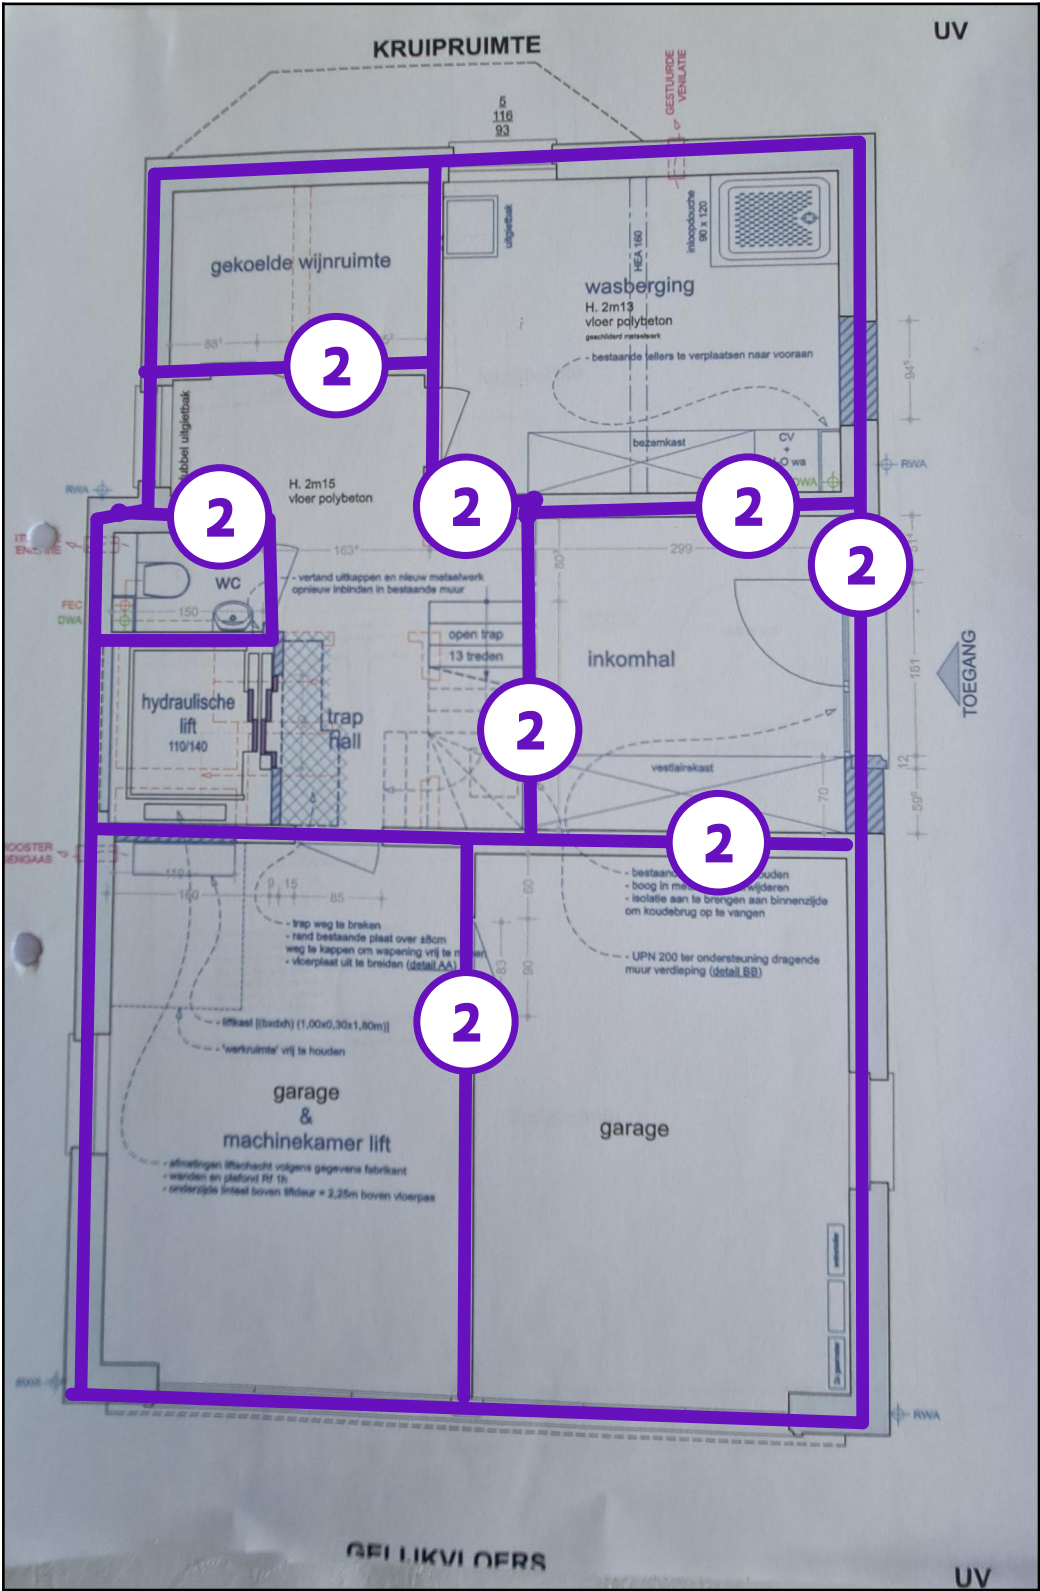
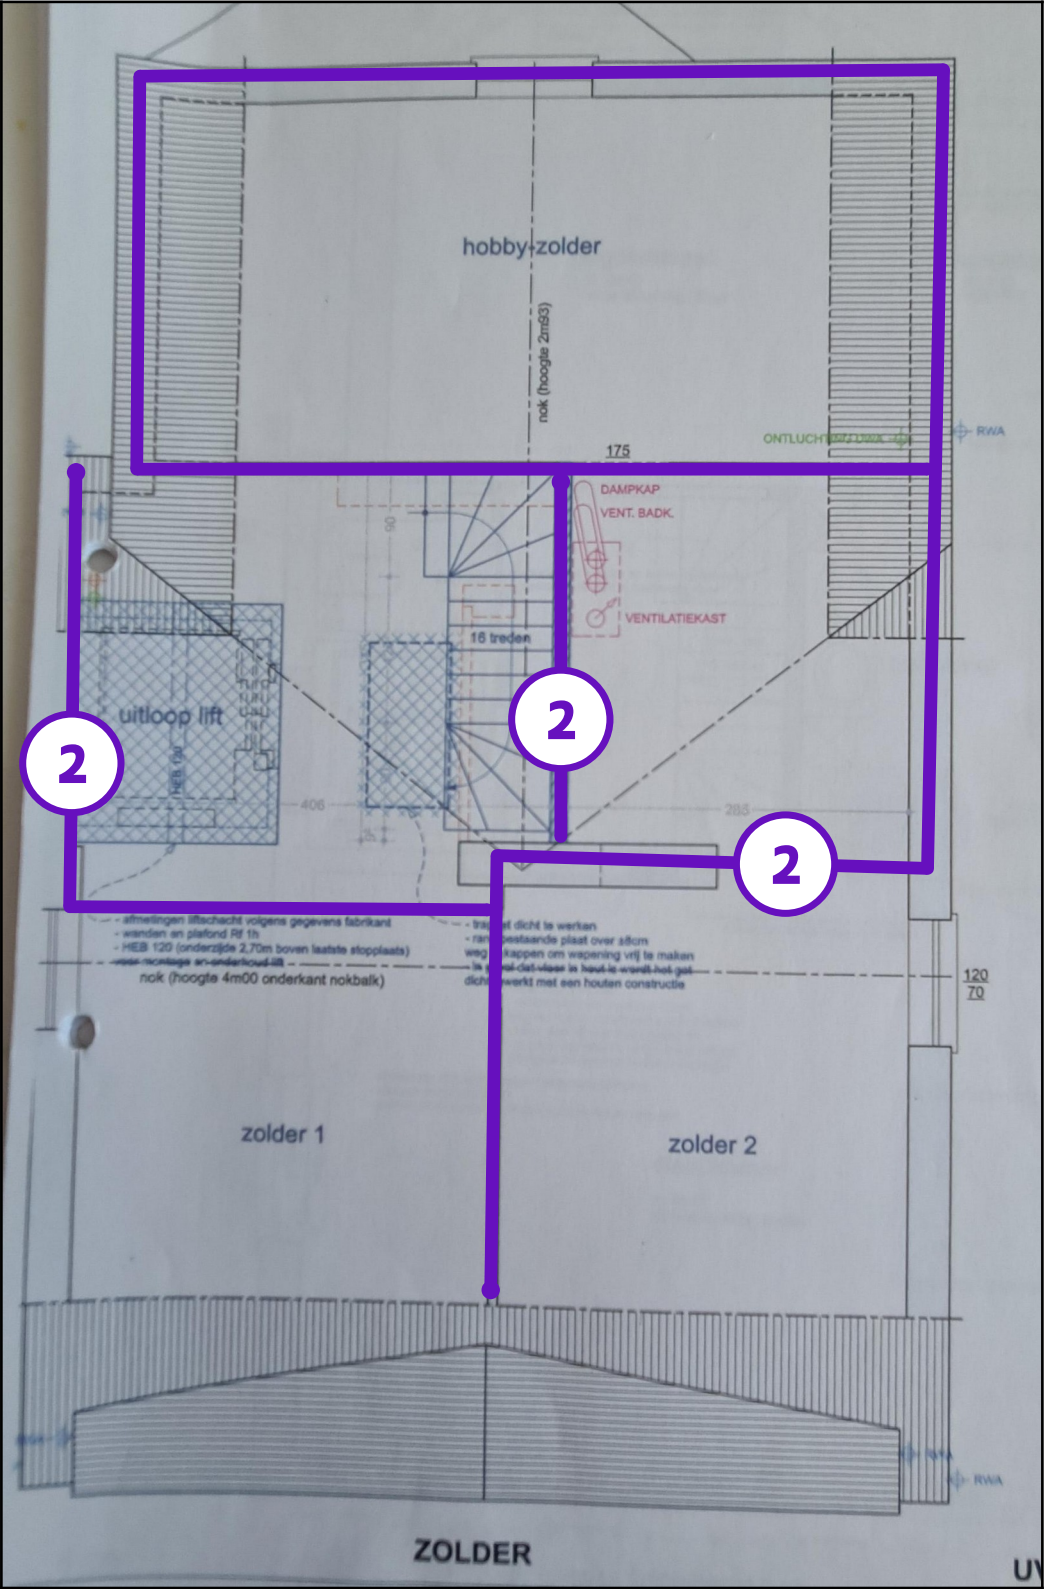
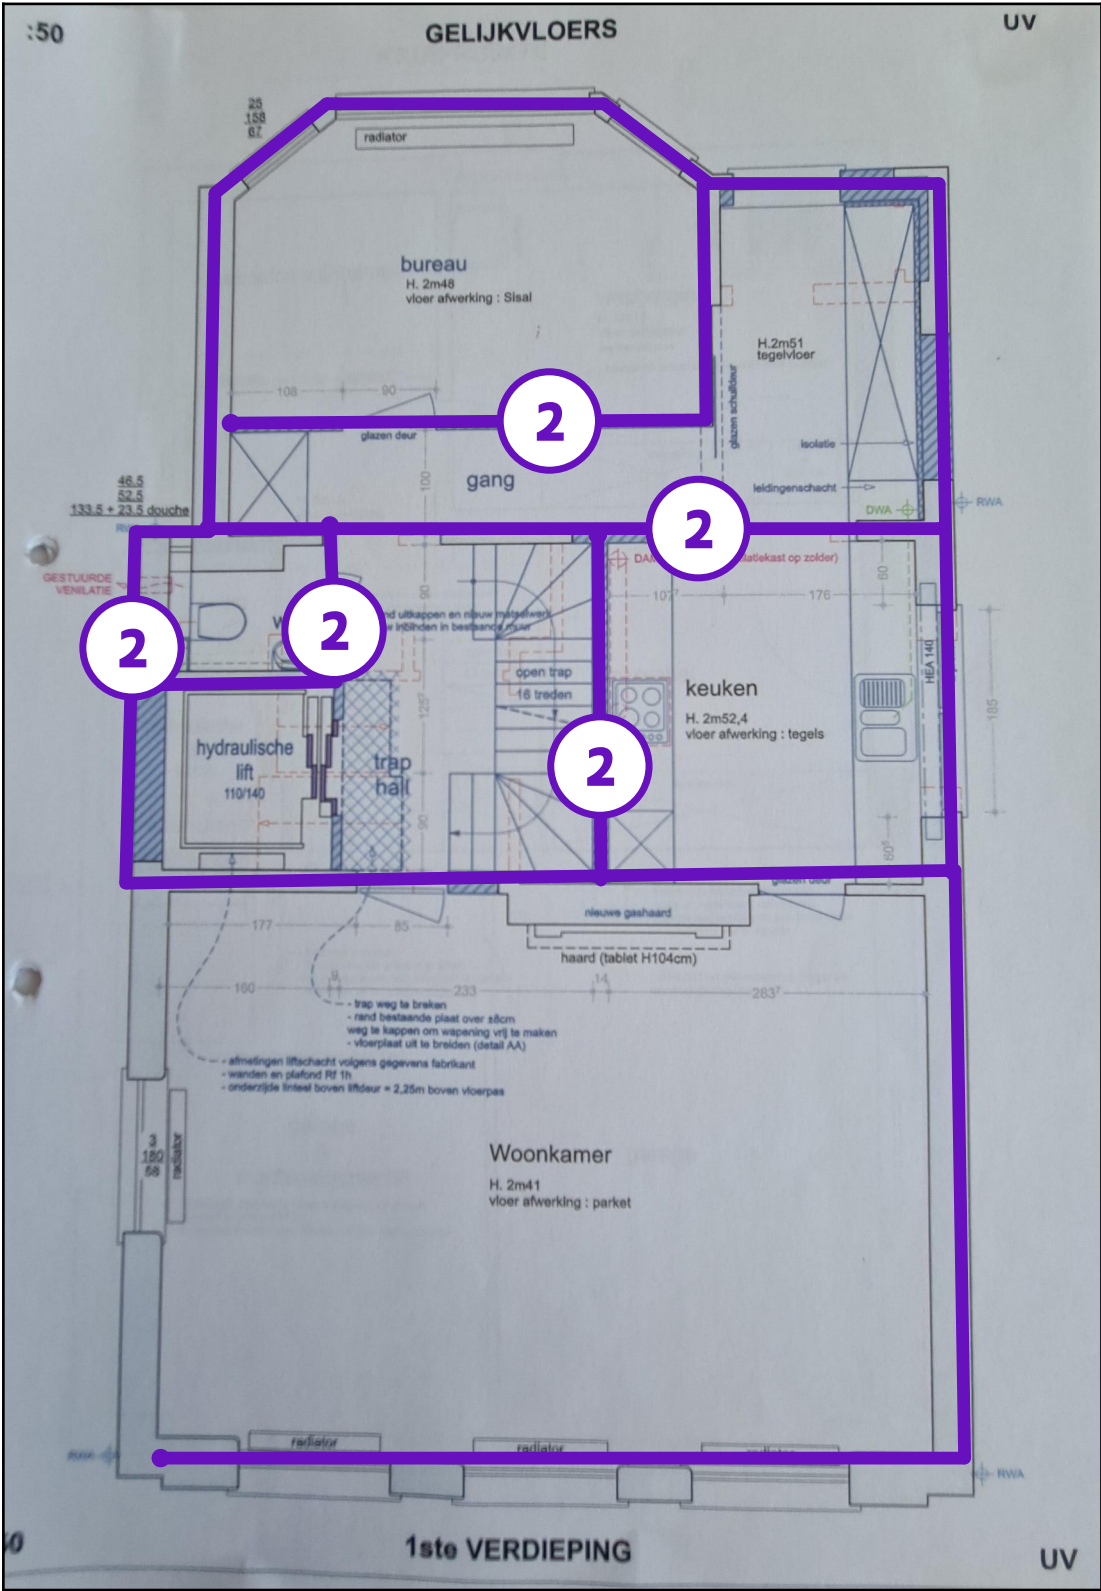
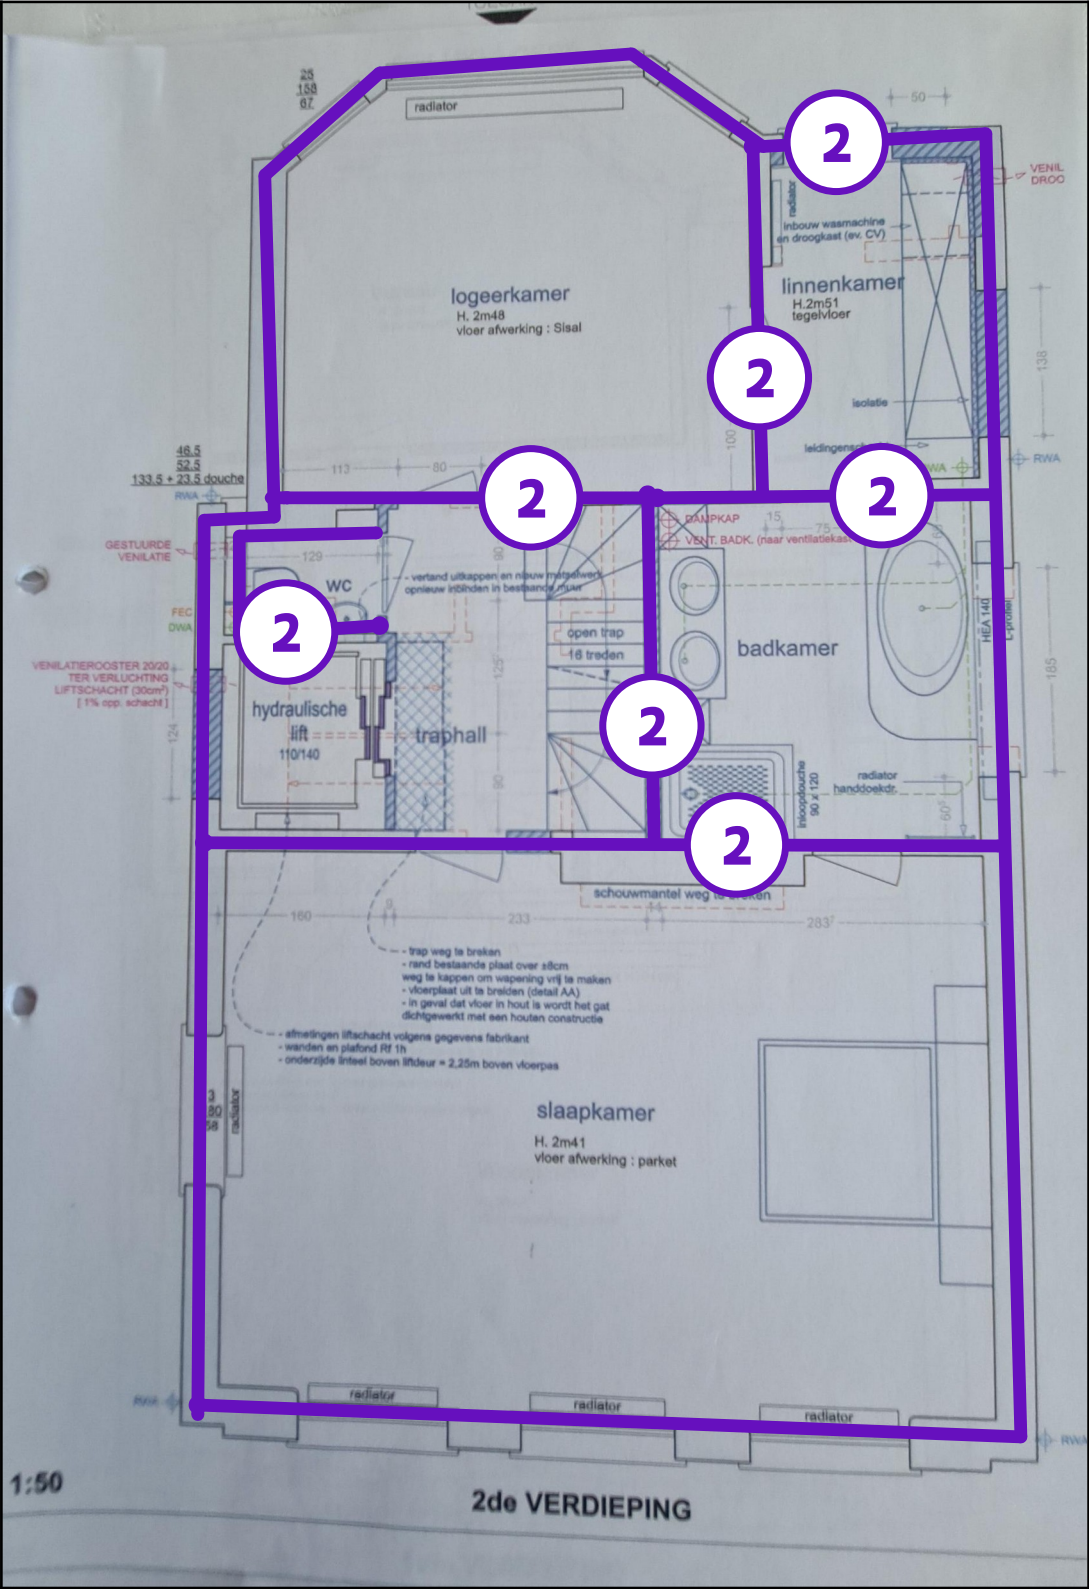
Het pleisterwerk werd in 2011 volledig vernieuwd bij de totaalrenovatie van de woning. Om dit te staven werden de facturen van deze werken opgeladen bij de foto's.

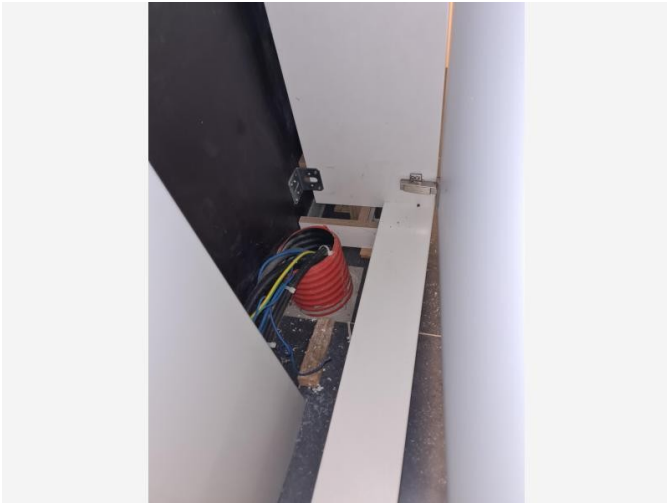
*Situeringsfoto*

### Permanente beperking

**Reden:** Het onderzoek kan niet uitgevoerd worden binnen de bepalingen van de Welzijnswet

**Uitleg van de asbestdeskundige:** Ruimtes met een hoogte lager dan 1,5 meter hoeven in het kader van een asbestattest voor verkoop of schenking niet onderzocht te worden en geven aanleiding tot een permanente beperking. In dit geval was er zelfs geen deur of luik die toegang gaf tot de kruipkelder.

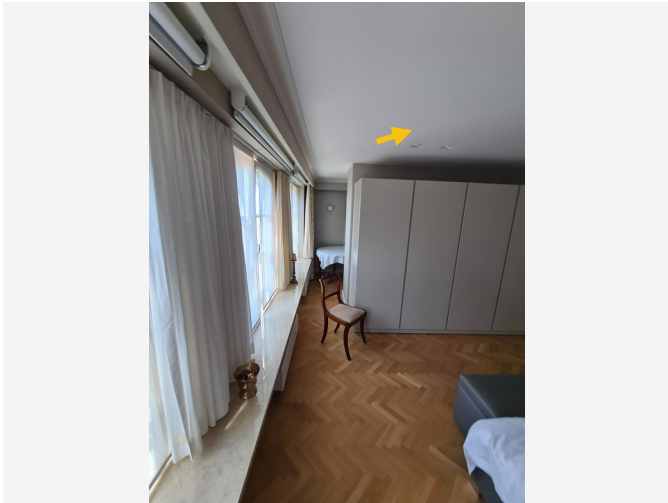
Vrije foto

De plafonds werden afgewerkt met niet-asbestverdachte (gyproc) plafondplaten die inspectie van de bedekte structuur (opbouw, pleisterwerk) verhinderen.
