# Asbestinventarisatattest

Rivierstraat 52, 9250 Waasmunster

Attestnummer : 20260916-000174.000

Uitgegeven op : 16.09.2026

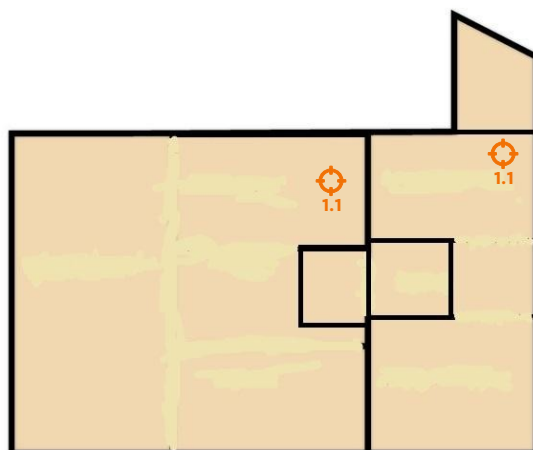
## Plan 1.3: Zolder

Schuin dak voor en achter: onderdakplaten in asbestcementplaten

| Beschrijving | Type | Actie |
|---|---|---|
| 1. Onderdakplaten op zolder in Menuiserie | Asbestmateriaal | Maatregelen nemen |

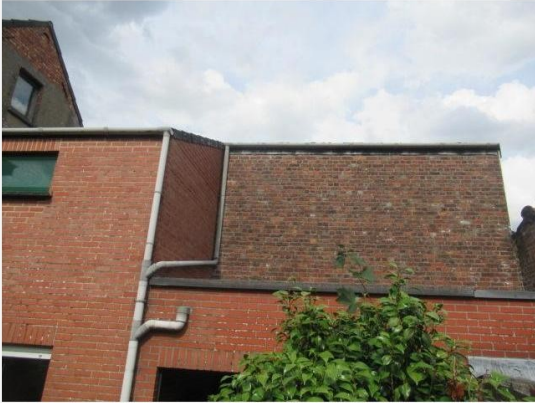
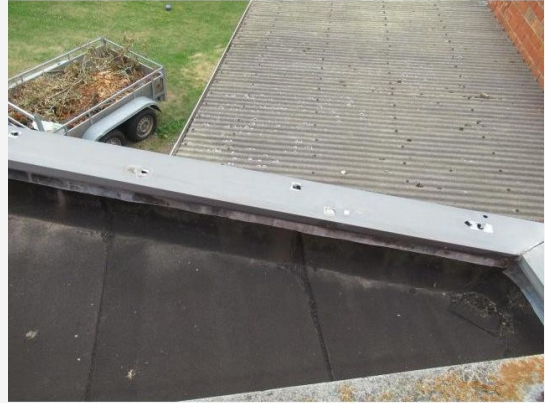
Overzichtsfoto

Detailfoto

Het asbestmateriaal valt onder de mijlpaal van 2040.

Er is nog geen staalafname uitgevoerd omdat er een groot risico is op structurele schade (lekschade).

Wil je de huidige roofing laag laten vervangen of wil je deze verwijderen, dan zal dit lastig zijn, omdat het bitumen zich aan de onderlaag hecht. Hierdoor is het erg duurzaam, maar tegelijkertijd dus ook hardnekkig en moeilijk om dit zelf te verwijderen.

| Eindbeoordeling materiaalrisico | Laag materiaalrisico en/of verlaagde kans op vezelvrijgave |

| Asbestsoort (vezeltype) | Crocidoliet aanwezig |

| Beschrijving | Plat dak in roofing / bitumen |
| Identificatiemethode | <p>De asbestdeskundige beoordeelt het materiaal als asbestverdacht en dus asbesthoudend, en dit zonder monstername.</p> <p>Motivatie: De monstername brengt andere schade aan dan schade die inherent is aan de monstername.</p> |

- Zorg voor een veilig beheer. Vermijd het beschadigen van het asbestmateriaal. Controleer de toestand jaarlijks op wijzigingen.

- Eenvoudige handelingen: mag via doe-het-zelf of door werknemer(s) met opleidingsattest eenvoudige handelingen

Bij geplande werken aan dit dak is een staalafname aanbevolen.

Als er asbest in het bitumen aanwezig is, adviseren wij u een bedrijf of aannemer te contacteren die ervaring heeft met asbestverwijdering.

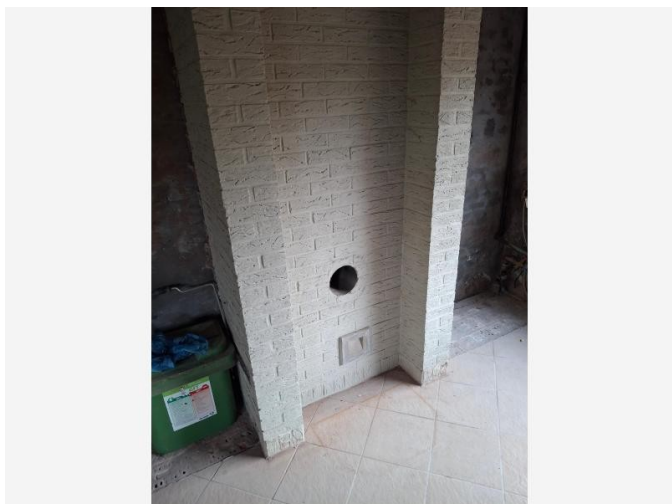
Situeringfoto

**Reden:** Er is geen volledige risicobeoordeling mogelijk

**Uitleg van de asbestdeskundige:** Het rookgaskanaal is niet beoordeeld. Aan de binnenzijde is de kachel verwijderd, maar onvoldoende doorgang om het kanaal te kunnen inspecteren/identificeren. Aan de buitenzijde is het hoger dan 3,5 meter om de schoorsteen te inspecteren. Het is niet zichtbaar of er een asbestverdacht rookgaskanaal aanwezig is in de schoorsteen. Conform ons inspectieprotocol mogen wij een beperking inroepen voor hoogtes hoger dan 3,5 m. Indien men dit wil laten onderzoeken, dient er een nieuwe afspraak gemaakt te worden en moet er een hoogtewerker voorzien worden, evenals iemand die bevoegd is om deze te bedienen en eventueel een techniker die de al dan niet aanwezige schouwhoed kan afnemen en weer terugplaatsen.

| (Asbest)materiaal | Rookgaskanaal |
| Karakterisatie | Asbest (verdacht) |

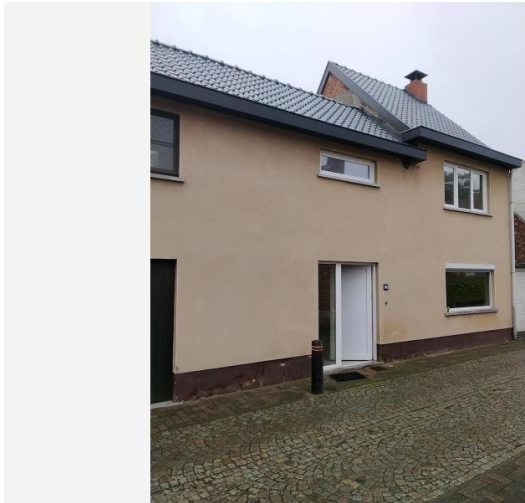
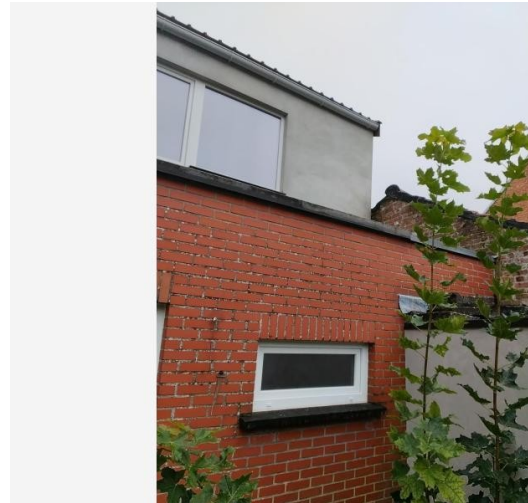
De crepi is geplaatst na het laatste asbestattest (2023), zie foto's. De crepi is niet asbestverdacht.

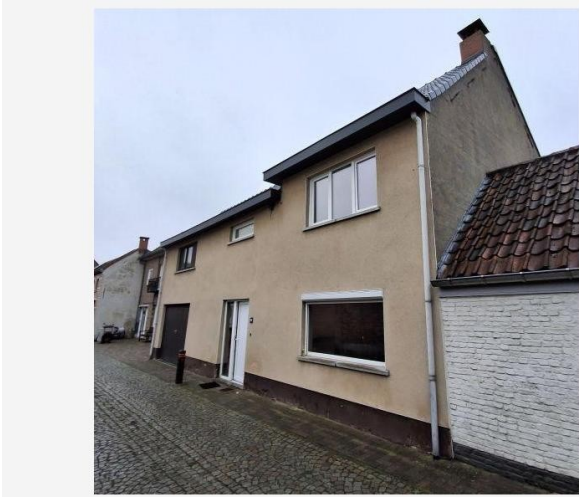
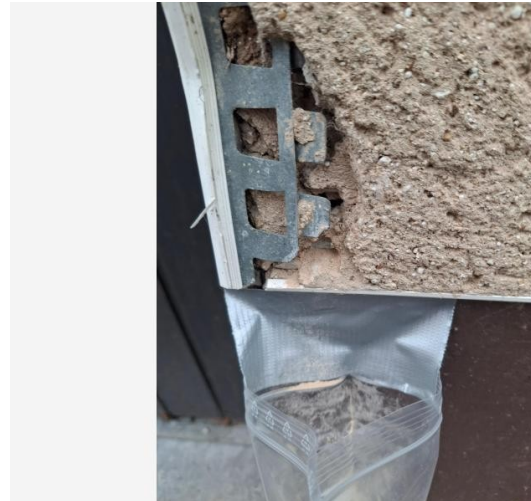
## Fiche 5: Gevel met crepi

Geen asbest

| # | Type | Referentie | Resultaat |
|---|---|---|---|
| 5.1 | Mengmonster | MM02 | Geen asbest |

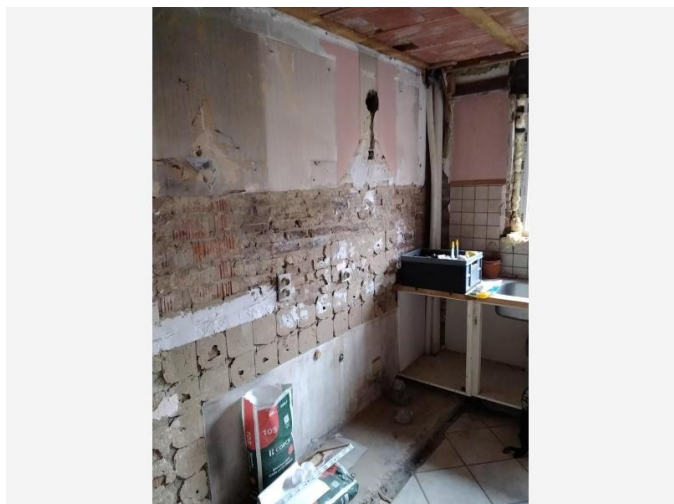
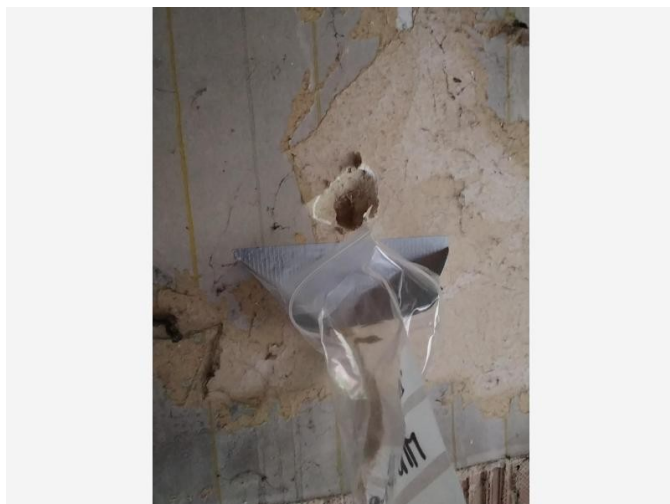
## Fiche 6: Pleisterwerk wanden

Geen asbest

| # | Type | Referentie | Resultaat |
|---|---|---|---|
| 6.1 | Mengmonster | MM01 | Geen asbest |

| Opmerking | De hoeveelheid is een zo nauwkeurig mogelijke opmeting, waar evenwel kleine afwijkingen op mogelijk zijn. In de gevallen waar dit praktisch mogelijk is, wordt staalname uitgevoerd conform het inspectieprotocol: in een droge ruimte zoals een slaapkamer of een leefruimte, in een verwarmde natte ruimte zoals een keuken of badkamer, in een traphal en in een stookruimte. Enkel pleisterwerk gevonden in de keuken en op de eerste verdieping in de kamer rechts. De stookruimte en de hal zijn dus niet bemonsterd. |

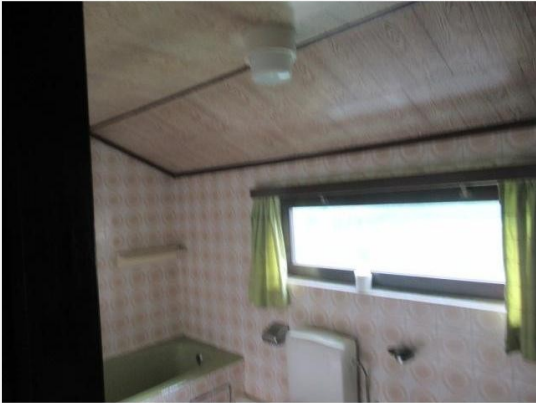
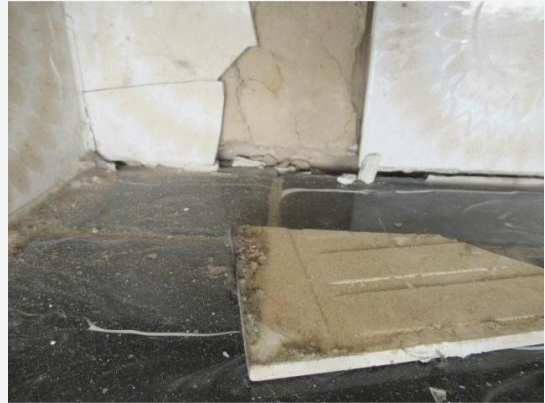
Geen asbest

| # | Type | Referentie | Resultaat |
|---|---|---|---|
| 7.1 | Puntmonster | 2304680-002 | Geen asbest |

| Beschrijving | Tegellijm Faiencetegels in badkamer |

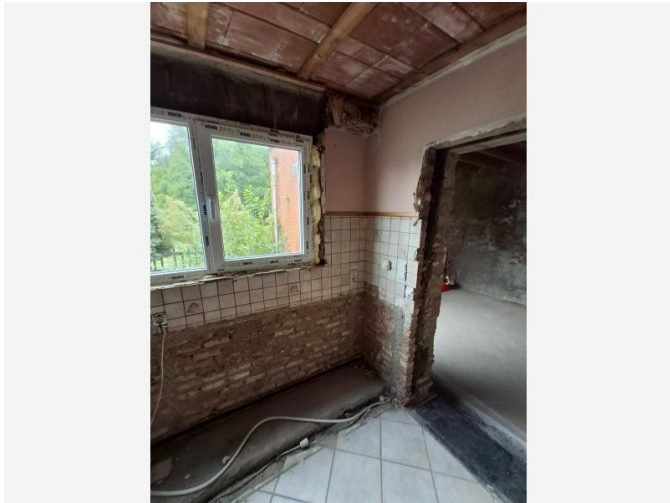
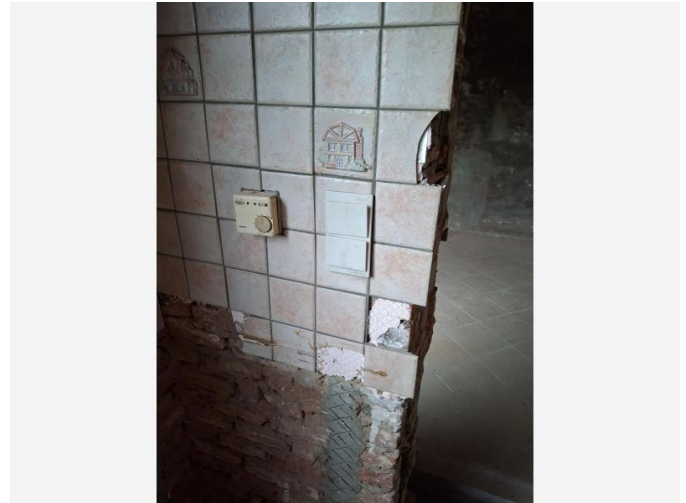
## Fiche 8: Bezetting tegels keuken

Geen asbest

| # | Type | Referentie | Resultaat |
|---|---|---|---|
| 8.1 | Mengmonster | MM03 | Geen asbest |

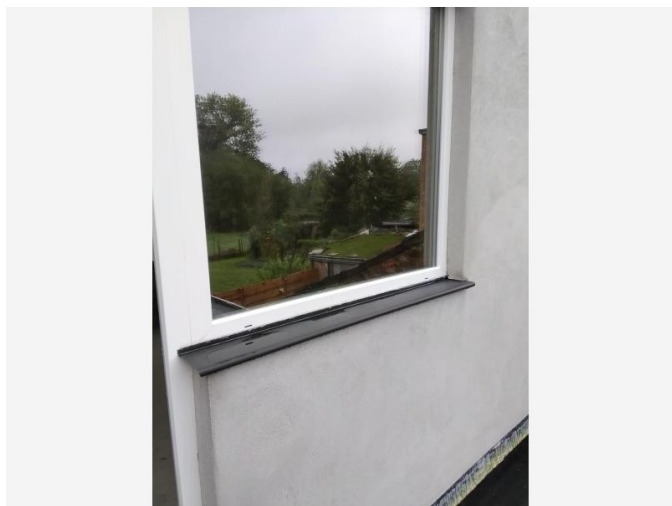
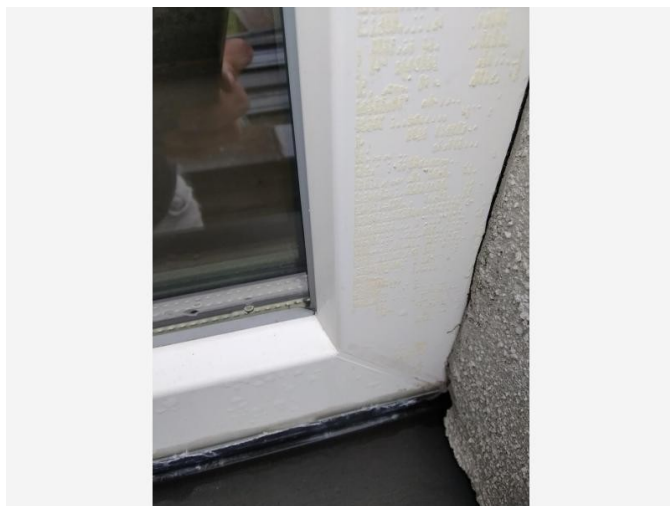
### Fiche 9: Mastiek

| Beschrijving | Notitie | Terug te vinden op plannen |
|---|---|---|
| Fiche 9: Mastiek | Er is geen asbestverdachte mastiek aanwezig. | - |

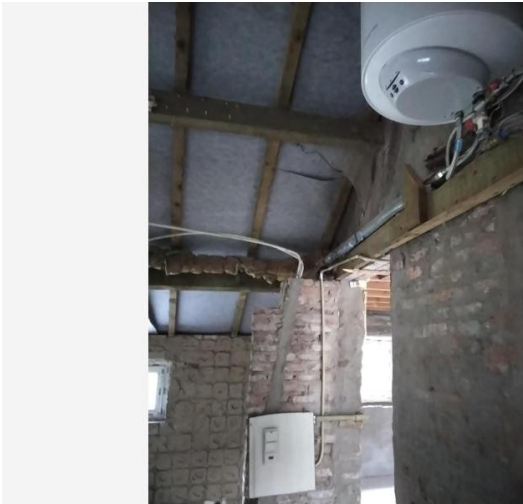
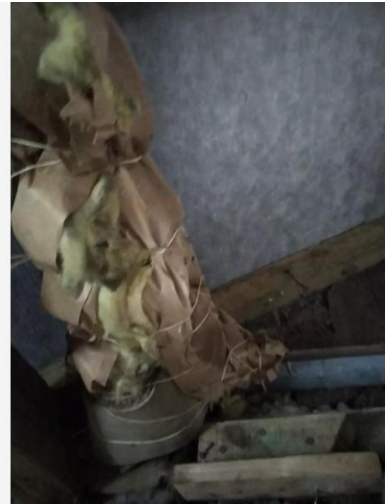
## Fiche 10: Leidingisolatie (niet asbestverdacht)

| Beschrijving | Notitie | Terug te vinden op plannen |
|---|---|---|
| Fiche 10: Leidingisolatie (niet asbestverdacht) | De leidingisolatie bevat geen waarneembare asbestverdachte materialen. | Plan 1.2: 1ste verdieping |

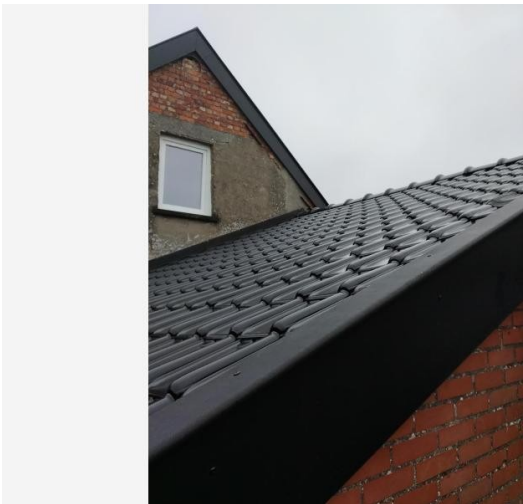
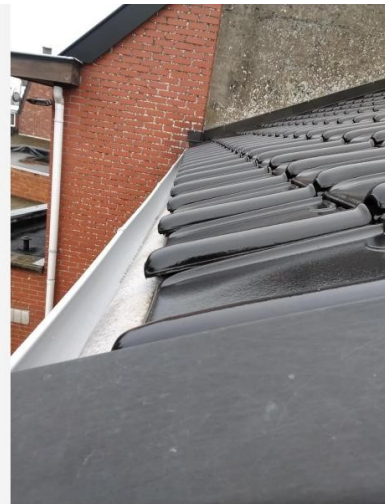
## Fiche 11: Dakbedekking in dakpannen (niet verdacht)

| Beschrijving | Notitie | Terug te vinden op plannen |
|---|---|---|
| Fiche 11: Dakbedekking in dakpannen (niet verdacht) | De dakbedekking is niet-asbestverdacht. Ze is vervangen tussen 2023 (laatste asbestattest) en nu. Zie bijgevoegde foto's | - |
