# Asbestinventarisatetest

Belselestraat 87, 9250 Waasmunster

Attestnummer : **20260629-000102.000**

**Asbestveilig** (maar mogelijk niet asbestvrij)

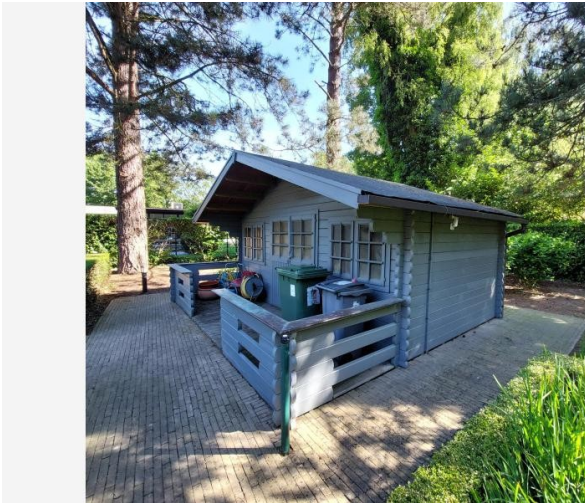
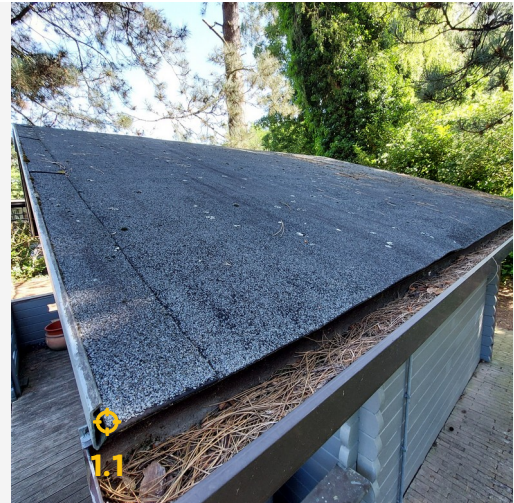
## Fiche 1: Roofing dakbedekking tuinhuis

Geen asbest

| # | Type | Referentie | Resultaat |
|---|---|---|---|
| 1.1 | Puntmonster | MM04 | Geen asbest |

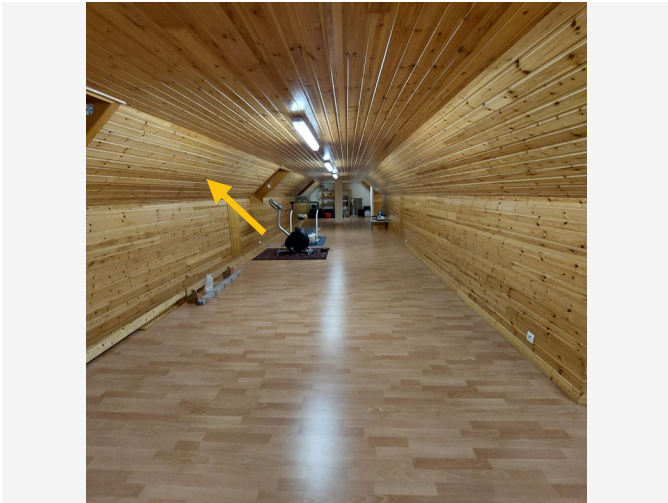
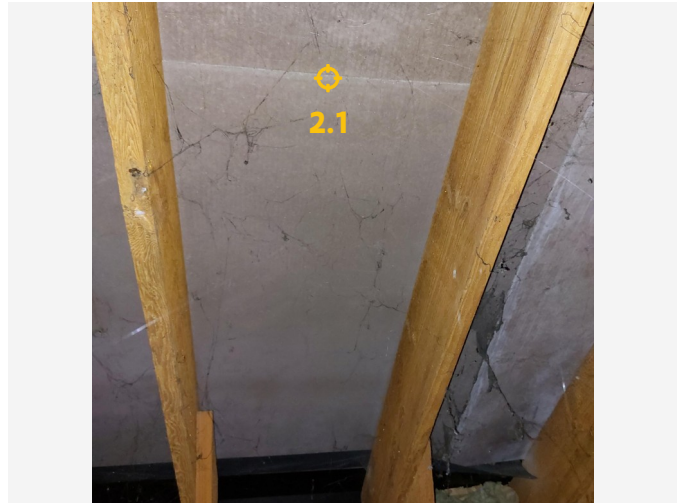
## Fiche 2: Onderdak (type Menuiserie)

Geen asbest

| # | Type | Referentie | Resultaat |
|---|---|---|---|
| 2.1 | Puntmonster | MM03 | Geen asbest |

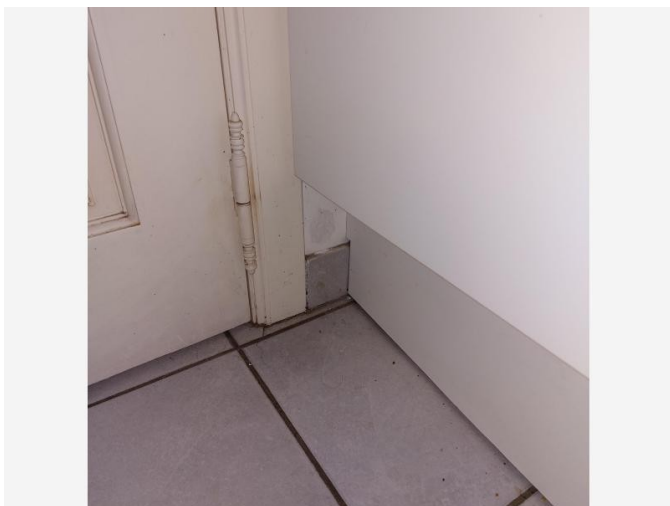
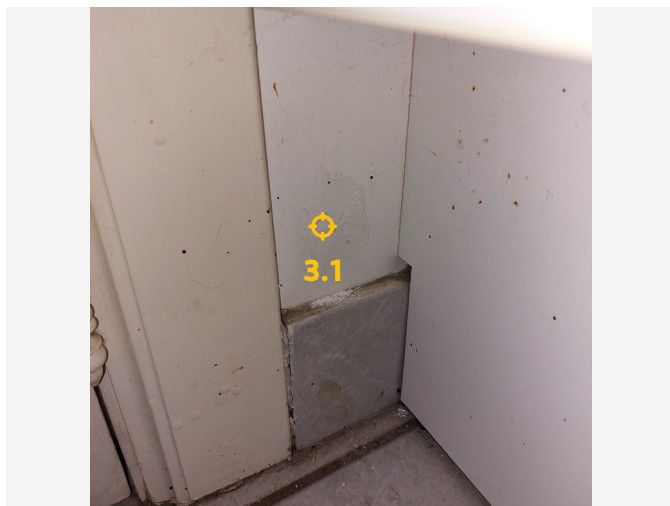
## Fiche 3: Pleisterwerk wanden

Geen asbest

| # | Type | Referentie | Resultaat |
|---|---|---|---|
| 3.1 | Mengmonster | MM01 | Geen asbest |

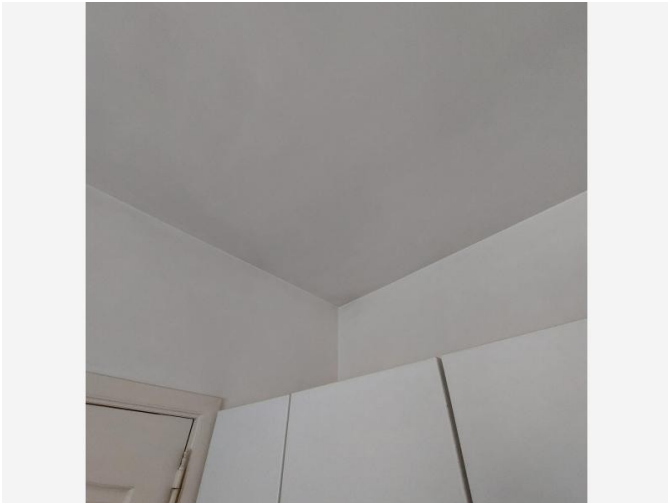
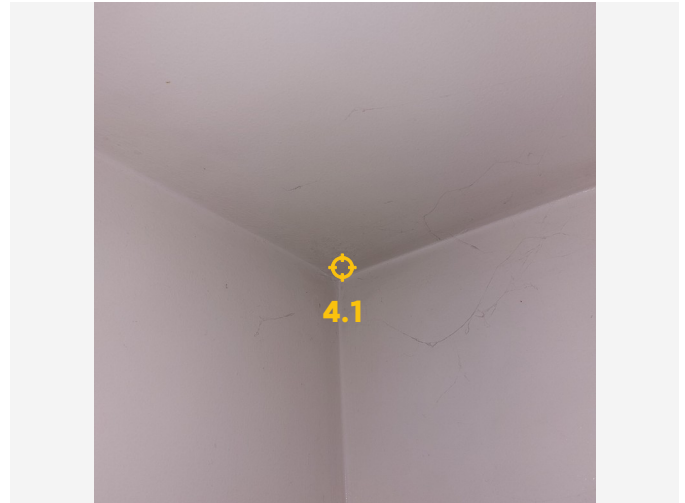
## Fiche 4: Pleisterwerk plafonds

Geen asbest

| # | Type | Referentie | Resultaat |
|---|---|---|---|
| 4.1 | Mengmonster | MM02 | Geen asbest |

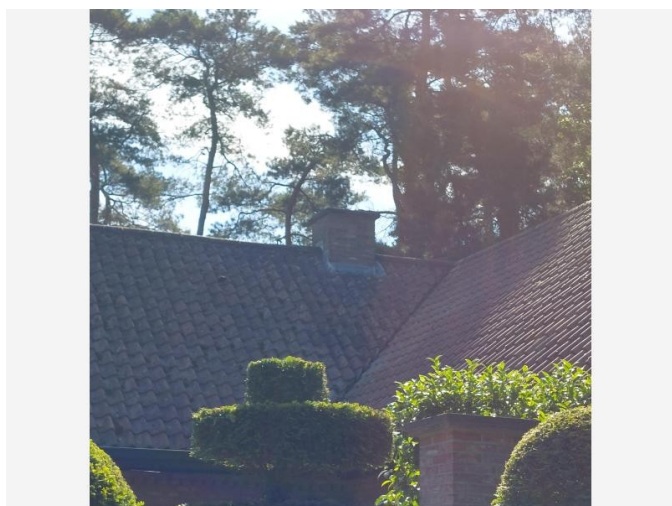
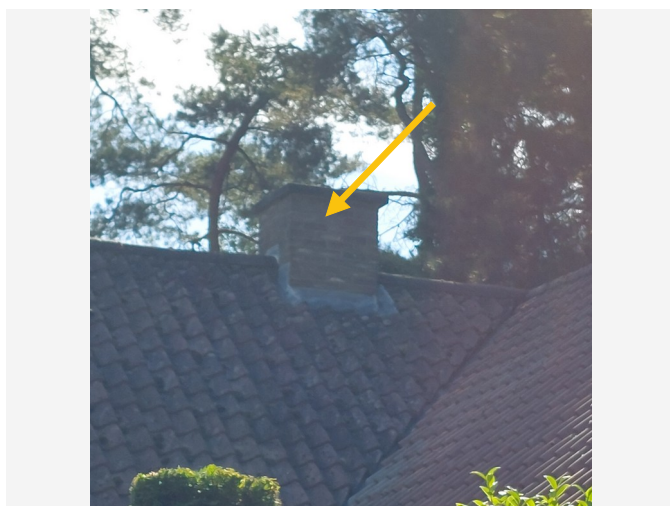
### Fiche 5: Rookgaskanaal (niet verdacht)

| Beschrijving | Notitie | Terug te vinden op plannen |
|---|---|---|
| Fiche 5: Rookgaskanaal (niet verdacht) | Het rookgaskanaal is niet asbestverdacht. | - |

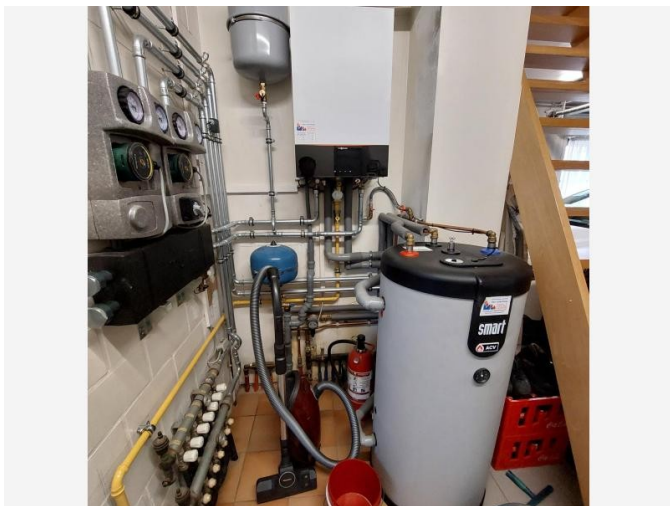
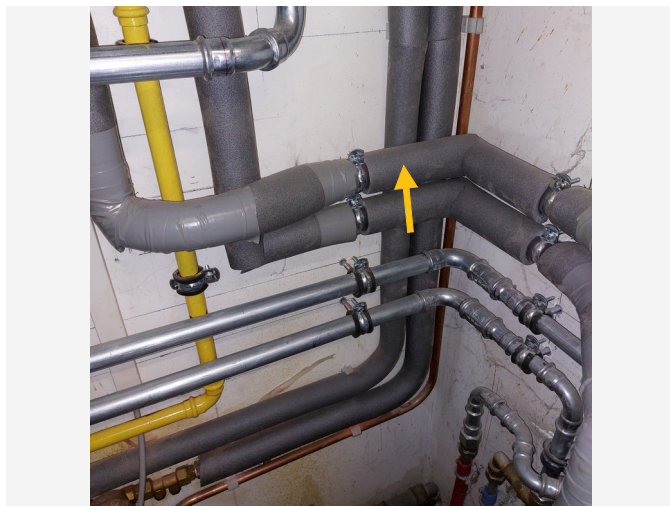
## Fiche 6: Leidingisolatie (niet asbestverdacht)

| Beschrijving | Notitie | Terug te vinden op plannen |
|---|---|---|
| Fiche 6: Leidingisolatie (niet asbestverdacht) | De leidingisolatie bevat geen waarneembare asbestverdachte materialen. | - |

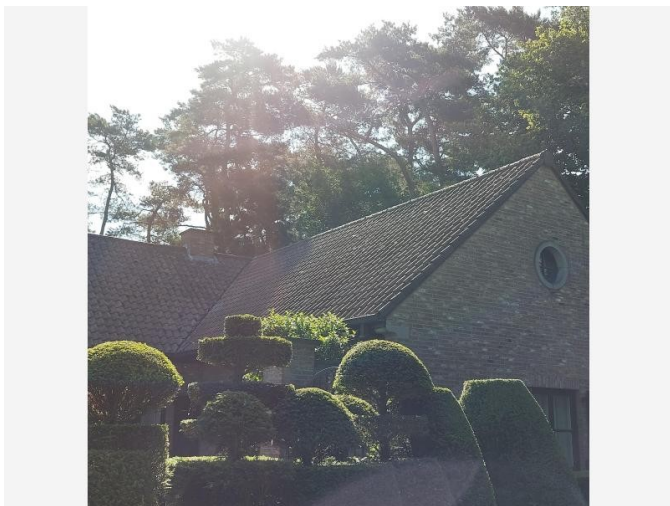
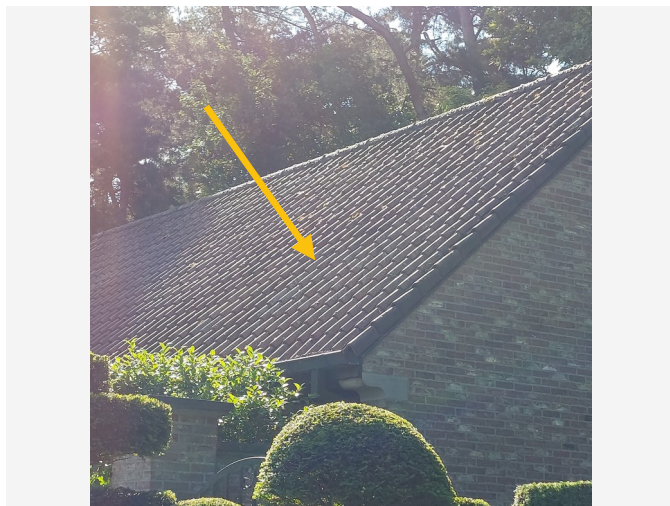
## Fiche 7: Dakbedekking - dakpannen

| Beschrijving | Notitie | Terug te vinden op plannen |
|---|---|---|
| Fiche 7: Dakbedekking - dakpannen | Tijdens de inspectie werden op het dak keramische (of betonnen) dakpannen aangetroffen.<br><br>Op basis van de visuele kenmerken (vorm, kleur, textuur, breukvlak) en de toepassingsperiode werd vastgesteld dat het gaat om niet-asbesthoudende dakbedekking. | - |

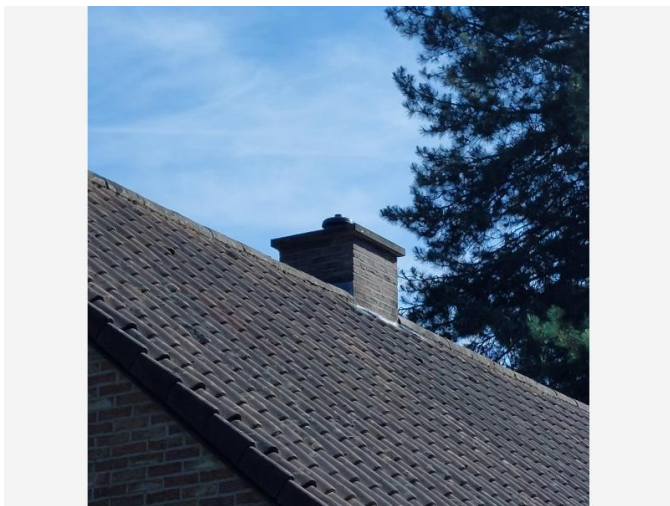
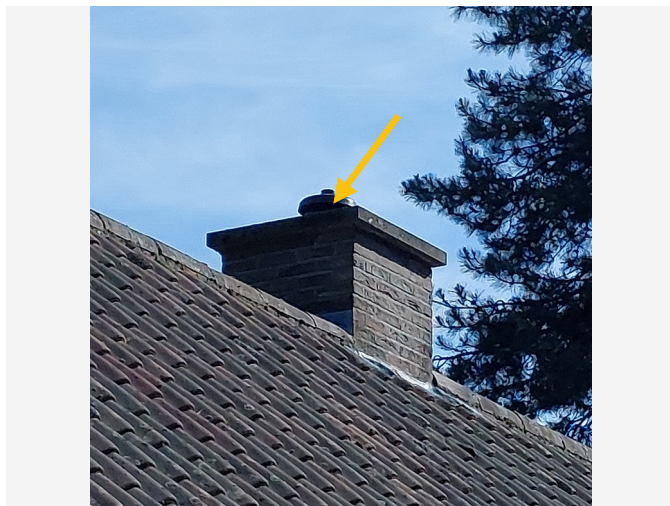
## Fiche 8: Rookgaskanaal (niet verdacht)

| Beschrijving | Notitie | Terug te vinden op plannen |
|---|---|---|
| Fiche 8: Rookgaskanaal (niet verdacht) | Het rookgaskanaal is niet asbestverdacht. | - |

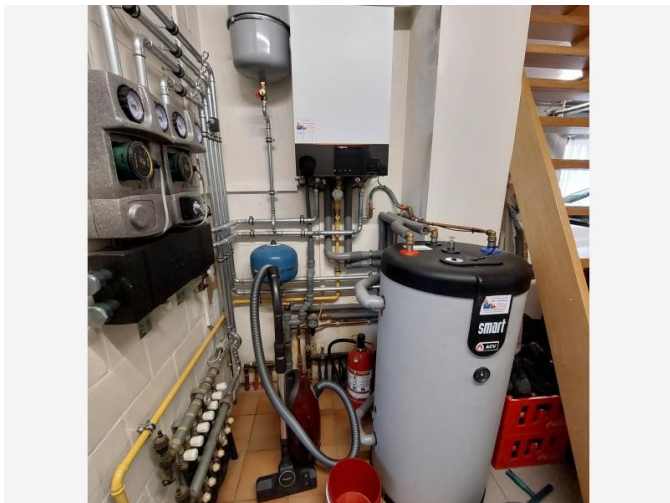
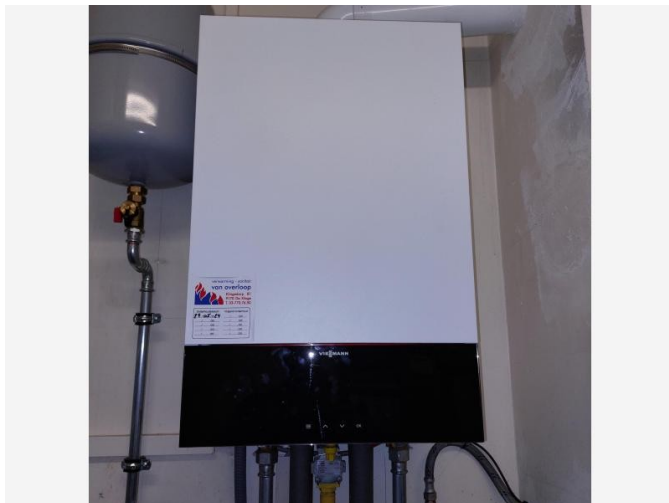
## Fiche 9: CV-brander (niet verdacht)

| Beschrijving | Notitie | Terug te vinden op plannen |
|---|---|---|
| Fiche 9: CV-brander (niet verdacht) | De CV-brander bevat geen asbestverdachte materialen. | - |
