## ELEKTRISCHE INSTALLATIES OP LAAGSPANNING EN OP ZEER LAGE SPANNING (Boek 1 - KB 08/09/2019)

| Plaats controle: | Hoogstraat 49, 9250 WAASMUNSTER | | |

| Type controle: | Controlebezoek (6.5) | | |

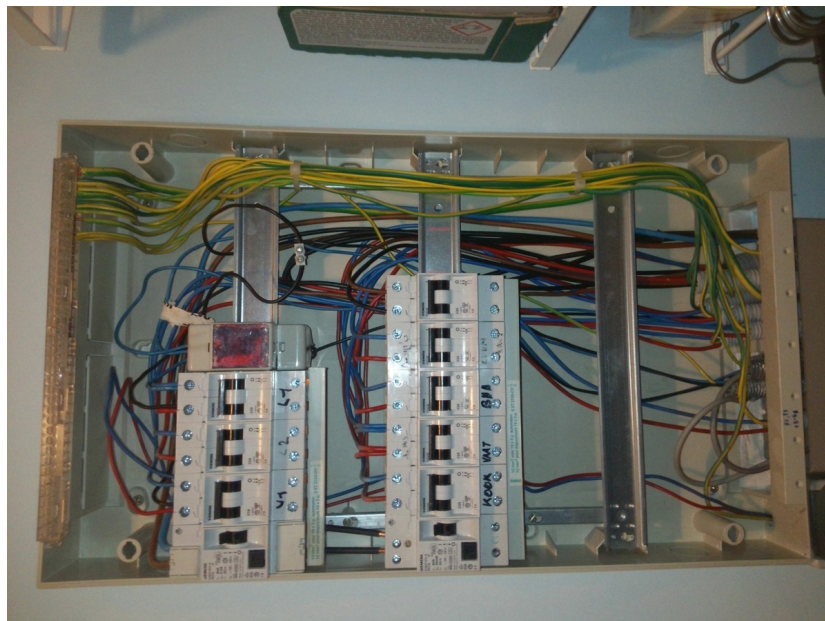
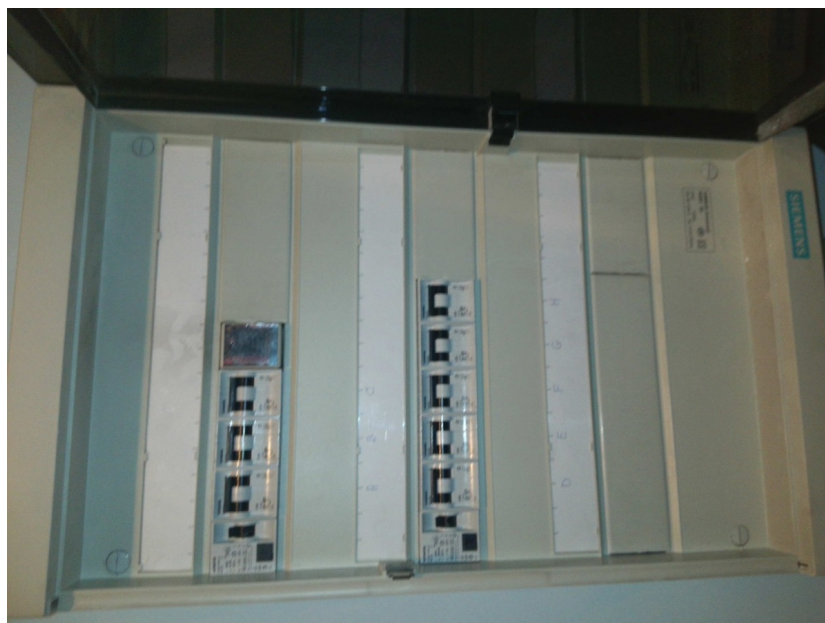
- 2.03. - De waarde van de isolatieweerstand in  $\Omega$  tussen de actieve delen en de aarde, gemeten onder testspanning, moet voor iedere stroombaan met afgeschakelde gebruikstoestellen minimum gelijk zijn aan 1000 maal de waarde in V van de testspanning (minimaal 0,5M $\Omega$  voor een testspanning van 500V). (Boek 1, Onderafdeling 6.4.5.1.)  
Identificatie van de kringen met slechte isolatiewaarde: Zie foto (automaten met schakelaar naar beneden) + UNT
