Asbestinventarisattest

Baron Dhanisstraat 12, 9100 Sint-Niklaas

Attestnummer : **20250416-000467.000**
Uitgegeven op : **16.04.2025**
Geldig tot : **16.04.2035**

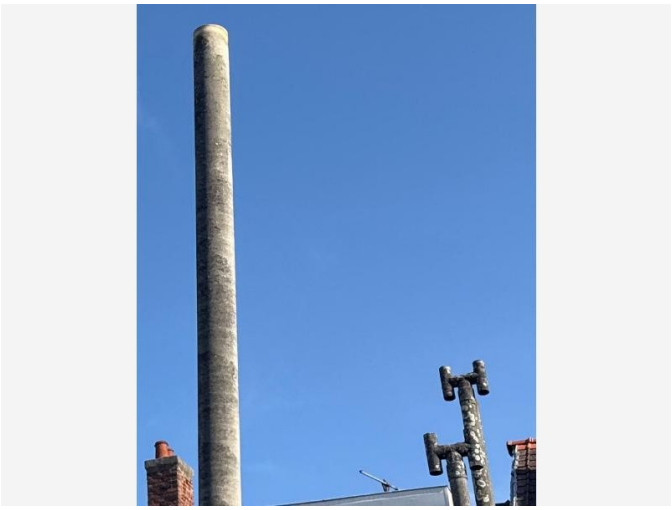
Fiche 1: Rookgaskanaal

Het asbestmateriaal valt onder de mijlpaal van 2034.

Eindbeoordeling materiaalrisico	Verhoogd materiaalrisico en/of verhoogde kans op vezelvrijgave

Gebondenheid	Categorie 1: hechtgebonden in oorsprong
Asbestsoort (vezeltype)	Crocidoliet aanwezig
Asbestconcentratie	Laag (< 50%)
Afschermingsgraad van het gehele materiaal	Geheel of deels (ook) vrij aan binnenluchtstromen
Toestand van het materiaal	Licht beschadigd, licht verweerd. Intact calciumsilicaatmateriaal of categorie III 'gebondenheid'

- Zorg voor een veilig beheer en verwijder dit asbestmateriaal wanneer het bij werken eenvoudig bereikbaar wordt. Controleer de toestand jaarlijks op wijzigingen.
- Voer bijkomende staalname(s) uit.

- Eenvoudige handelingen: mag via doe-het-zelf of door werknemer(s) met opleidingsattest eenvoudige handelingen
  Indien de toepassing verwijderd kan worden zonder verdere beschadiging mag dit gebeuren door een werknemer met opleidingsattest eenvoudige handelingen.
- Eenvoudige handelingen: enkel door erkend asbestverwijderaar
  Indien de toepassing niet verwijderd kan worden zonder verdere beschadiging dient dit te gebeuren door een erkend verwijderaar.

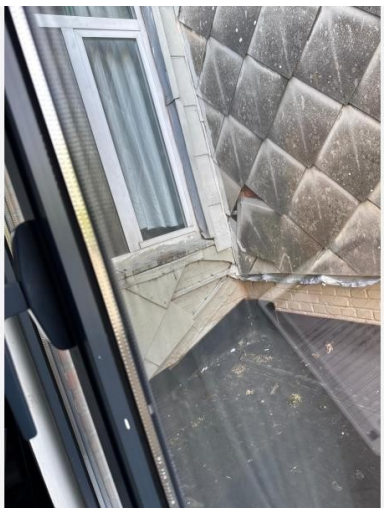
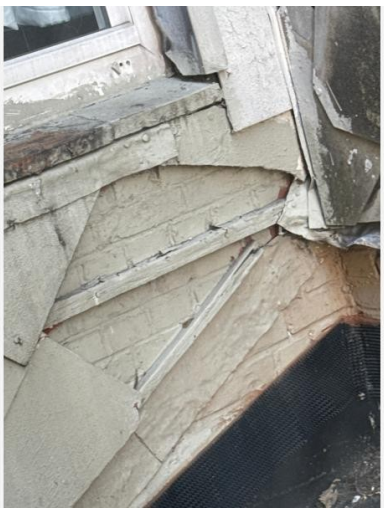
Fiche 2: Leien - gevels

Het asbestmateriaal valt onder de mijlpaal van 2034.

Eindbeoordeling materiaalrisico	Verhoogd materiaalrisico en/of verhoogde kans op vezelvrijgave

Gebondenheid	Categorie 1: hechtgebonden in oorsprong
Asbestsoort (vezeltype)	Crocidoliet aanwezig
Asbestconcentratie	Laag (< 50%)
Afschermingsgraad van het gehele materiaal	Geheel of deels vrij aan de buitenlucht
Toestand van het materiaal	Matig beschadigd, matig verweerd

- Zorg voor een veilig beheer. Vermijd het beschadigen van het asbestmateriaal. Controleer de toestand jaarlijks op wijzigingen.
- Hemelwater dat afspoelt van asbestcement daken of gevels kan asbestdeeltjes bevatten. Gebruik het enkel voor gesloten circuits (bv. spoelen toiletten). Reinig na het vervangen van het dak of de gevel de dakgoten en regenwaterput of -ton om asbesthoudend sediment of slib te verwijderen
- Voer bijkomende staalname(s) uit.

- Eenvoudige handelingen: mag via doe-het-zelf of door werknemer(s) met opleidingsattest eenvoudige handelingen
  De toepassing kan verwijderd worden zonder verdere beschadiging verder bevindt de toepassing zich in de buitenomgeving.

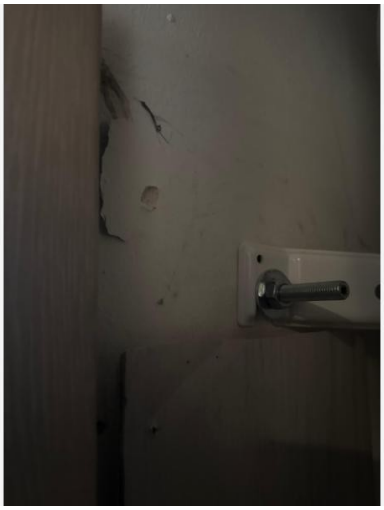
Fiche 6: Pleisterwerk muur

Geen asbest

#	Type	Referentie	Resultaat
6.1	Mengmonster	MM01 Pleisterwerk muur	Geen asbest
