Asbestinventarisattest

Van Eyckpark 64, 9250 Waasmunster

Attestnummer : **20260706-000210.000**
Uitgegeven op : **06.07.2026**
Geldig tot : **06.07.2036**

Niet-asbestveilig

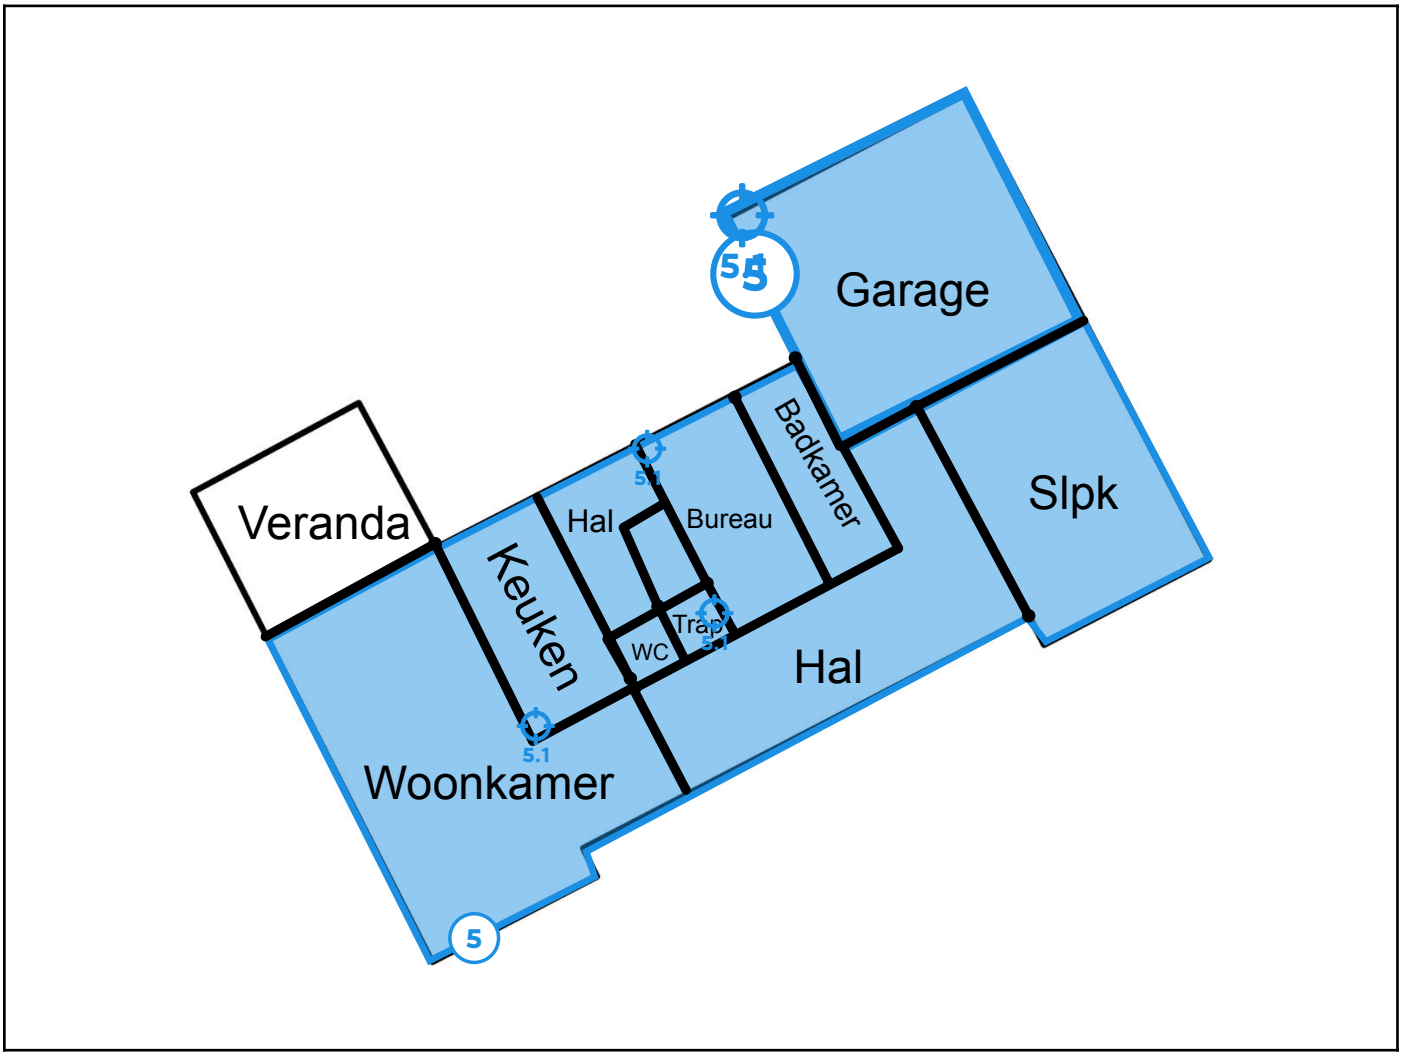
Plan 1.2: Gelijkvloers

Beschrijving	Type	Actie
5. Pleisterwerk plafonds	Geen asbest	-
5.1 Code: MM02	Mengmonster	-

#	Type	Referentie	Resultaat
5.1	Mengmonster	MM02	Geen asbest

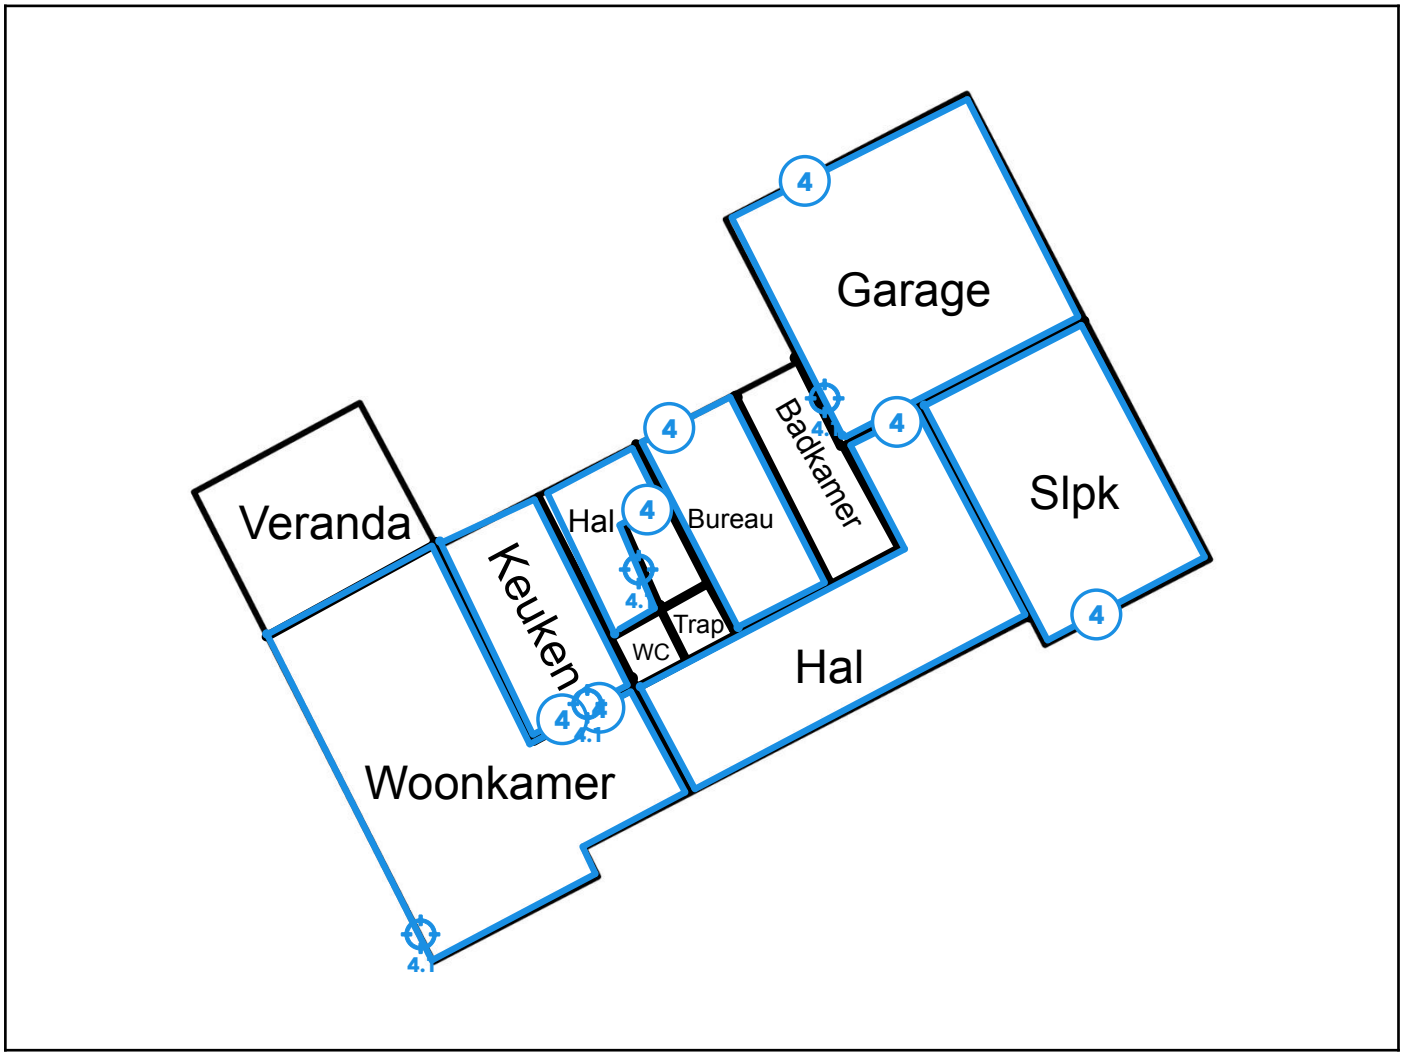
Plan 1.3: Gelijkvloers

Beschrijving	Type	Actie
4. Pleisterwerk wanden	Geen asbest	-
4.1 Code: MM01	Mengmonster	-

#	Type	Referentie	Resultaat
4.1	Mengmonster	MM01	Geen asbest

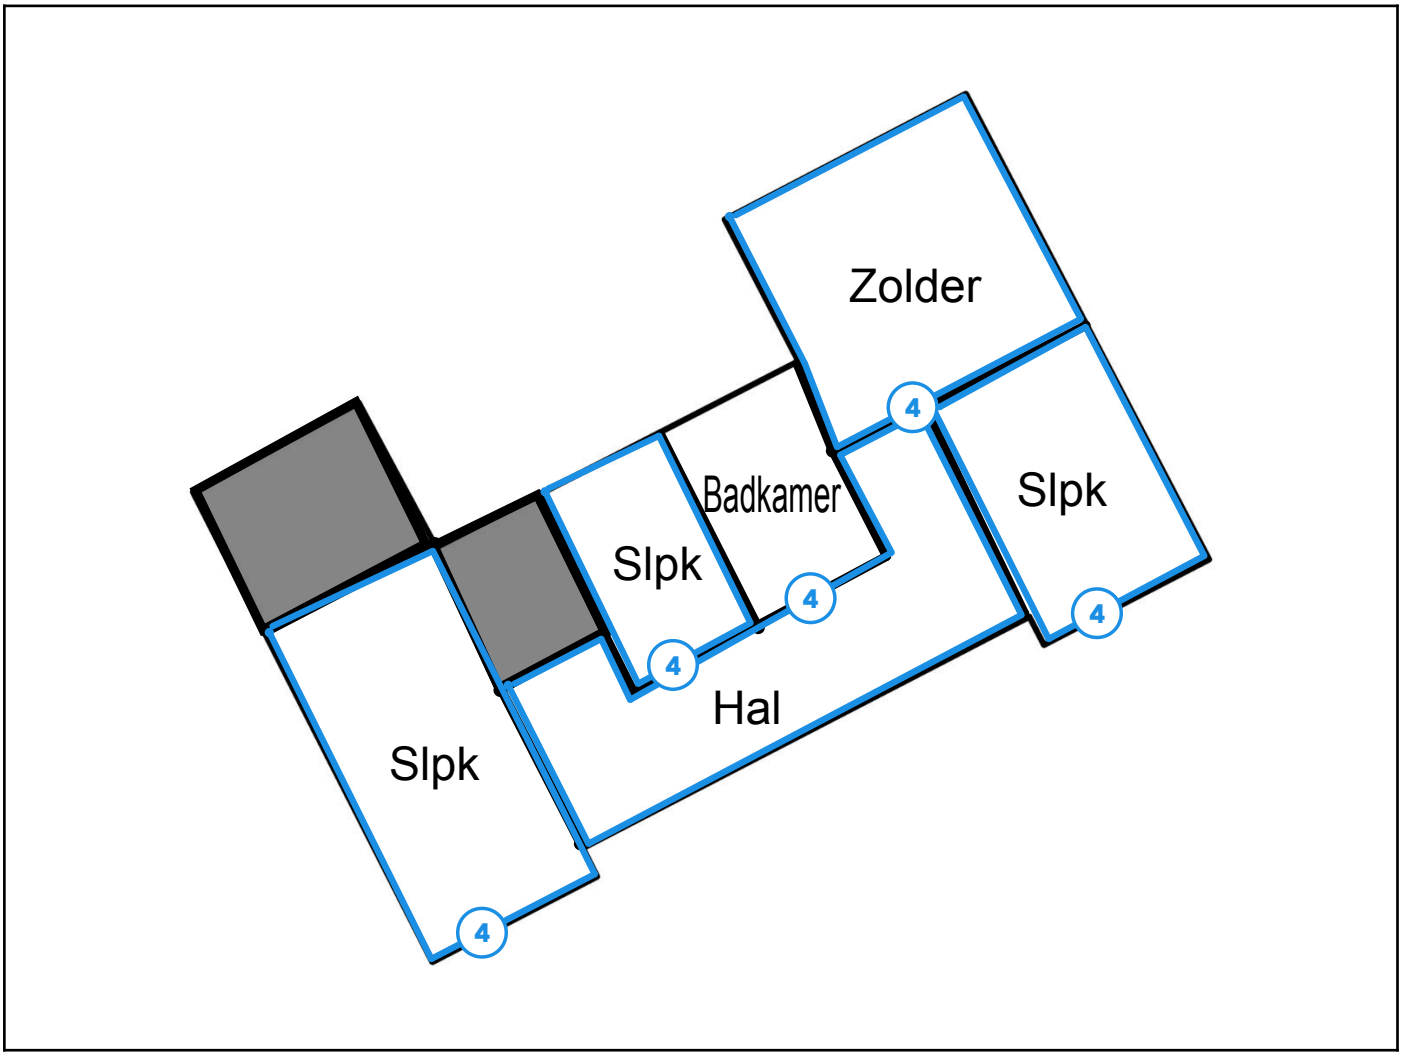
Plan 1.4: Verdieping 1

Beschrijving	Type	Actie
4. Pleisterwerk wanden	Geen asbest	-

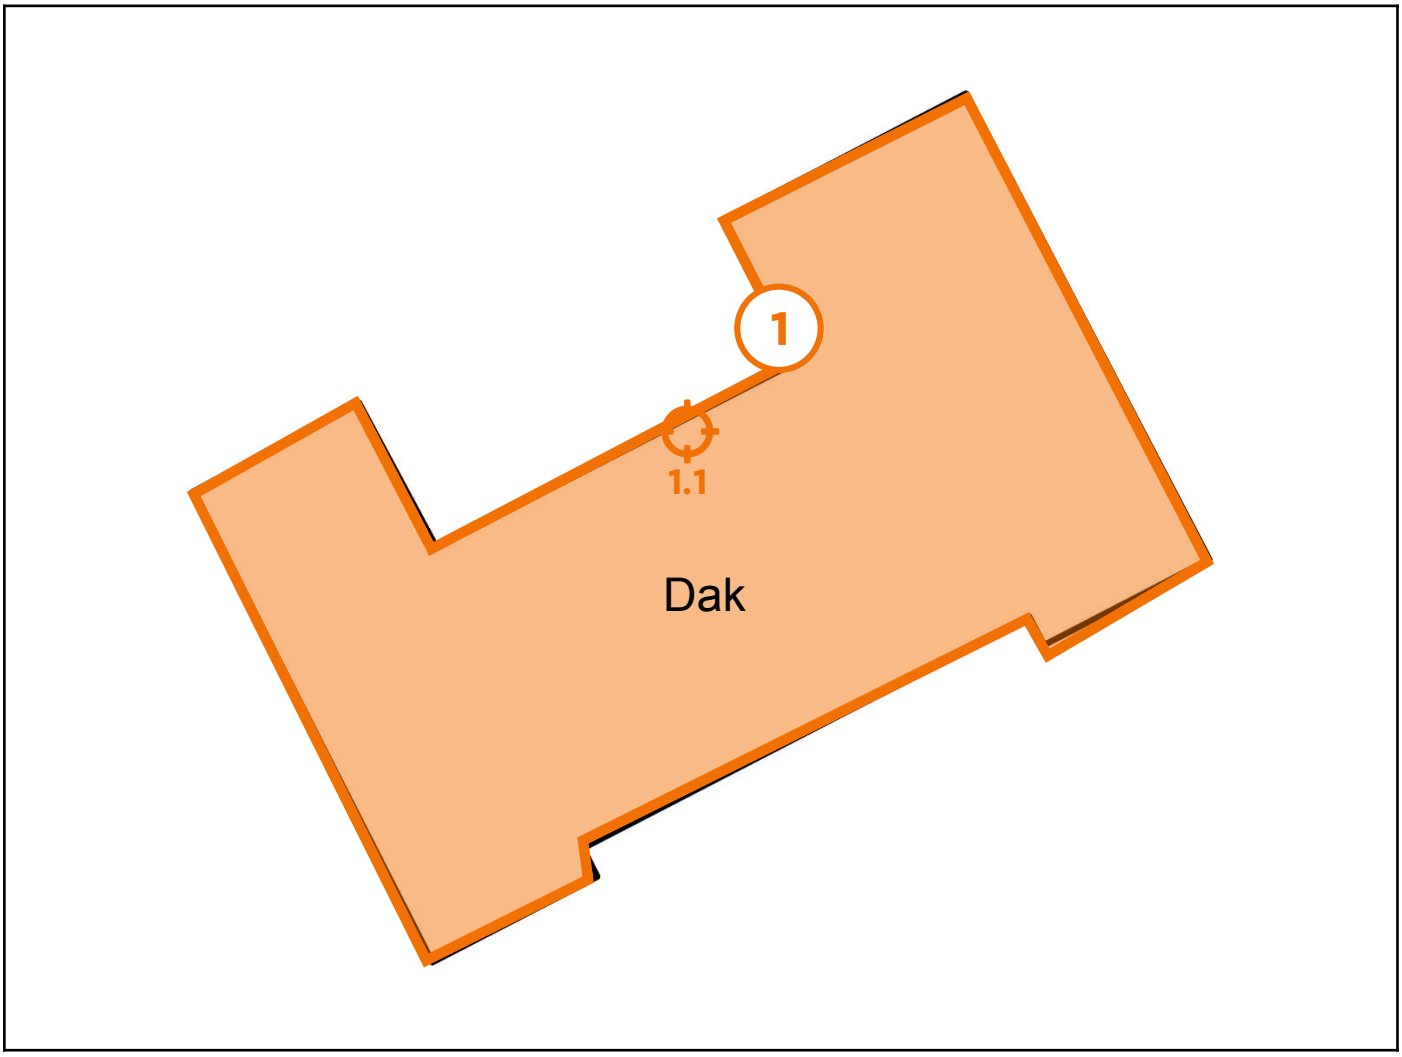
Plan 1.6: Dak

Beschrijving	Type	Actie
1. Dak in cementleien	Asbestmateriaal	Verwijderen
1.1 Code: MM03	Puntmonster	-

Fiche 1: Dak in cementleien

Eindbeoordeling materiaalrisico	Laag materiaalrisico en/of verlaagde kans op vezelvrijgave

#	Type	Referentie	Resultaat
1.1	Puntmonster	MM03	Chrysotiel

- Verwijder dit asbestmateriaal zo snel mogelijk. Volg de toestand goed op.
- Hemelwater dat afspoelt van asbestcement daken of gevels kan asbestdeeltjes bevatten. Gebruik het enkel voor gesloten circuits (bv. spoelen toiletten). Reinig na het vervangen van het dak of de gevel de dakgoten en regenwaterput of -ton om asbesthoudend sediment of slib te verwijderen

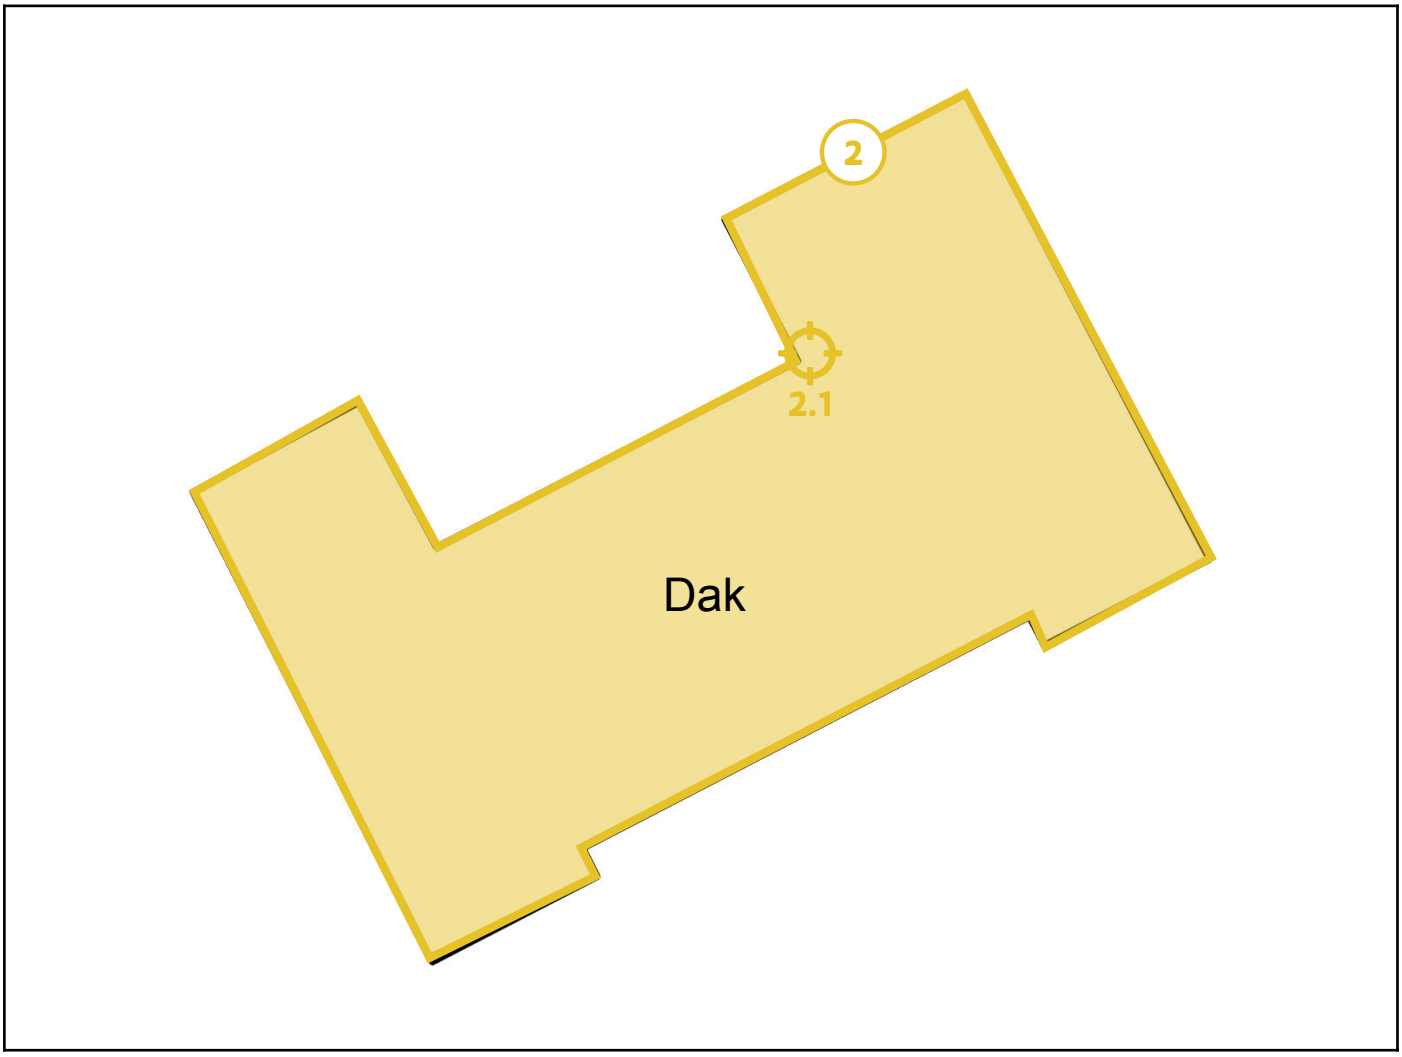
Plan 1.7: Dak

Beschrijving	Type	Actie
2. Onderdak (type Menuiserite)	Asbestmateriaal	Zorgvuldig beheren
2.1 Code: MM04	Puntmonster	-

Fiche 2: Onderdak (type Menuiserite)

Eindbeoordeling materiaalrisico	Laag materiaalrisico en/of verlaagde kans op vezelvrijgave

#	Type	Referentie	Resultaat
2.1	Puntmonster	MM04	Chrysotiel

- Zorg voor een veilig beheer. Vermijd het beschadigen van het asbestmateriaal. Controleer de toestand jaarlijks op wijzigingen.

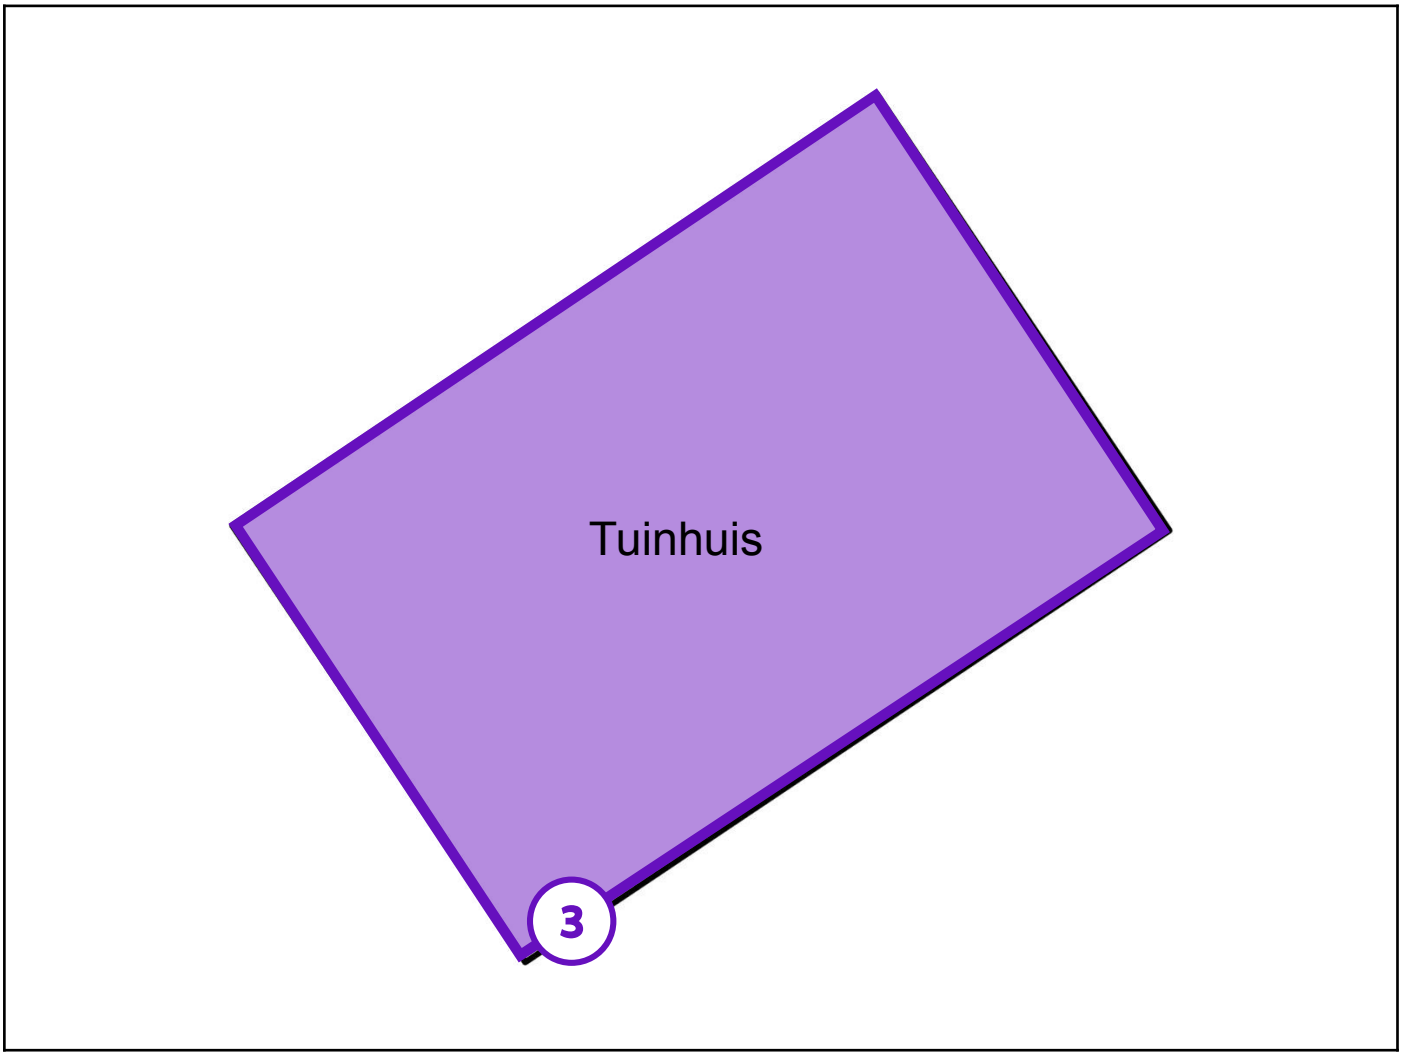
Plan 2.1: Tuinhuis

Beschrijving	Type	Actie
3. Tuinhuis	Advies	-

Er werden geeen asbesthoudende materialen vastgesteld in het tuinhuis.
