Asbestinventarisattest

Kiemerstraat 70, 9100 Sint-Niklaas

Attestnummer : **20260824-000278.000**
Uitgegeven op : **24.08.2026**
Geldig tot : **Onbeperkt** (tenzij de toestand wijzigt)

Asbestveilig (maar mogelijk niet asbestvrij)

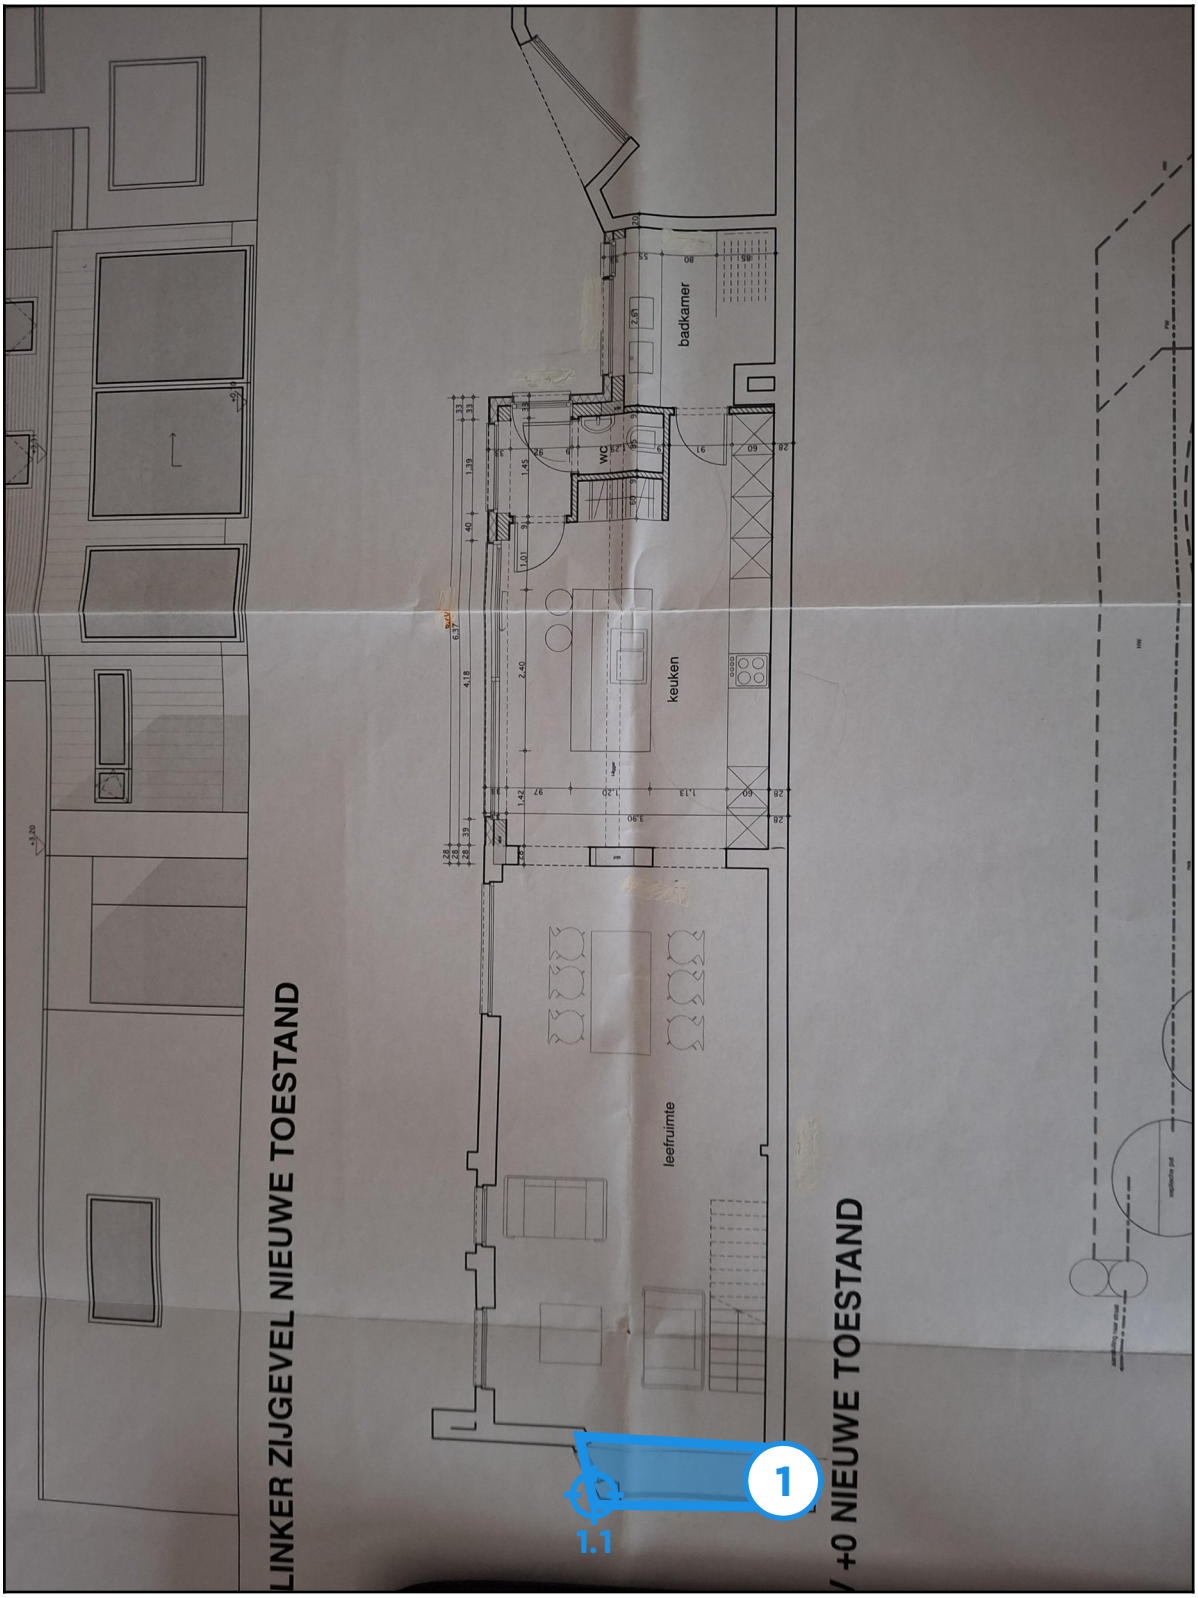
Plan 1.1: Gelijkvloers

1. Dak in cementleien	Geen asbest	-
1.1 Code: MM01	Puntmonster	-

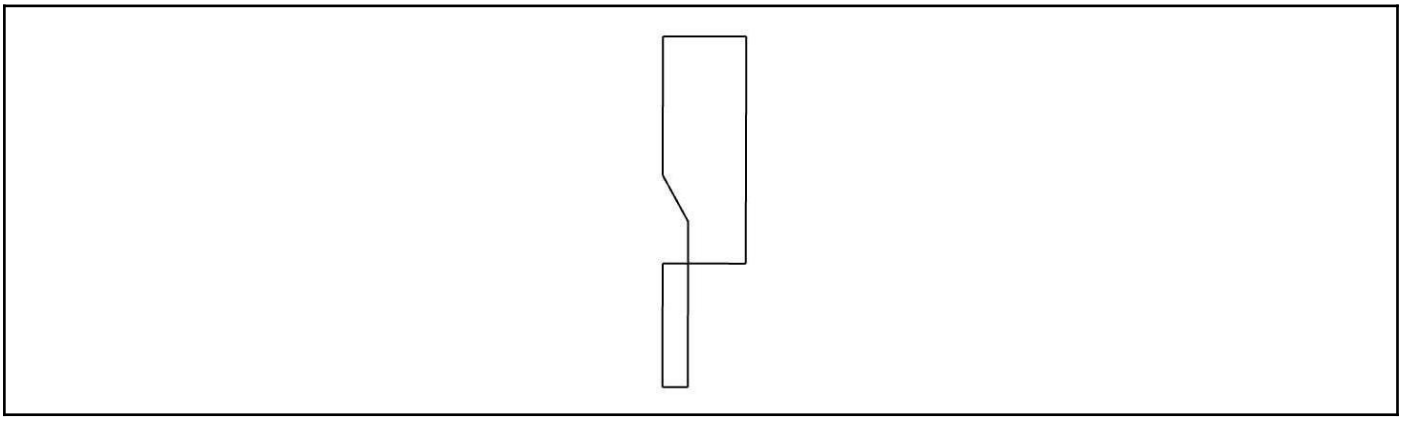
Plan 1.3: plat dak

Geen asbest

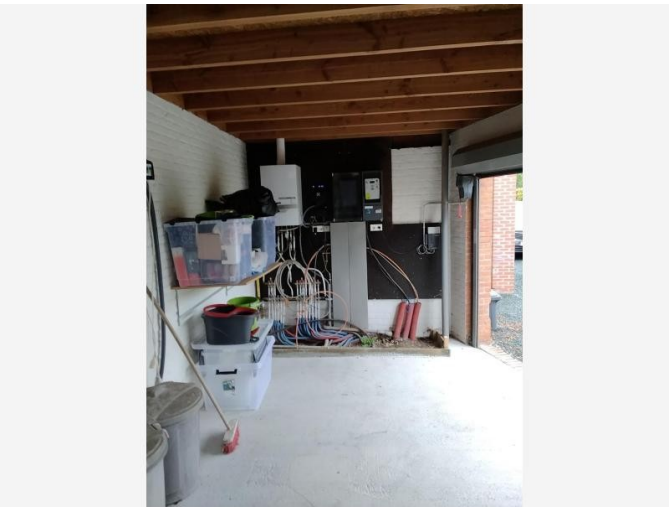
Beschrijving	Notitie	Terug te vinden op plannen
Fiche 2: CV-brander (niet verdacht)	De CV-brander bevat geen asbestverdachte materialen.	-
Fiche 3: Mastiek (niet aanwezig)	Er is geen asbestverdachte mastiek aanwezig.	-
Fiche 4: EPDM platdak	Plat dak is gelegd in 2016 en bevat geen verdachte materialen.	-
Fiche 5: Rookgaskanaal (niet verdacht)	Het rookgaskanaal is niet asbestverdacht.	-
Fiche 6: Dakbedekking in dakpannen (niet verdacht)	De dakbedekking is niet-asbestverdacht.	-

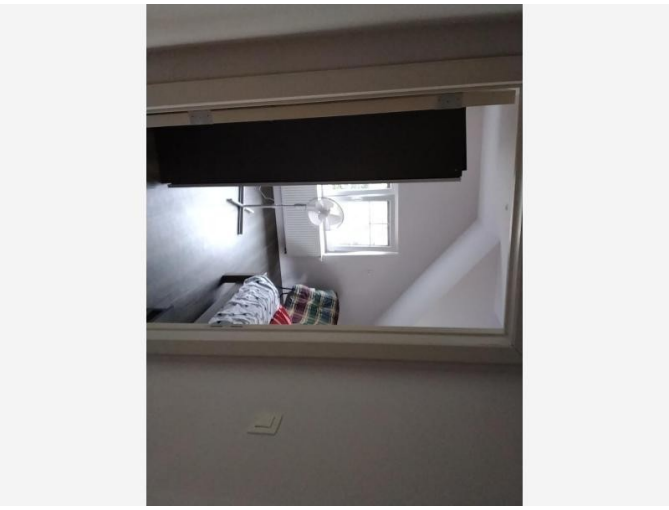
Beschrijving	Notitie	Terug te vinden op plannen
Fiche 7: Muren met voorzetpanelen	De wanden in gyproc zijn niet asbestverdacht. Mogelijk bevindt zich verdacht pleisterwerk achter deze wanden.	-
Fiche 8: Plafonds met voorzetpanelen	De wanden in gyproc zijn niet asbestverdacht. Mogelijk bevindt zich verdacht pleisterwerk achter deze wanden.	-

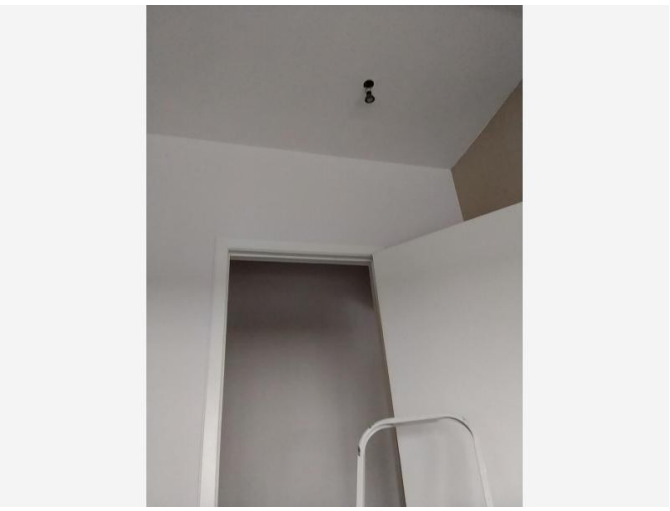
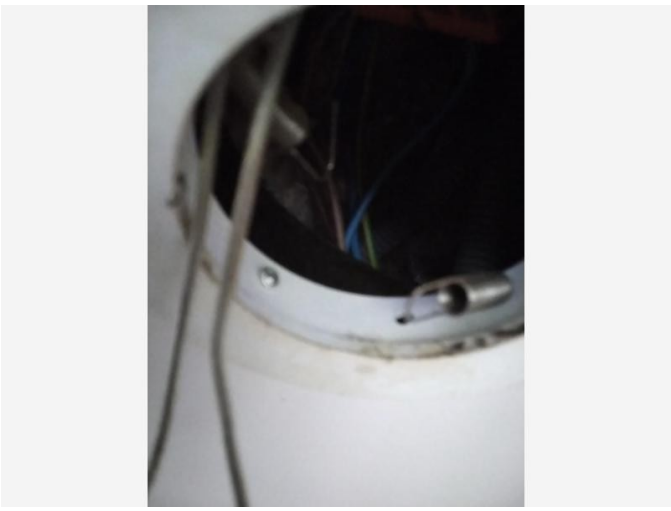
Beschrijving	Notitie	Terug te vinden op plannen
Fiche 9: Onderdak (niet waarneembaar)	Het onderdak is van binnenuit niet bereikbaar. Langs buiten zijn de dakpannen vastgemaakt met storomhaken. Hierdoor is een eventueel asbestverdacht onderdak niet waarneembaar zonder uitbreiding naar een aanvullend destructief onderzoek. Laat dit controleren bij werken door een bevoegd technicus.	-
Fiche 10: Liftinfrastructuur (niet aanwezig)	Er is geen liftinfrastructuur aanwezig op de inspectielocatie.	-
Fiche 11: Leidingisolatie (niet aanwezig)	Er is geen waarneembare asbestverdachte leidingisolatie aanwezig.	-
