Asbestinventarisattest

Kerkstraat 76, 9140 Temse

Attestnummer : **20260831-000131.000**
Uitgegeven op : **31.08.2026**
Geldig tot : **31.08.2036**

Asbestveilig (maar niet asbestvrij)

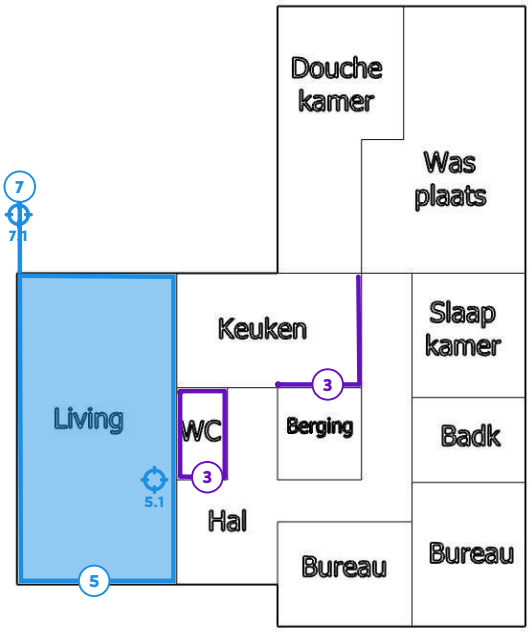
Plan 1.1: Gelijkvloers

Beschrijving	Type	Actie
3. Lijm faïancetegels	Advies	-
5. Pleisterwerk plafonds	Geen asbest	-
5.1 Code: MM02	Puntmonster	-
7. Mastiek (asbestverdacht)	Geen asbest	-
7.1 Code: MM04	Puntmonster	-

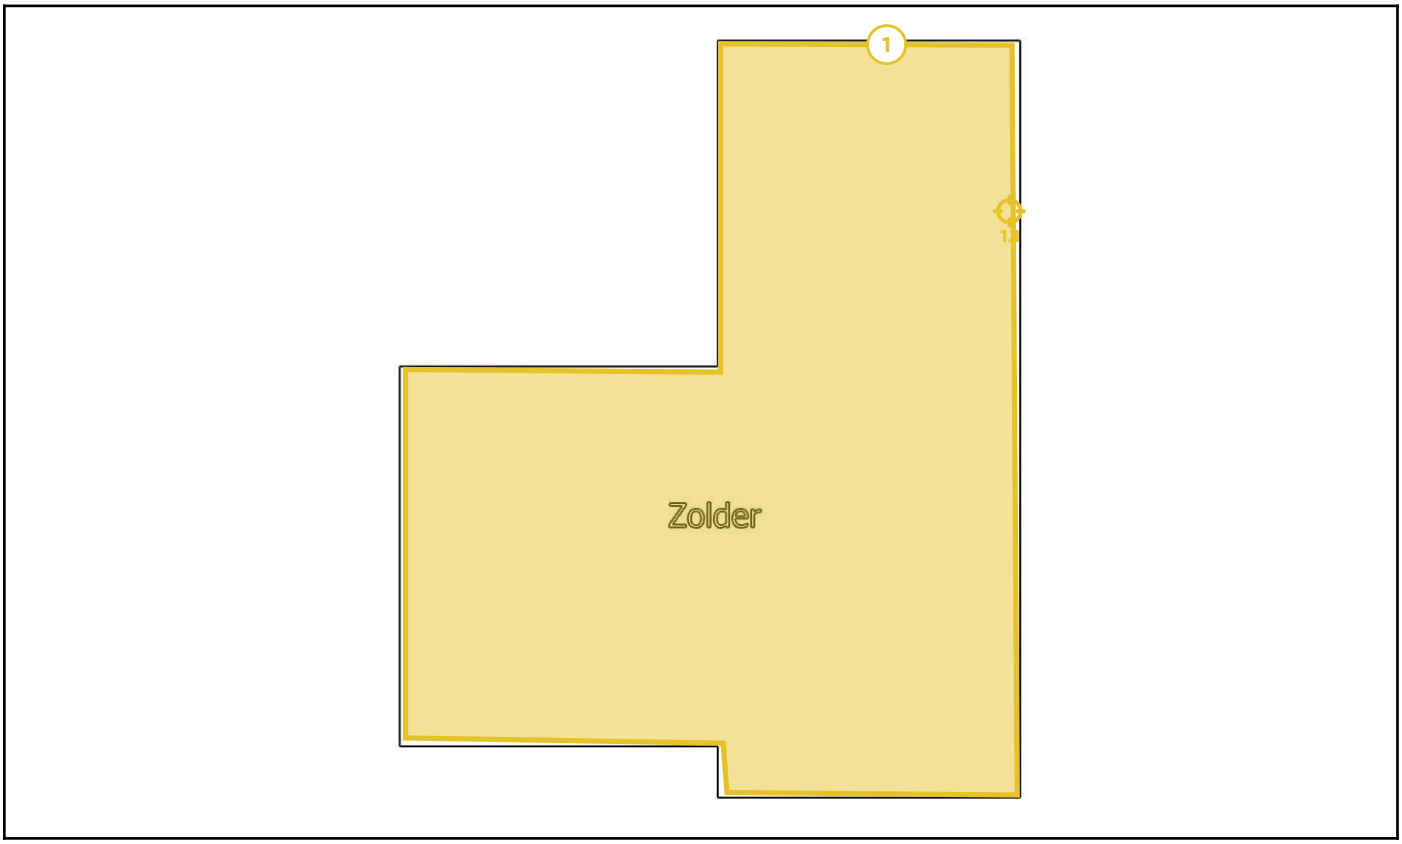
Plan 1.2: Zolder

Beschrijving	Type	Actie
1. Onderdak (type Menuiserite)	Asbestmateriaal	Zorgvuldig beheren
1.1 Code: MM03	Puntmonster	-

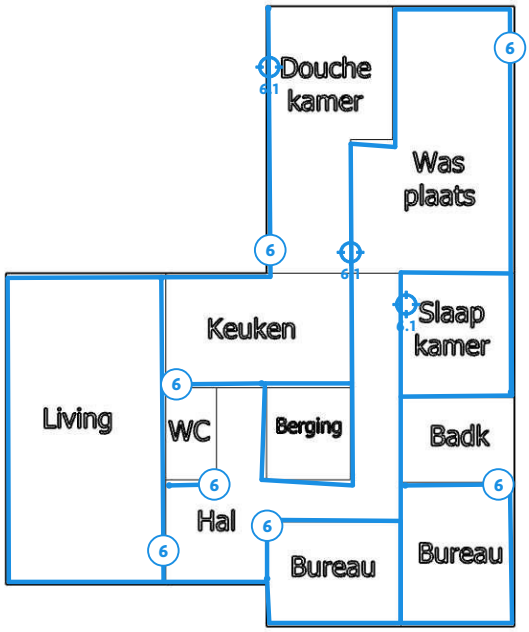
Plan 1.3: Gelijkvloers pleisterwerk wanden

Beschrijving	Type	Actie
6. Pleisterwerk wanden	Geen asbest	-
6.1 Code: MM01	Mengmonster	-

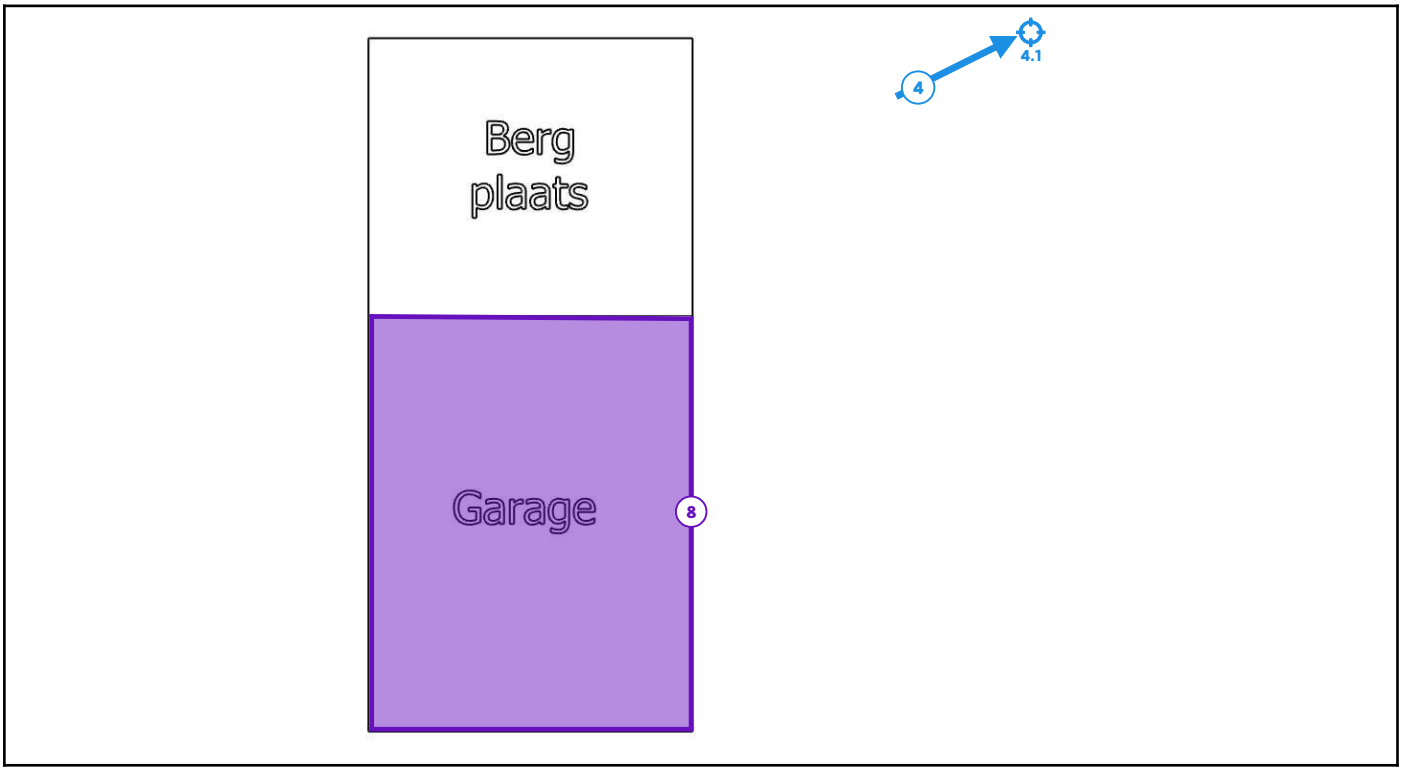
Plan 2.1: Garage

Beschrijving	Type	Actie
4. Cement BBQ	Geen asbest	-
4.1 Code: MM05	Puntmonster	-
8. EPDM platdak Garage	Overige ruimte of materiaal	-

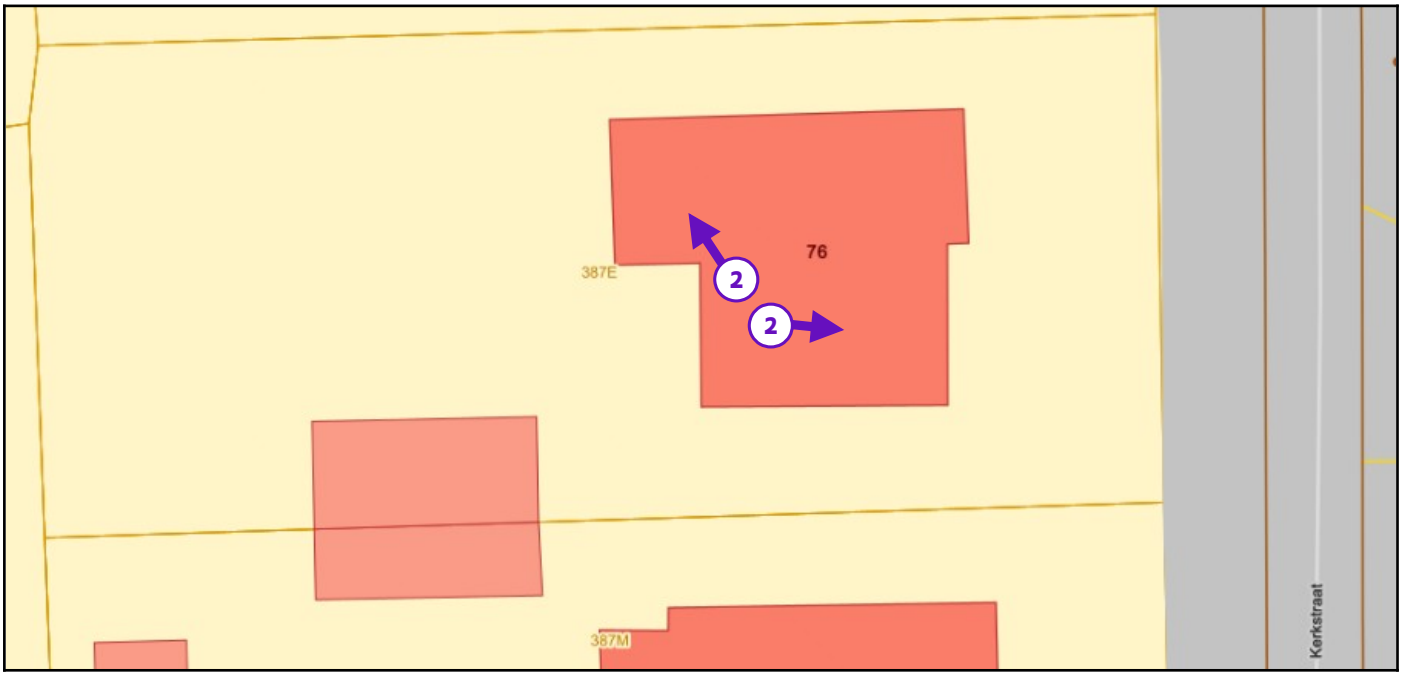
Plan 3.1: Vaststellingen buiten de constructies

Beschrijving	Type	Actie
2. Schoorsteen rookgaskanaal - beoordeling	Beperking	-

Reden: Het te onderzoeken materiaal situeert zich hoger dan 3,50 m te rekenen vanaf een veilige ondergrond

Uitleg van de asbestdeskundige: Het rookgaskanaal is niet beoordeeld. Aan de binnenzijde is de kachel aangesloten. Aan de buitenzijde is het hoger dan 3,5 meter om de schoorsteen te inspecteren. Het is niet zichtbaar of er een asbestverdacht rookgaskanaal aanwezig is in de schoorsteen. Conform ons inspectieprotocol mogen wij een beperking inroepen voor hoogtes hoger dan 3,5 m. Indien men dit wil laten onderzoeken, dient er een nieuwe afspraak gemaakt te worden en moet er een hoogtewerker voorzien worden, evenals iemand die bevoegd is om deze te bedienen en eventueel een technieker die de al dan niet aanwezige schouwhoed kan afnemen en weer terugplaatsen.

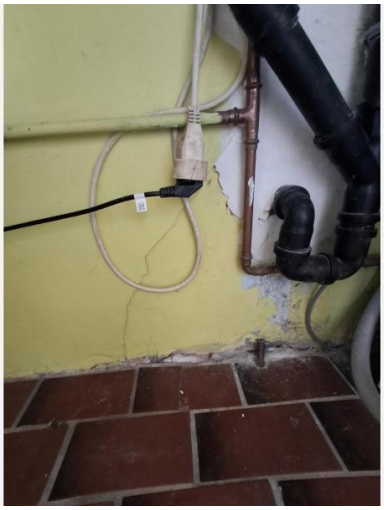
Fiche 6: Pleisterwerk wanden

Geen asbest

#	Type	Referentie	Resultaat
6.1	Mengmonster	MM01	Geen asbest

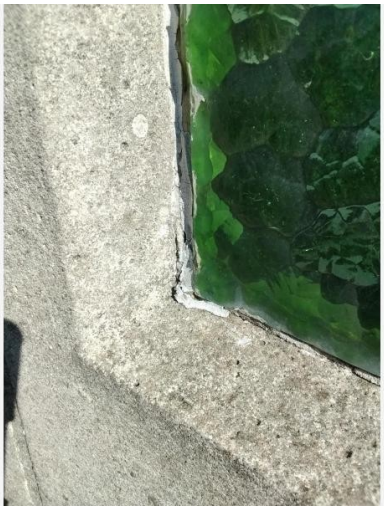
Fiche 7: Mastiek (asbestverdacht)

Geen asbest

#	Type	Referentie	Resultaat
7.1	Puntmonster	MM04	Geen asbest

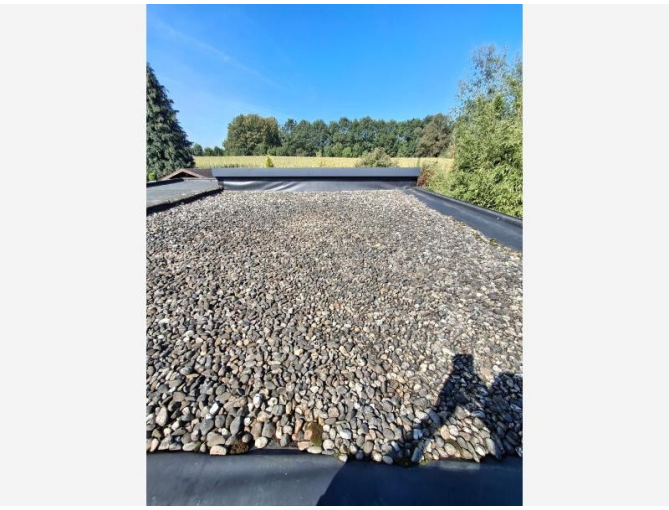
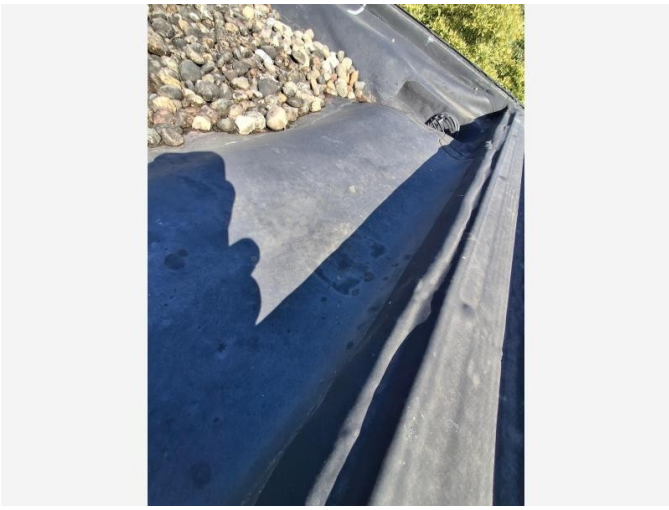
Beschrijving	Notitie	Terug te vinden op plannen
Fiche 8: EPDM platdak Garage	-	Plan 2.1: Garage
Fiche 9: Leidingisolatie (niet asbestverdacht)	De leidingisolatie bevat geen waarneembare asbestverdachte materialen.	-
Fiche 10: Dakbedekking in dakpannen (niet verdacht)	De dakbedekking is niet-asbestverdacht.	-
Fiche 11: CV-brander (niet verdacht)	De CV-brander bevat geen asbestverdachte materialen.	-
