Asbestinventarisattest

Dommelstraat 3, 9250 Waasmunster

Attestnummer : **20260210-000089.000**
Uitgegeven op : **10.02.2026**
Geldig tot : **10.02.2036**

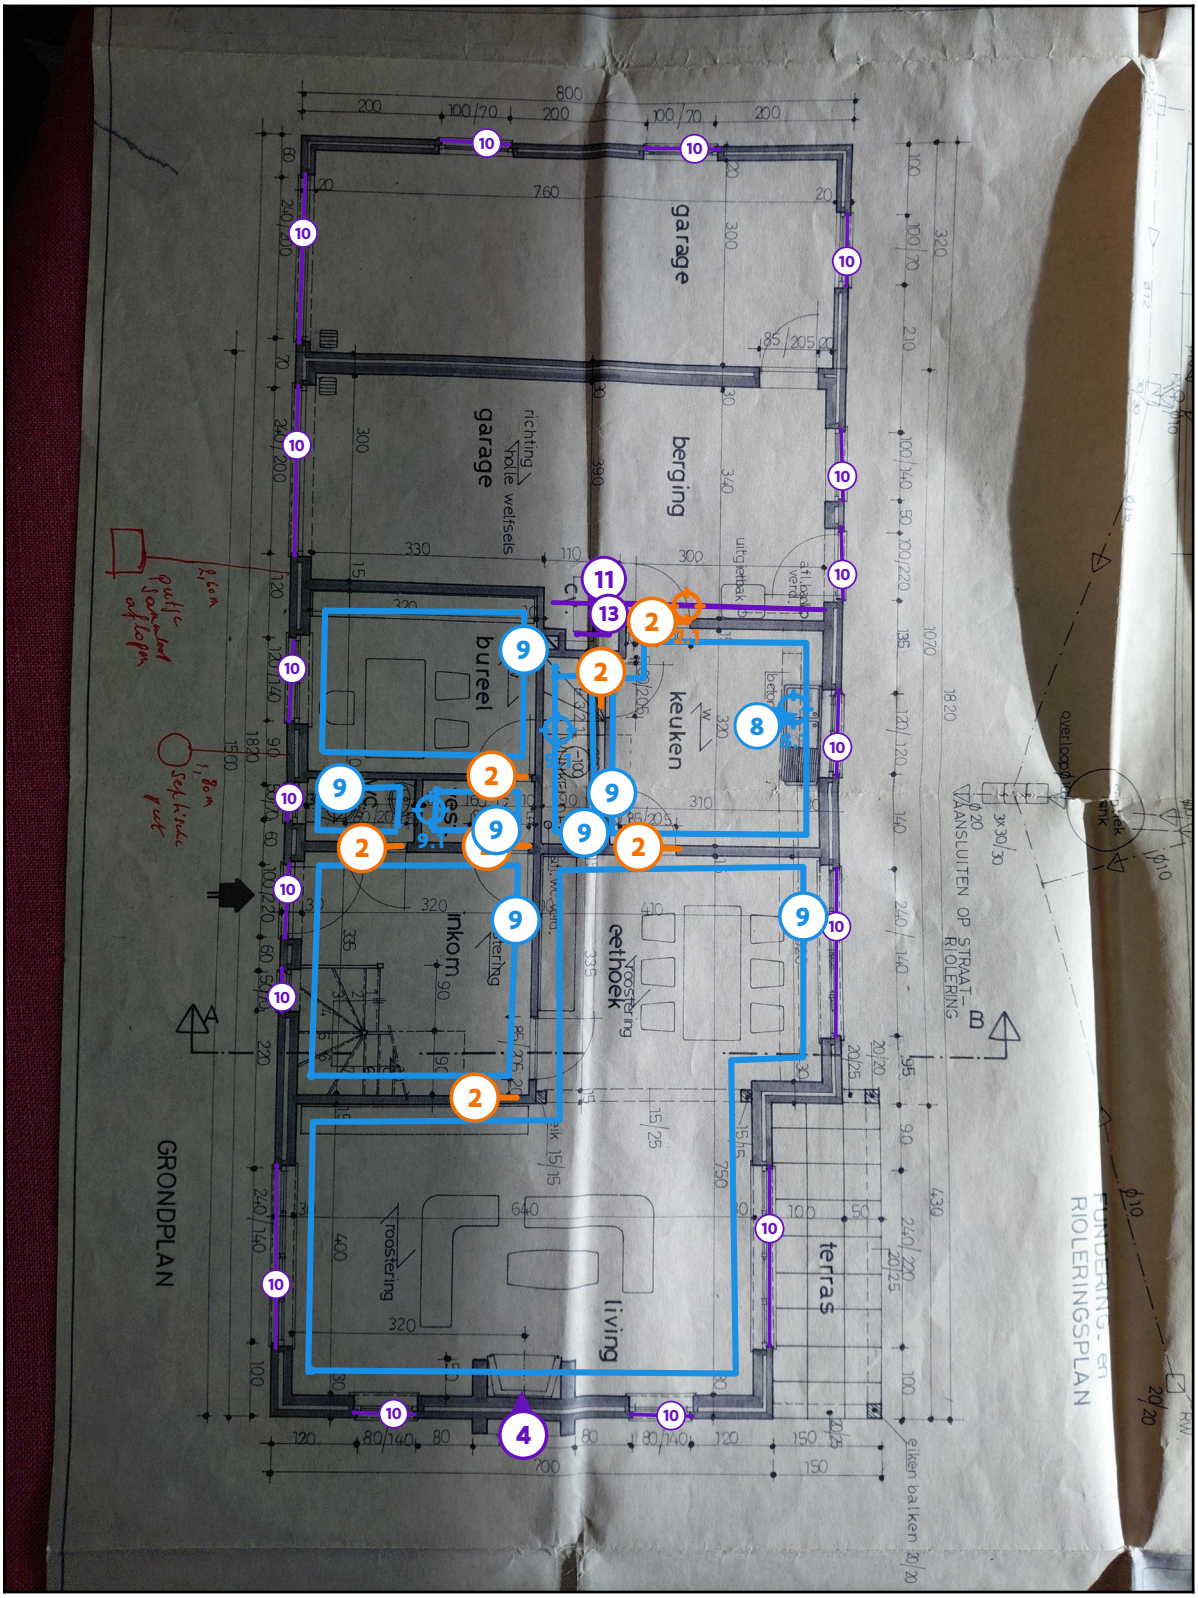
Plan 1.2: GLV: Binnenmuren & overige toep

2. Woning: Vloer - Deuropening - oversteek	Asbestmateriaal	Verwijderen
2.1 Code: MM03	Puntmonster	-
4. Woning: Schouw en rookgaskanaal	Beperking	-
8. Woning: keuken - Spoelbak: Coating	Geen asbest	-
8.1 Code: MM02	Puntmonster	-
9. GLV tem V1: Binnenmuren - Afwerkingslaag - Pleisterwerk	Geen asbest	-
9.1 Code: MM01	Mengmonster	-
10. GLV tem V1: Buitengevel - Buitenschrijnwerk gevel/profiel - Mastiek	Overige ruimte of materiaal	-
11. Garage: Stookplaats - CV-ketel	Overige ruimte of materiaal	-
13. Garage: Leidingisolatie - Niet-aanwezig	Overige ruimte of materiaal	-

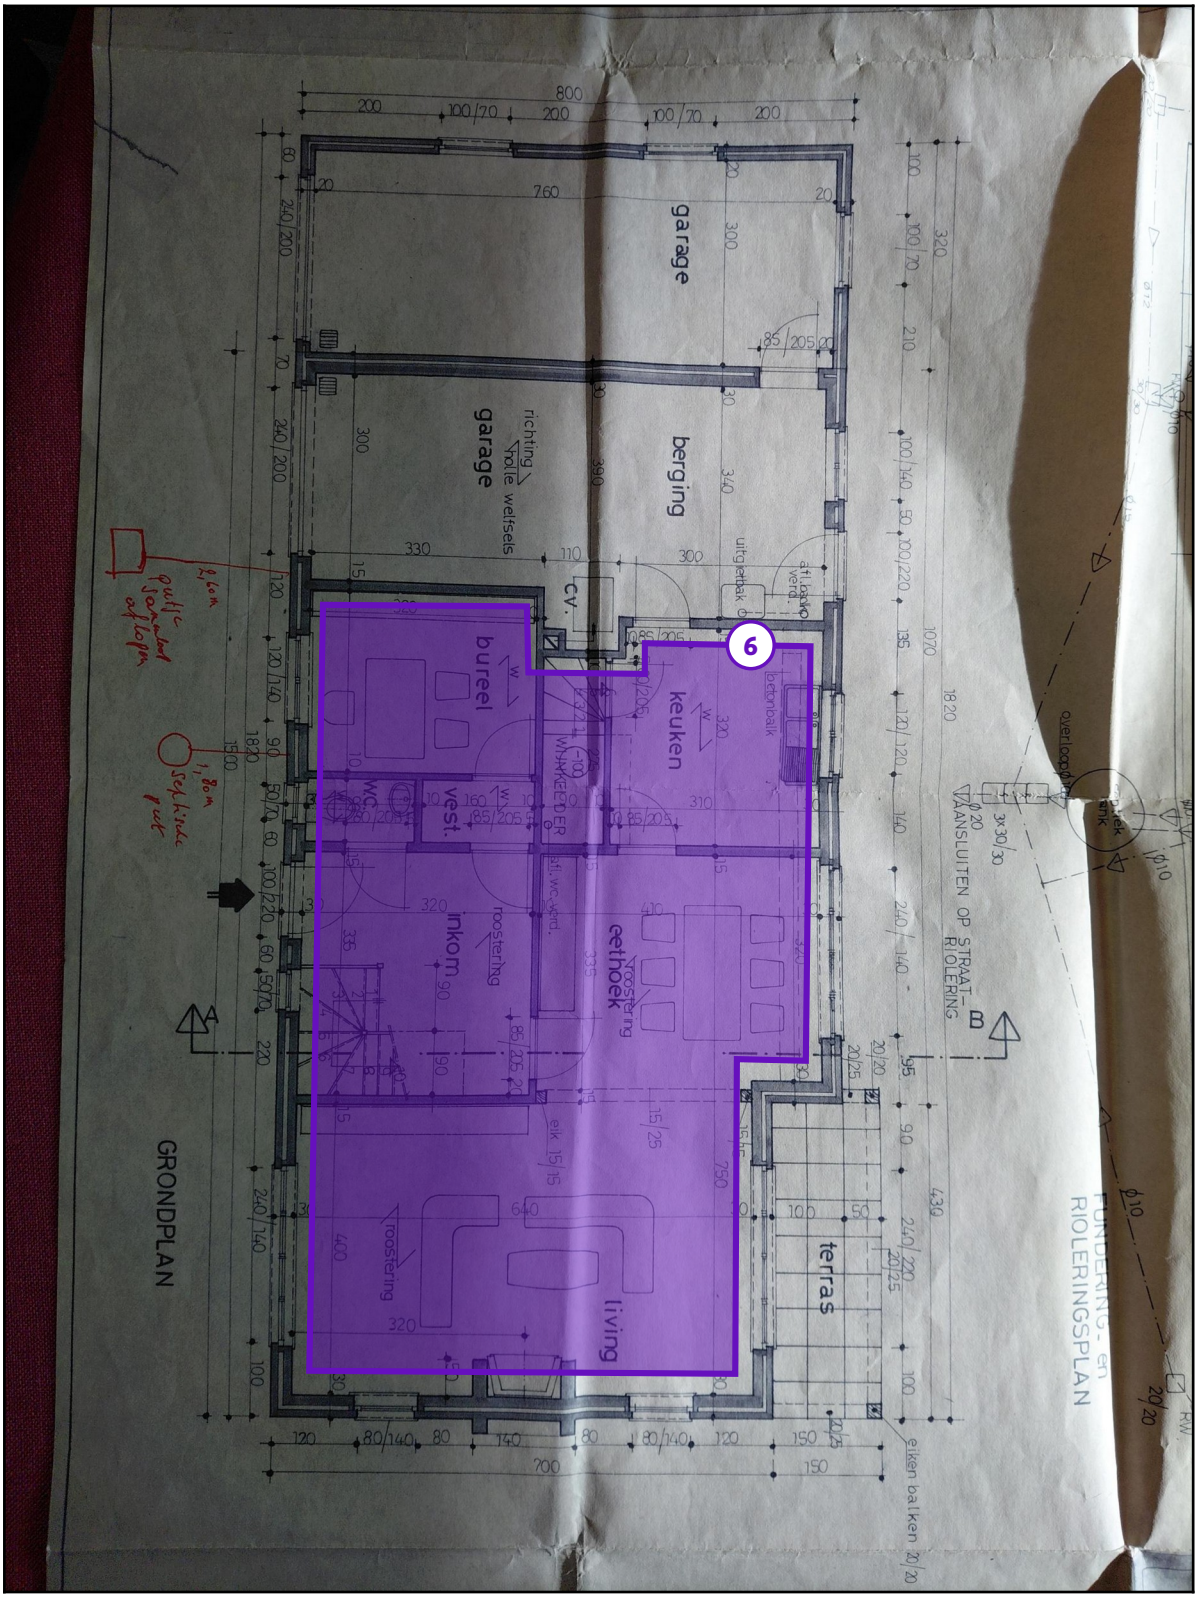
Plan 1.3: GLV: Plafonds

6. GLV tem V1: Plafonds - Gips(karton) / houten platen	Advies	-

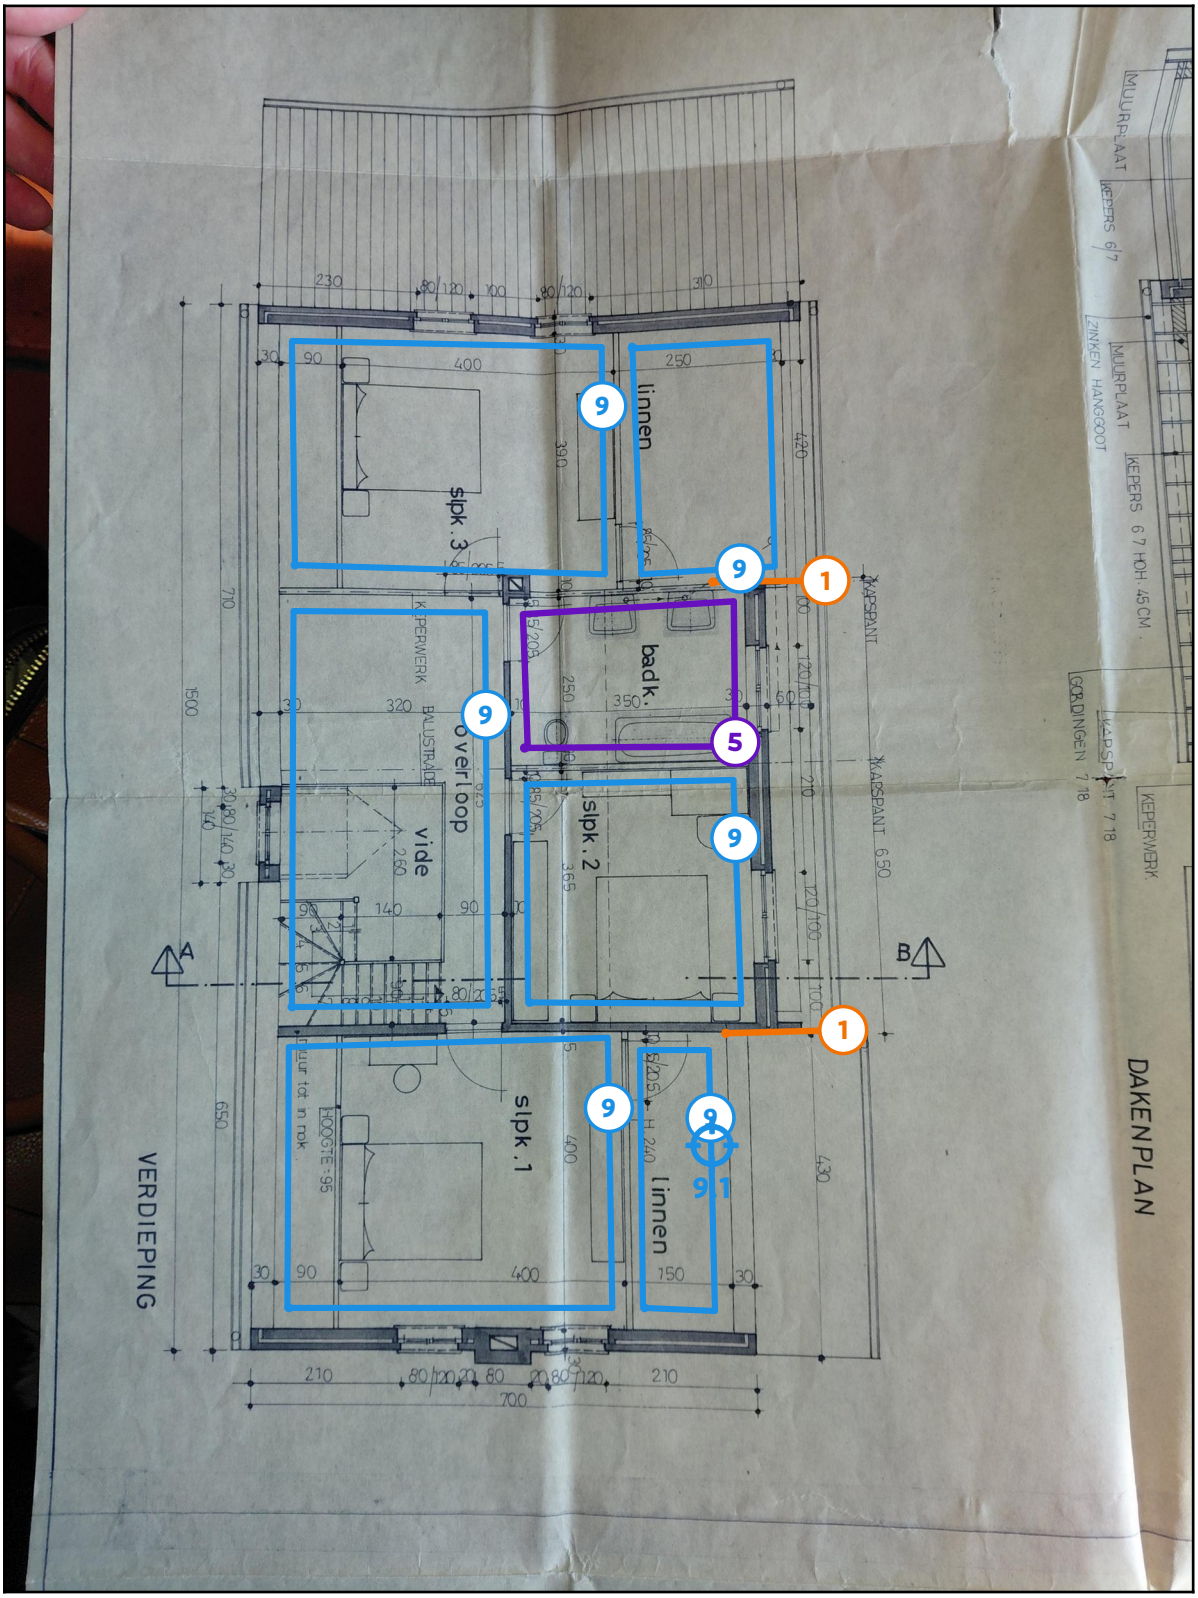
Plan 1.4: V1: Binnenmuren & overige toep.

1. Woning: Dakkapel - Gevelbekleding - Leien	Asbestmateriaal	Verwijderen
5. GLV tem V1: Badkamer - Tegelverlijming	Advies	-
9. GLV tem V1: Binnenmuren - Afwerkingslaag - Pleisterwerk	Geen asbest	-
9.1 Code: MM01	Mengmonster	-

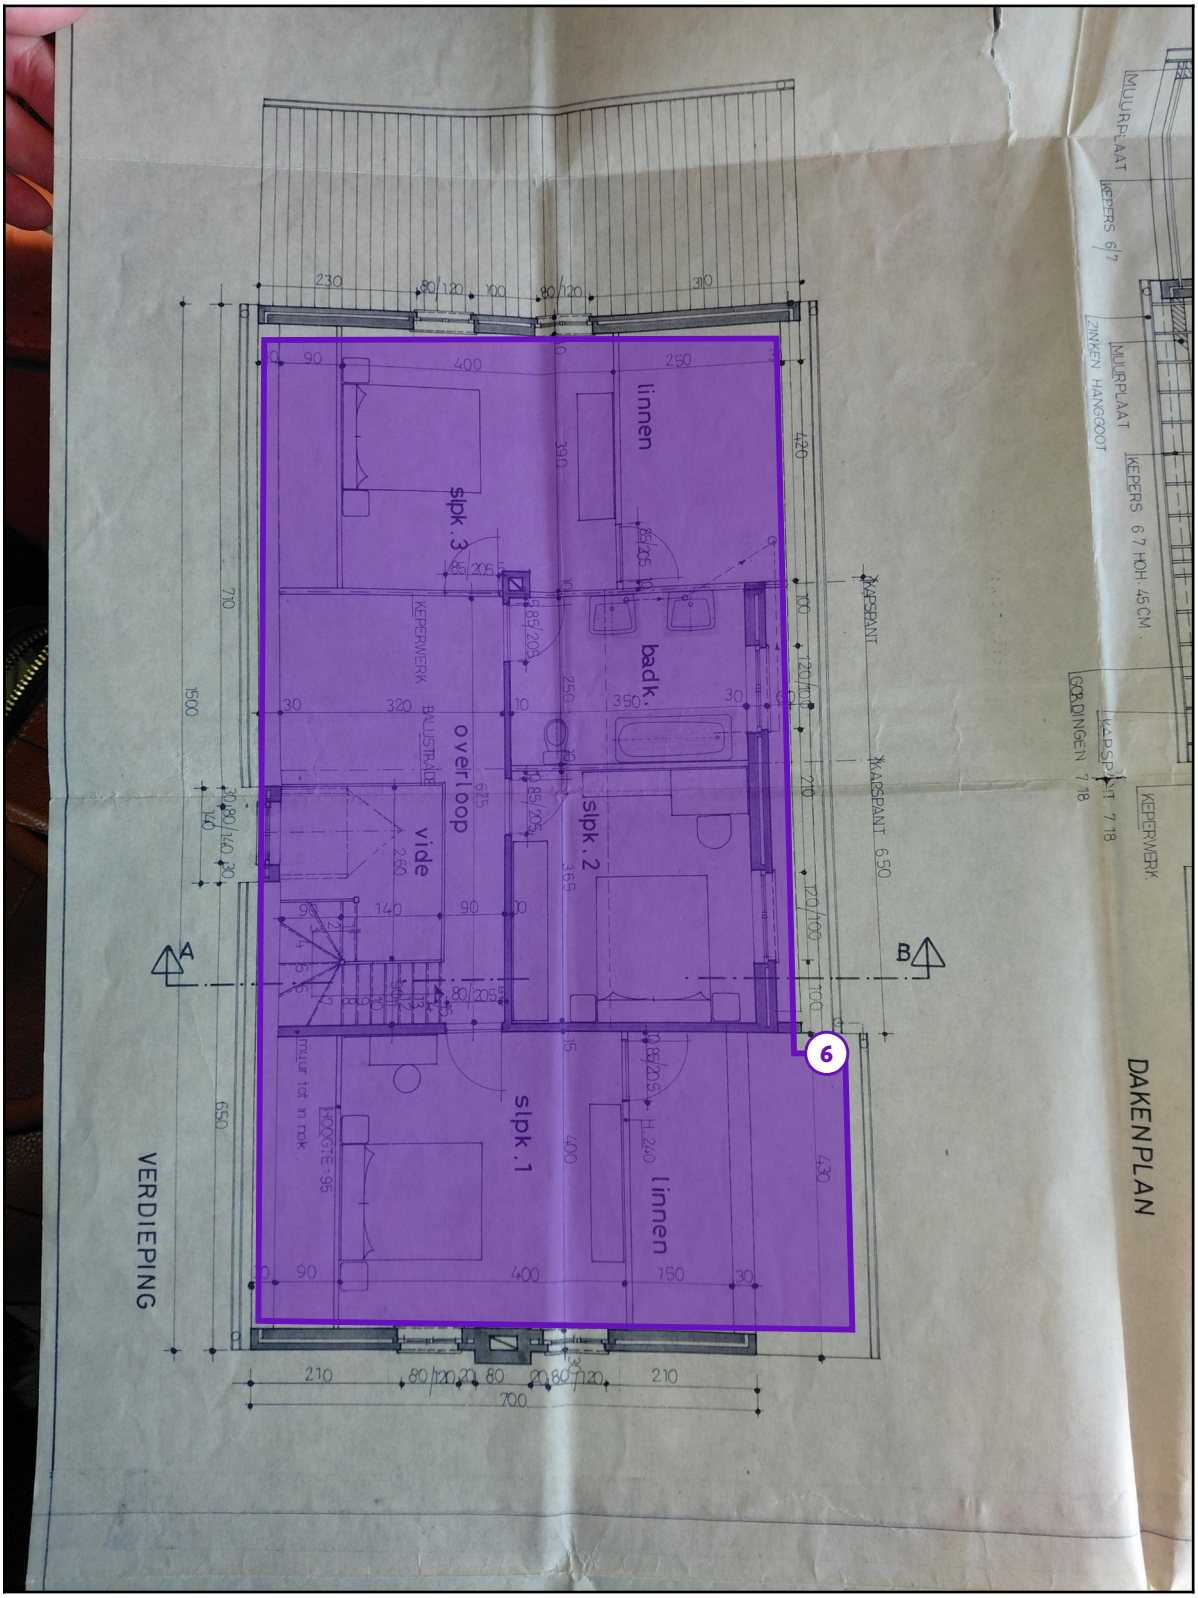
Plan 1.5: V1: Plafonds

6. GLV tem V1: Plafonds - Gips(karton) / houten platen	Advies	-

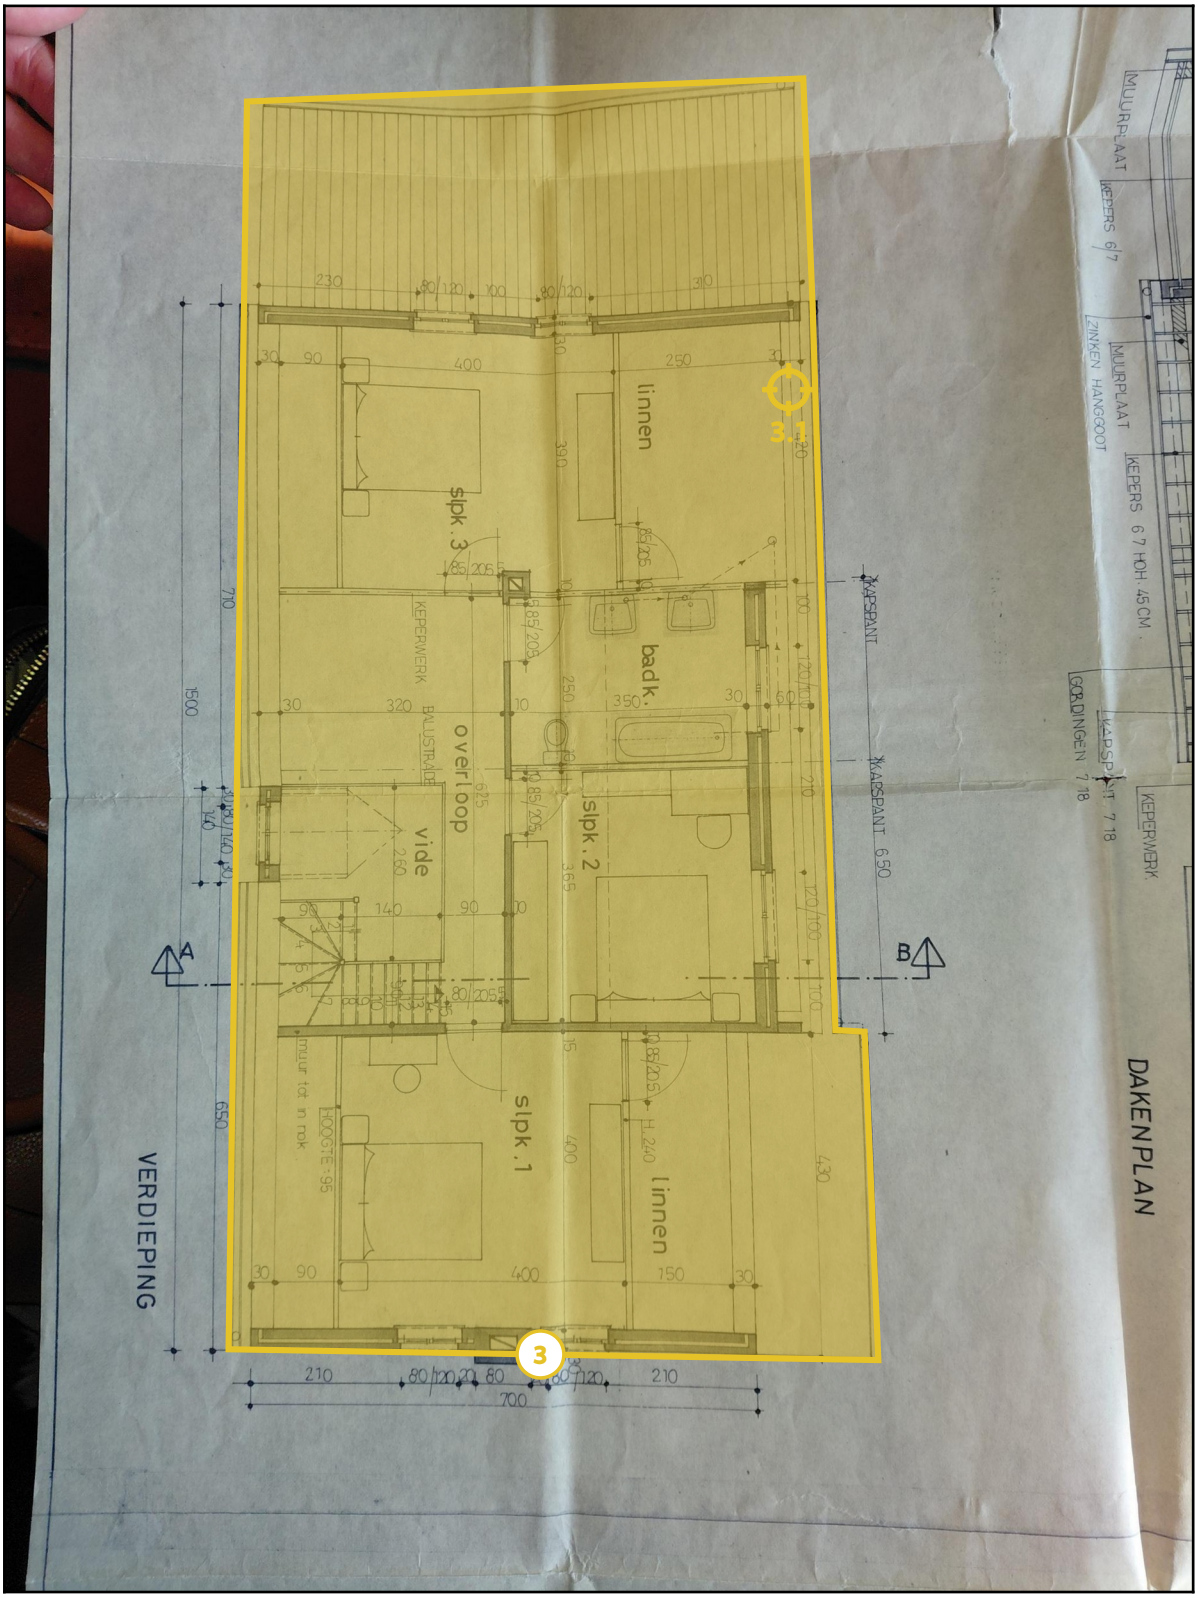
Plan 1.6: V1: Onderdak

3. Woning: Dak - Schuin dak - Onderdak	Asbestmateriaal	Zorgvuldig beheren
3.1 Code: MM04	Puntmonster	-

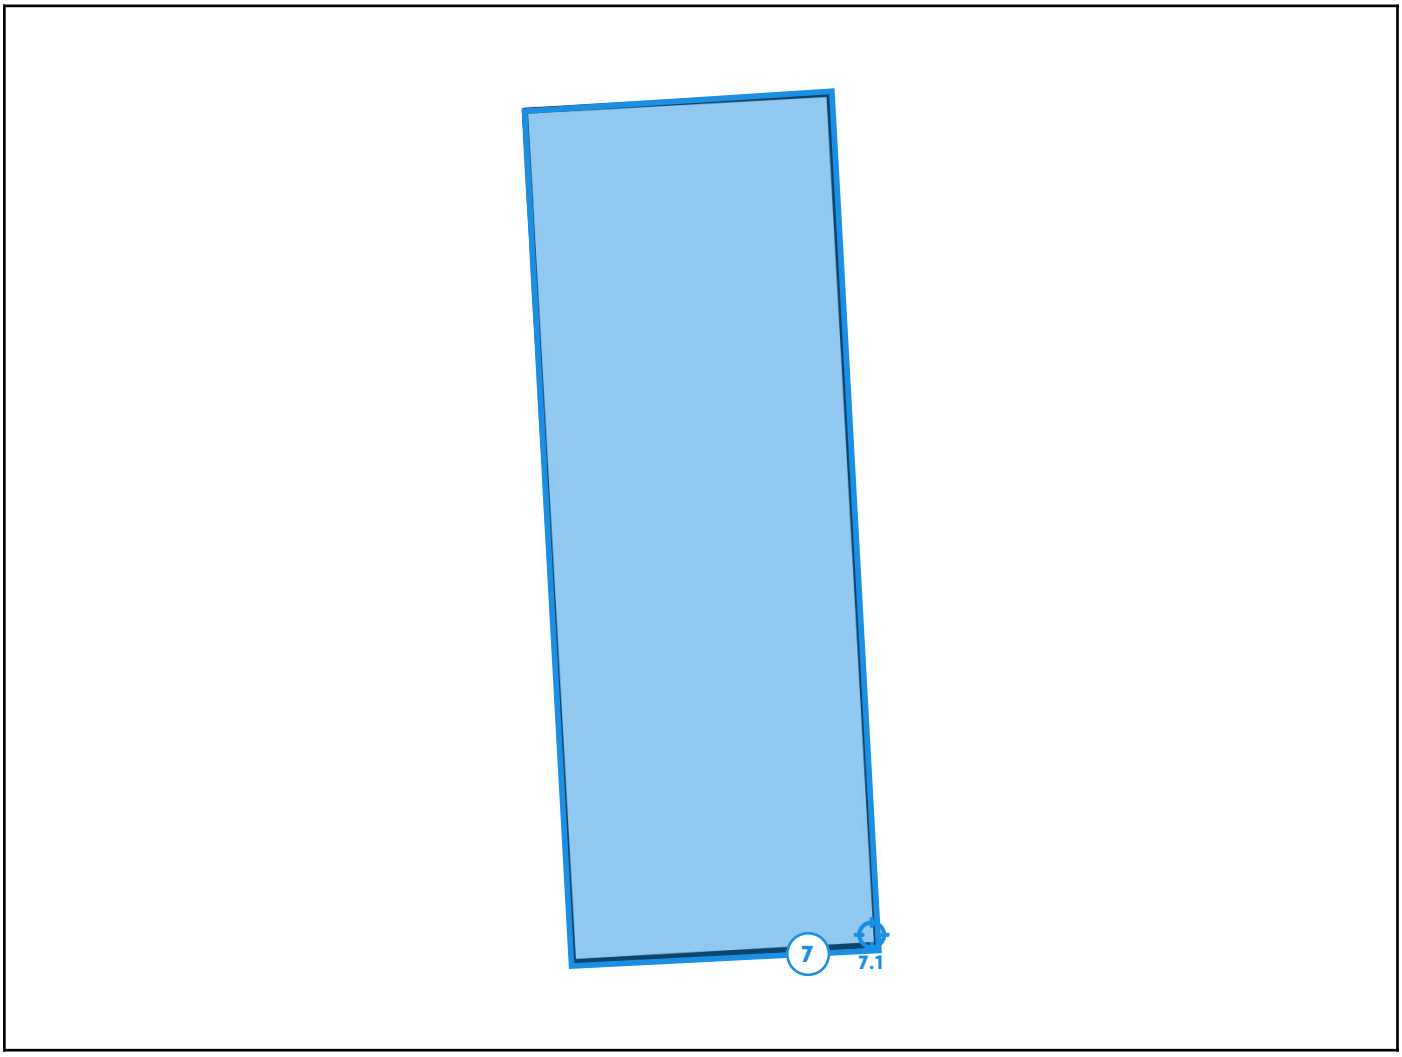
Plan 2.1: GLV: Thuinhuis - Dakbedekking - Bitumen golfplaten

Beschrijving	Type	Actie
7. Tuinhuis: Dakbedekking - Bitumen golfplaten	Geen asbest	-
7.1 Code: MM05	Puntmonster	-

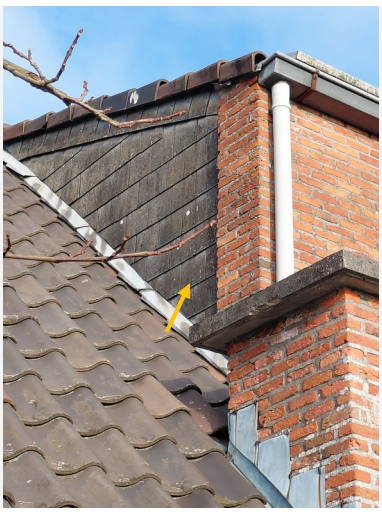
Fiche 1: Woning: Dakkapel - Gevelbekleding - Leien

Het asbestmateriaal valt onder de mijlpaal van 2034.

Eindbeoordeling materiaalrisico	Laag materiaalrisico en/of verlaagde kans op vezelvrijgave
Opmerking	De bron betreft een in oorsprong hechtgebonden toepassing bestaande uit asbestcement. Omwille van de onbeschadigde , niet verweerde staat is er een verlaagde kans op vezelvrijgave.

Gebondenheid	Categorie 1: hechtgebonden in oorsprong
Asbestsoort (vezeltype)	Crocidoliet aanwezig
Asbestconcentratie	Laag (< 50%)
Afschermingsgraad van het gehele materiaal	Geheel of deels vrij aan de buitenlucht
Toestand van het materiaal	Licht beschadigd, licht verweerd. Intact calciumsilicaatmateriaal of categorie III ’gebondenheid’

Beschrijving	Woning: Dakkapel - Gevelbekleding - Leien
Omgeving	Buiten
Primaire drager	Wand buitenschil
Asbestmateriaal	Dak- en gevelbekleding - Lei, shingle
Bindmiddel van asbestmateriaal	Cement
Gebondenheid op basis van bindmiddel	Hecht
Hoeveelheid (oppervlakte - aantal)	• 1,00 m^2 - 4 stuks
Totale oppervlakte	4,00 m^2
Eenvoudig bereikbaar	Ja
Bevestigingswijze	• Genageld, geniet
Identificatiemethode	De asbestdeskundige beoordeelt het materiaal als asbestverdacht en dus asbesthoudend, en dit zonder monstername. Motivatie: Er is een onderzoeksbeperking die monstername verhindert; De ruimte of het materiaal bevindt zich hoger dan 3,5 meter vanaf een vaste ondergrond.
Destructieve handeling voor identificatie	Nee
Opmerking	M.b.t. de gevelbekleding van de dakkapel. De gevelbekleding betreft hier een in oorsprong hechtgebonden buitentoepassing bestaande uit vezelcement leien. Bij normaal gebruik en in onbeschadigde toestand levert dit geen direct gezondheidsrisico op. Wij adviseren echter om het dak in zijn huidige toestand te behouden en geen reinigings- of ontmossingswerken uit te voeren. Bij het ontmossen of reinigen van het dak bestaat namelijk het risico dat er asbestvezels vrijkomen, wat schadelijk kan zijn voor de gezondheid en kan leiden tot verontreiniging van de omgeving.

Verwijderen

- Zorg voor een veilig beheer. Vermijd het beschadigen van het asbestmateriaal. Controleer de toestand jaarlijks op wijzigingen.
- Voer bijkomende staalname(s) uit.

De bron dient met behulp van fixatie (voor, tijdens en na) in zijn geheel en zonder te beschadigen/breken weggenomen te worden. Wilt u als particulier een asbesttoepassing weghalen? Neem dan altijd de juiste voorzorgsmaatregelen en draag hiervoor de juiste beschermingsmiddelen: mondmasker type FFP3,

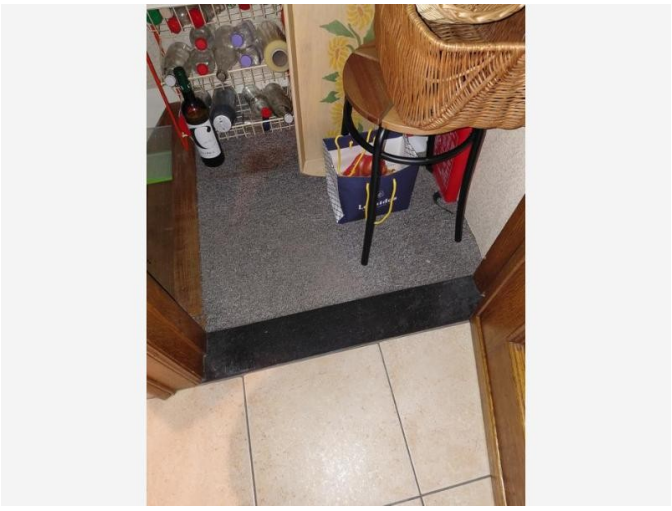
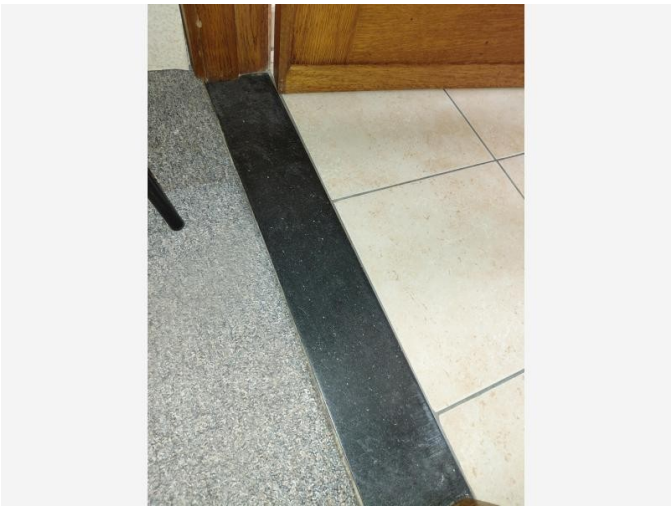
Fiche 2: Woning: Vloer - Deuropening - oversteek

Het asbestmateriaal valt onder de mijlpaal van 2040.

Eindbeoordeling materiaalrisico	Verhoogd materiaalrisico en/of verhoogde kans op vezelvrijgave
Opmerking	De bron betreft een in oorsprong hechtgebonden toepassing uit asbestcement. Op moment van expertise waren matige beschadigingen zichtbaar.

Gebondenheid	Categorie 1: hechtgebonden in oorsprong
Asbestsoort (vezeltype)	Alleen chrysotiel
Asbestconcentratie	Laag (< 50%)
Afschermingsgraad van het gehele materiaal	Geheel of deels (ook) vrij aan binnenluchtstromen
Toestand van het materiaal	Matig beschadigd, matig verweerd

#	Type	Referentie	Resultaat
2.1	Puntmonster	MM03	Chrysotiel

Beschrijving	Woning: Vloer - Deuropening - oversteek
Omgeving	Binnen
Primaire drager	Wandopening verticaal (raam, deur, ...)
Asbestmateriaal	Plaat, paneel, tablet - Type Massal
Bindmiddel van asbestmateriaal	Cement
Gebondenheid op basis van bindmiddel	Hecht
Hoeveelheid (oppervlakte - dikte - aantal)	• 0,20 m^2 - 2,00 cm - 7 stuks
Totaal volume	0,028 m^3
Eenvoudig bereikbaar	Ja
Bevestigingswijze	• Geklemd
Identificatiemethode	Een monstername door de asbestdeskundige met laboanalyse door een asbestlabo.
Destructieve handeling voor identificatie	Nee
Opmerking	De oversteken in de deuropeningen bestaan uit massal. O.b.v. monstername en analyse werden deze als asbesthoudend beschouwd.

Verwijderen

- Zorg voor een veilig beheer. Vermijd het beschadigen van het asbestmateriaal. Controleer de toestand jaarlijks op wijzigingen.

De bron dient met behulp van fixatie (voor, tijdens en na) in zijn geheel en zonder te beschadigen/breken weggenomen te worden. Wilt u als particulier een asbesttoepassing weghalen? Neem dan altijd de juiste voorzorgsmaatregelen en draag hiervoor de juiste beschermingsmiddelen: mondmasker type FFP3, wegwerpoveral Cat III type 5/6, voldoende sterke wegwerphandschoenen en eenvoudig afwasbaar schoeisel / overschoenen Cat III type 5/6. Doe dat zowel voor, tijdens als na het verwijderen. Hiervoor

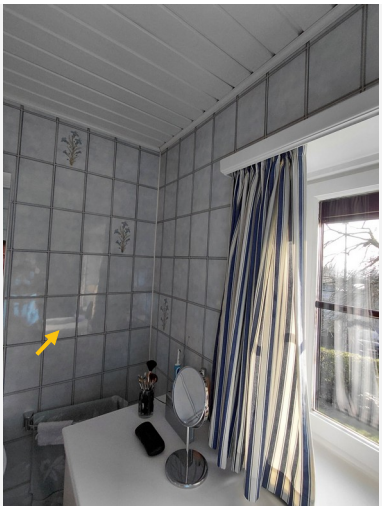
Fiche 5: GLV tem V1: Badkamer - Tegelverlijming

Binnen het kader van visueel (niet-destructief) onderzoek, was inspectie van de tegellijm niet mogelijk zonder de zichtbare niet-asbestverdachte wandbetegeling te beschadigen. Enkel een negatieve analyse van de eventuele asbestverdachte tegelverlijming kan uitsluitsel bieden. Bij toekomstige werkzaamheden is het dan ook aangeraden om een bijkomend onderzoek met eventuele monstername en bijhorende laboanalyse uit te voeren.

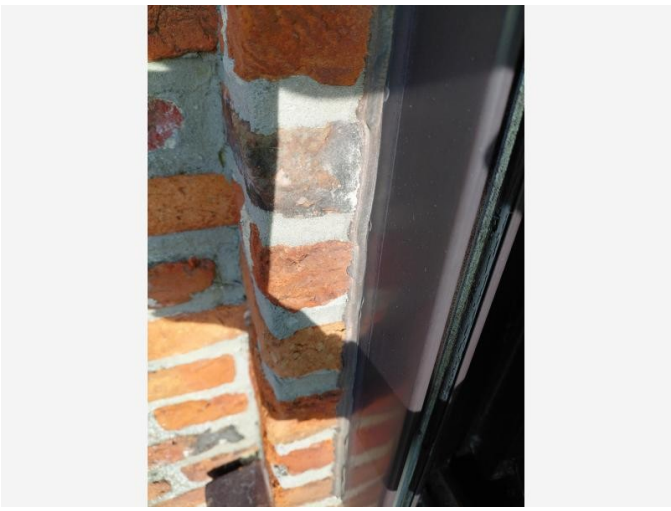
Situeringsfoto

Fiche 10: GLV tem V1: Buitengevel - Buitenschrijnwerk gevel/profiel - Mastiek

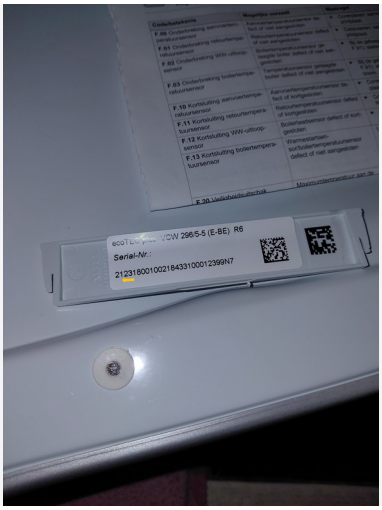
Situeringsfoto

Fiche 11: Garage: Stookplaats - CV-ketel
