Asbestinventarisattest

Belselestraat 25, 9250 Waasmunster
Gemeenschappelijke delen

Attestnummer : **20261103-000543.000**
Uitgegeven op : **03.11.2026**
Geldig tot : **Onbeperkt** (tenzij de toestand wijzigt)

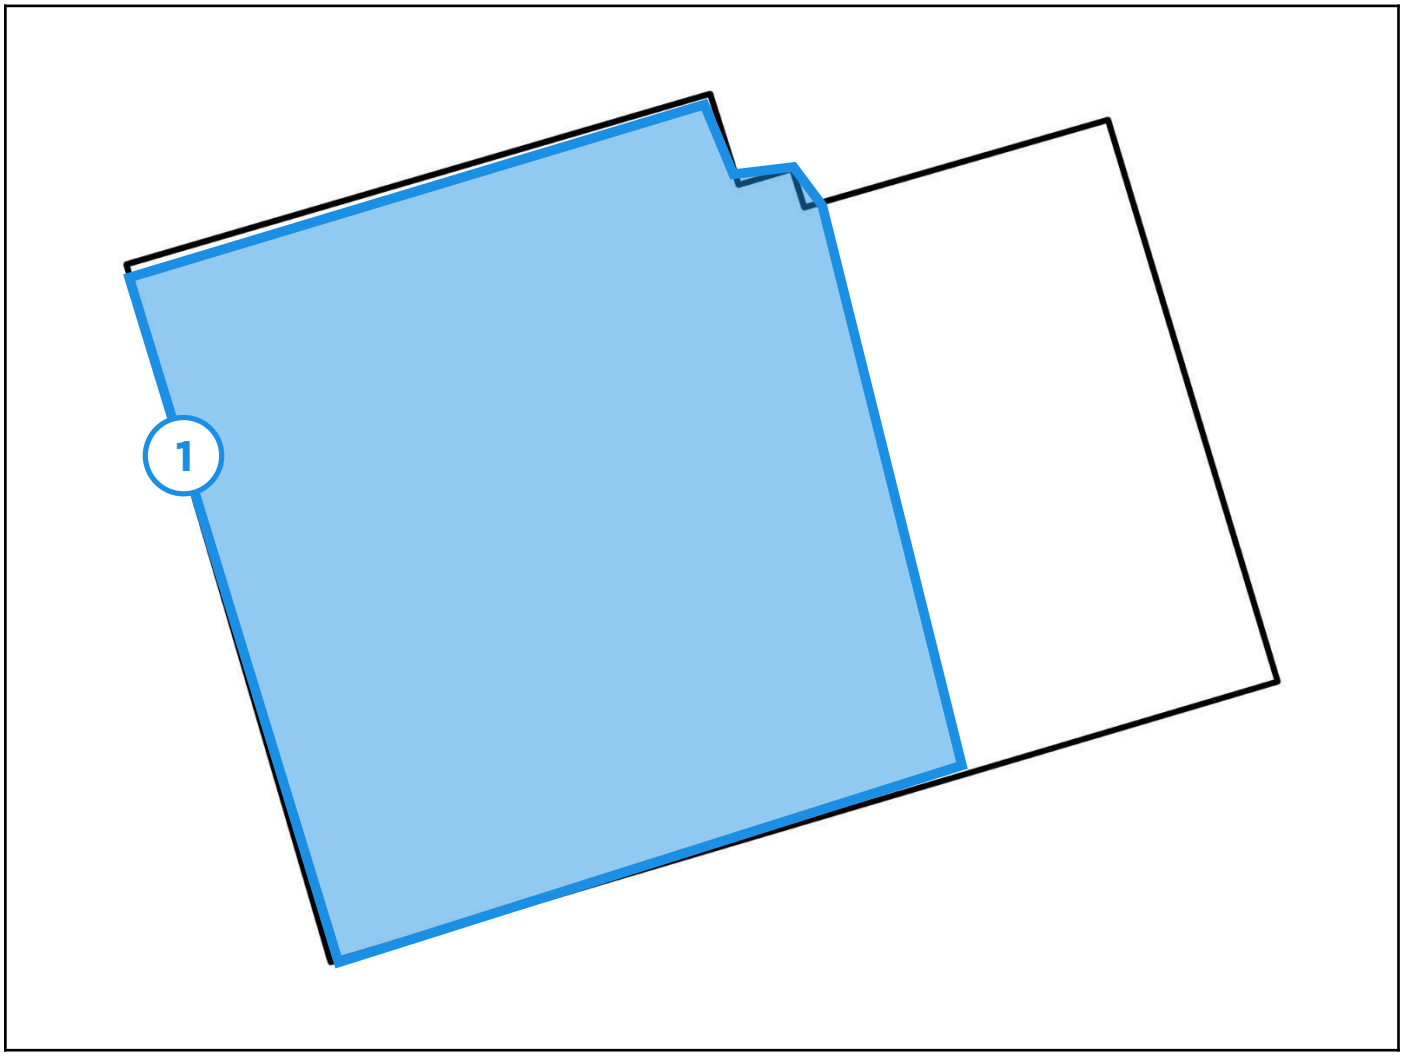
Plan 1.3: 2e verdieping

Beschrijving	Type	Actie
1. Menuiserite - onderdak onder dakpannen	Geen asbest	-

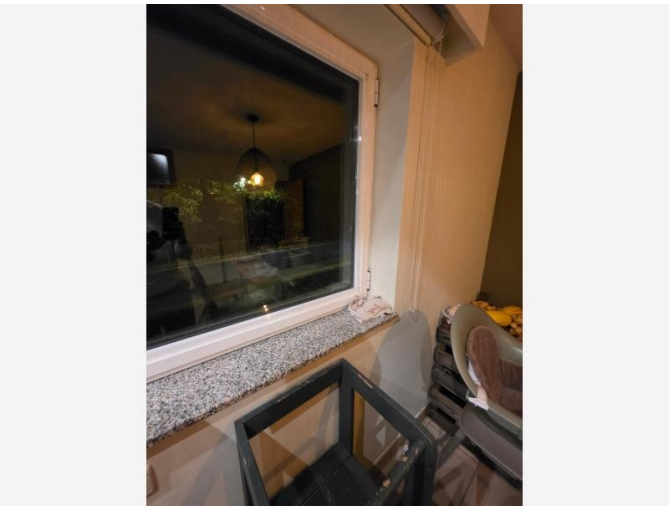
Beschrijving	Notitie	Terug te vinden op plannen
Fiche 2: Afdichtingsmateriaal schrijnwerk - niet asbestverdacht	Het schrijnwerk is afgedicht met materialen die niet asbestverdacht zijn, zoals een soepele, elastische siliconenkit, zwelband, kunststof of rubberen dichtingsprofielen of purschuim. Aan het schrijnwerk werd geen relatief harde of pasta-achtige mastiek of kit vastgesteld. De plaats staat in de lokalisatie van deze fiche.	-
Fiche 3: Materialen van rookgaskanalen - niet asbestverdacht (kunststof, inox)	Het rookgaskanaal bestaat uit materiaal dat niet asbestverdacht is, zoals kunststof, roestvrij staal of dubbelwandig metaal. Er werd geen rookgaskanaal in vezelcement vastgesteld. De plaats staat in de lokalisatie van deze fiche.	-
Fiche 4: Dakbedekking - dakpannen	De dakbedekking bestaat uit keramische of betonnen dakpannen. Dat materiaal is niet asbestverdacht. De plaats staat in de lokalisatie van deze fiche.	-

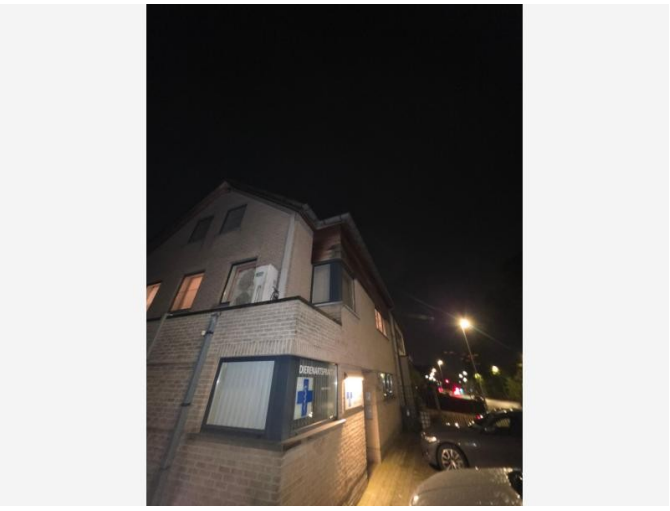
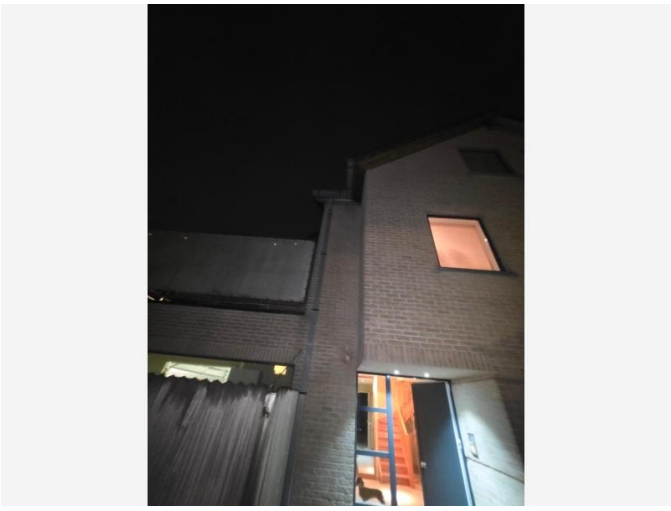
Beschrijving	Notitie	Terug te vinden op plannen
Fiche 5: Pleisterwerk - niet aanwezig	Geen gemeenschappelijke ruimtes. Beide woningen zijn onafhankelijk van elkaar te betreden.	-
Fiche 6: Leidingisolatie - niet aanwezig	Er is geen leidingisolatie aanwezig. De zichtbare leidingen in het inspectiegebied, zoals die van de verwarming en het sanitair water, zijn niet geïsoleerd.	-
Fiche 7: Liftinfrastructuur - niet aanwezig	Er is geen lift aanwezig in dit inspectiegebied, en er zijn geen onderdelen of ruimtes van een liftinfrastructuur (zoals een liftschacht of machinekamer).	-
Fiche 8: Materialen stookketel - niet aanwezig	Er is geen stookketel aanwezig in dit inspectiegebied. Er zijn dus ook geen materialen van een stookketel, zoals dichtingen of isolatie, aanwezig.	-
