Asbestinventarisattest

Belselestraat 25/1, 9250 Waasmunster

Attestnummer : **20261103-000540.000**
Uitgegeven op : **03.11.2026**
Geldig tot : **Onbeperkt** (tenzij de toestand wijzigt)

Asbestveilig (maar mogelijk niet asbestvrij)

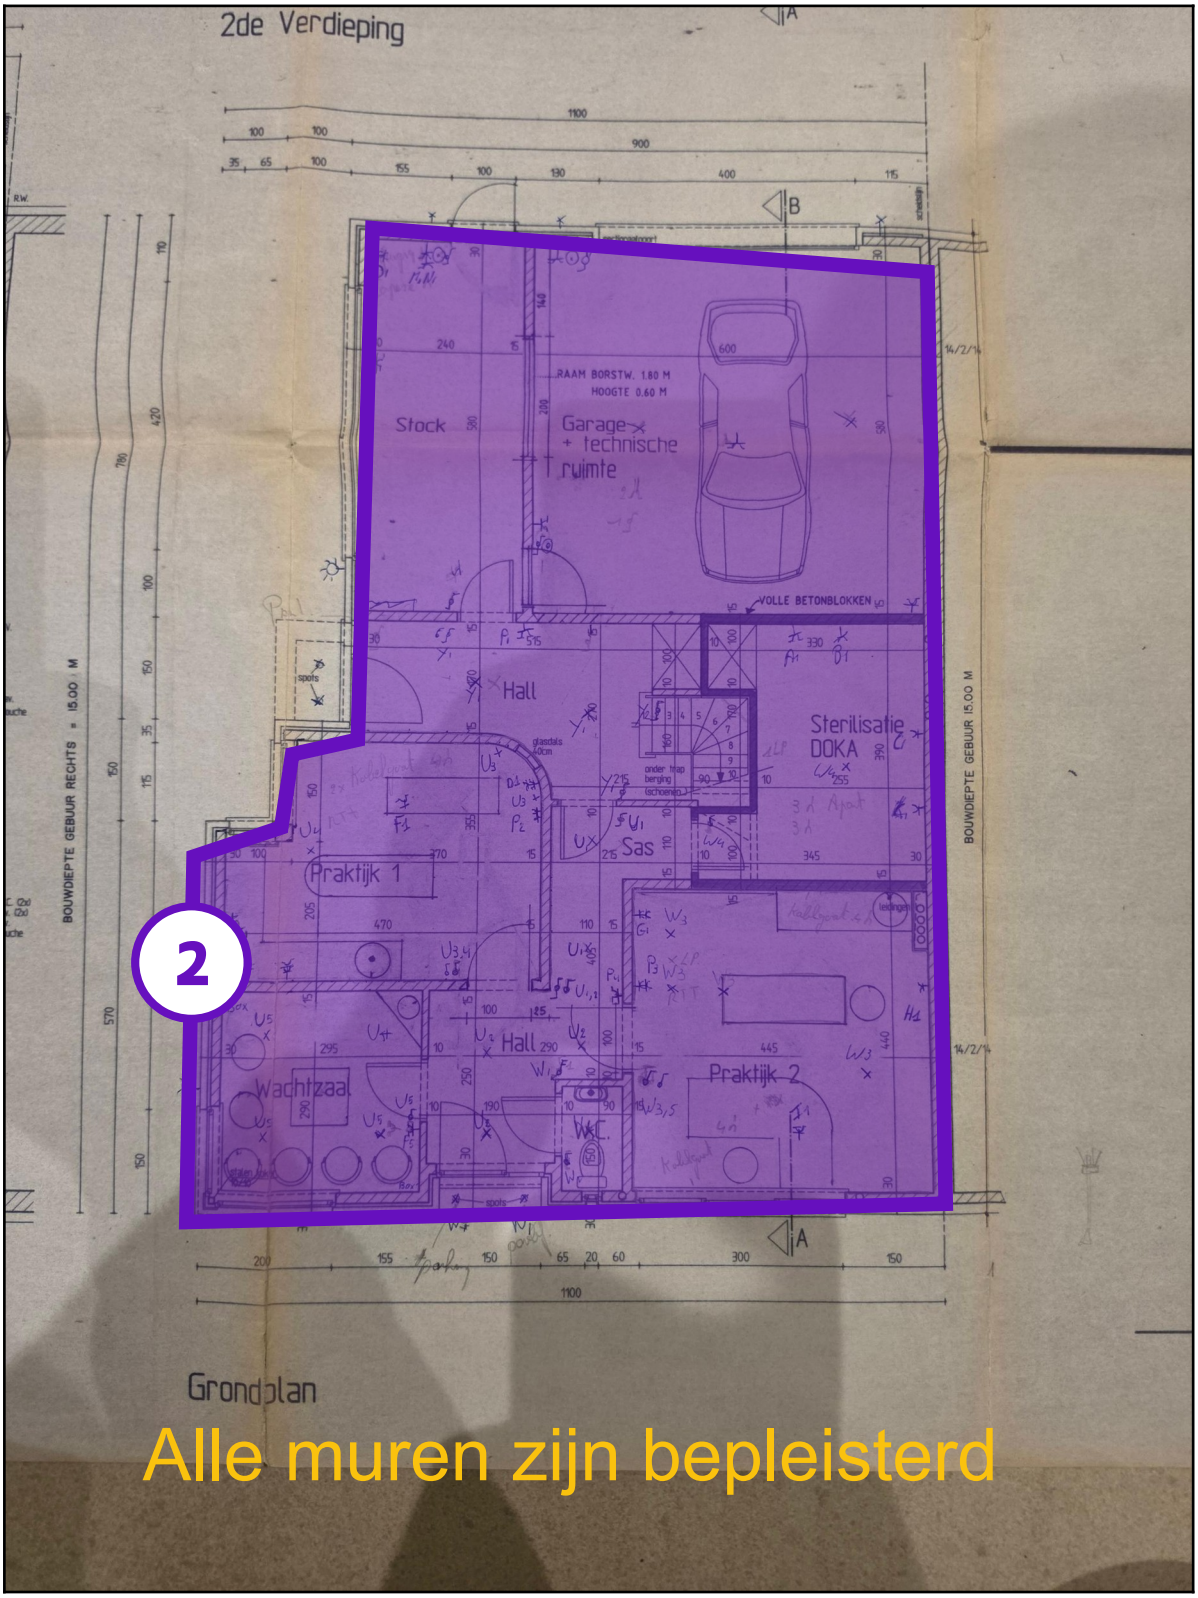
Plan 1.2: Gelijkvloers

2. Plafonds - niet asbestverdacht materiaal	Advies	-
4. Pleisterwerk wanden (gips/kalk)	Geen asbest	-

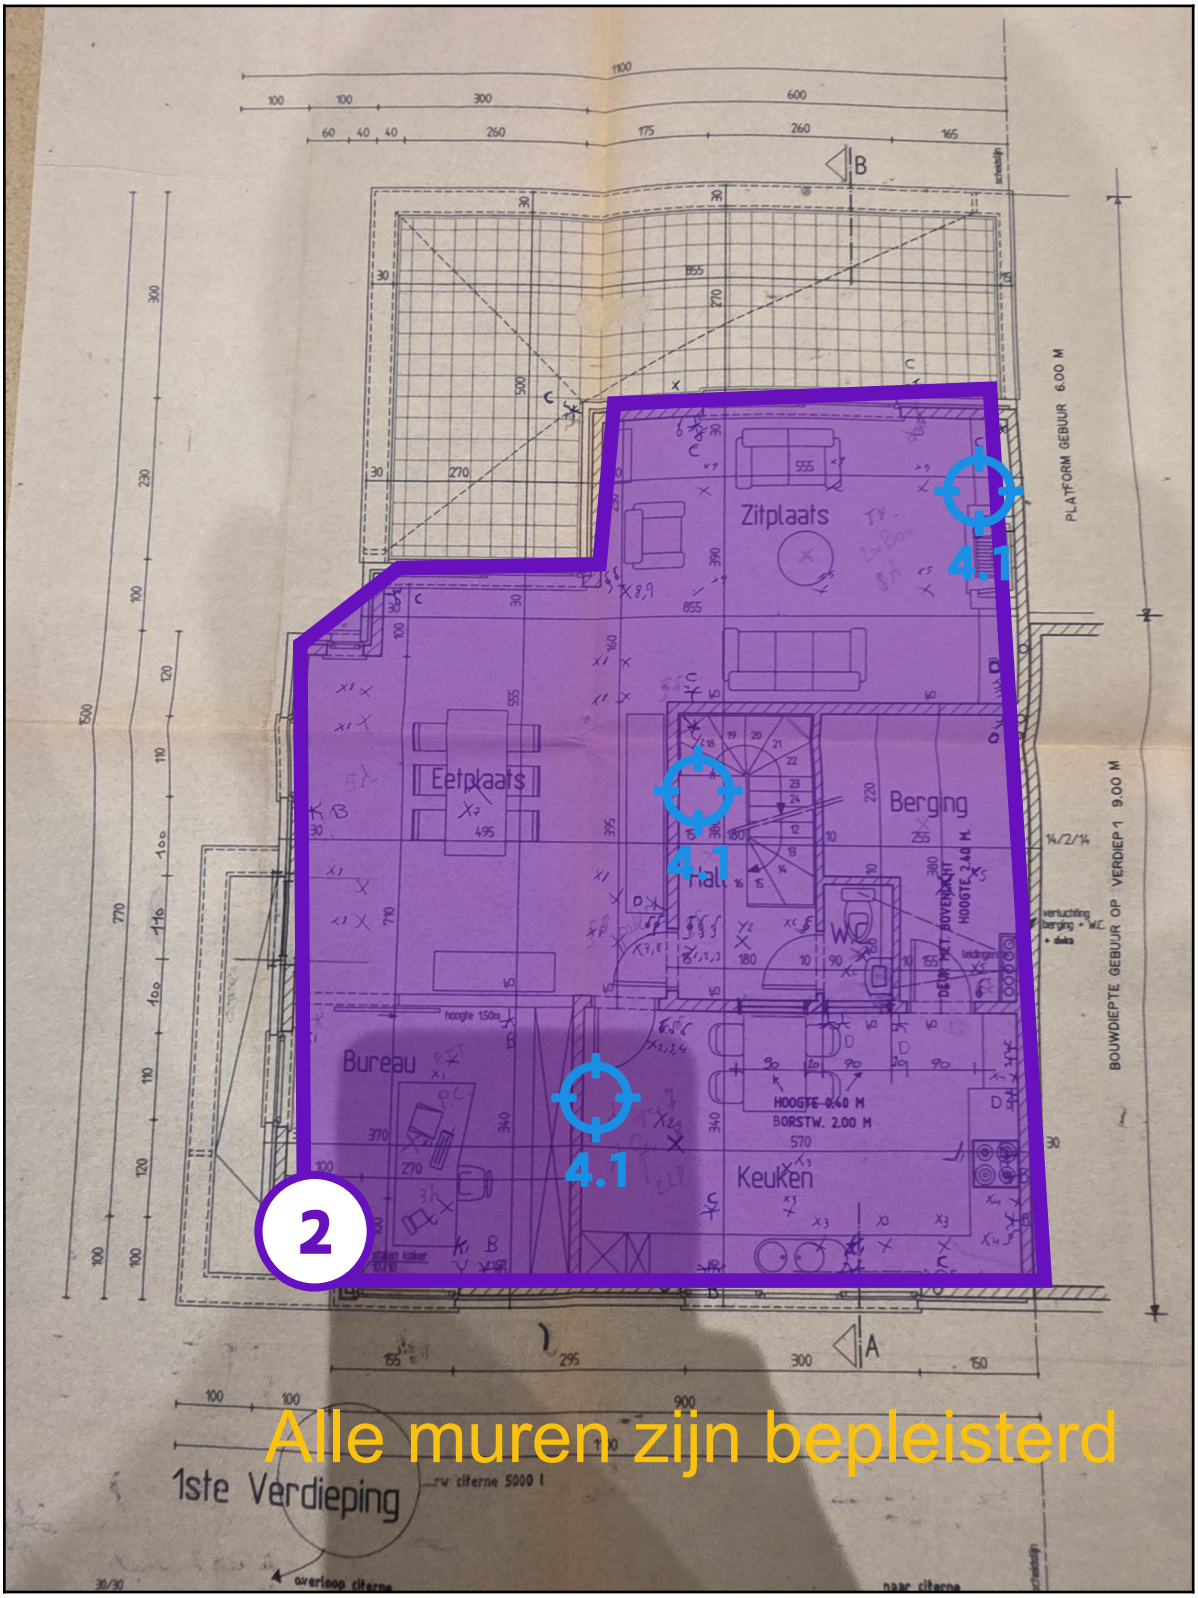
Plan 1.3: 1ste verdieping

2. Plafonds - niet asbestverdacht materiaal	Advies	-
4. Pleisterwerk wanden (gips/kalk)	Geen asbest	-
4.1 Code: ID02	Mengmonster	-

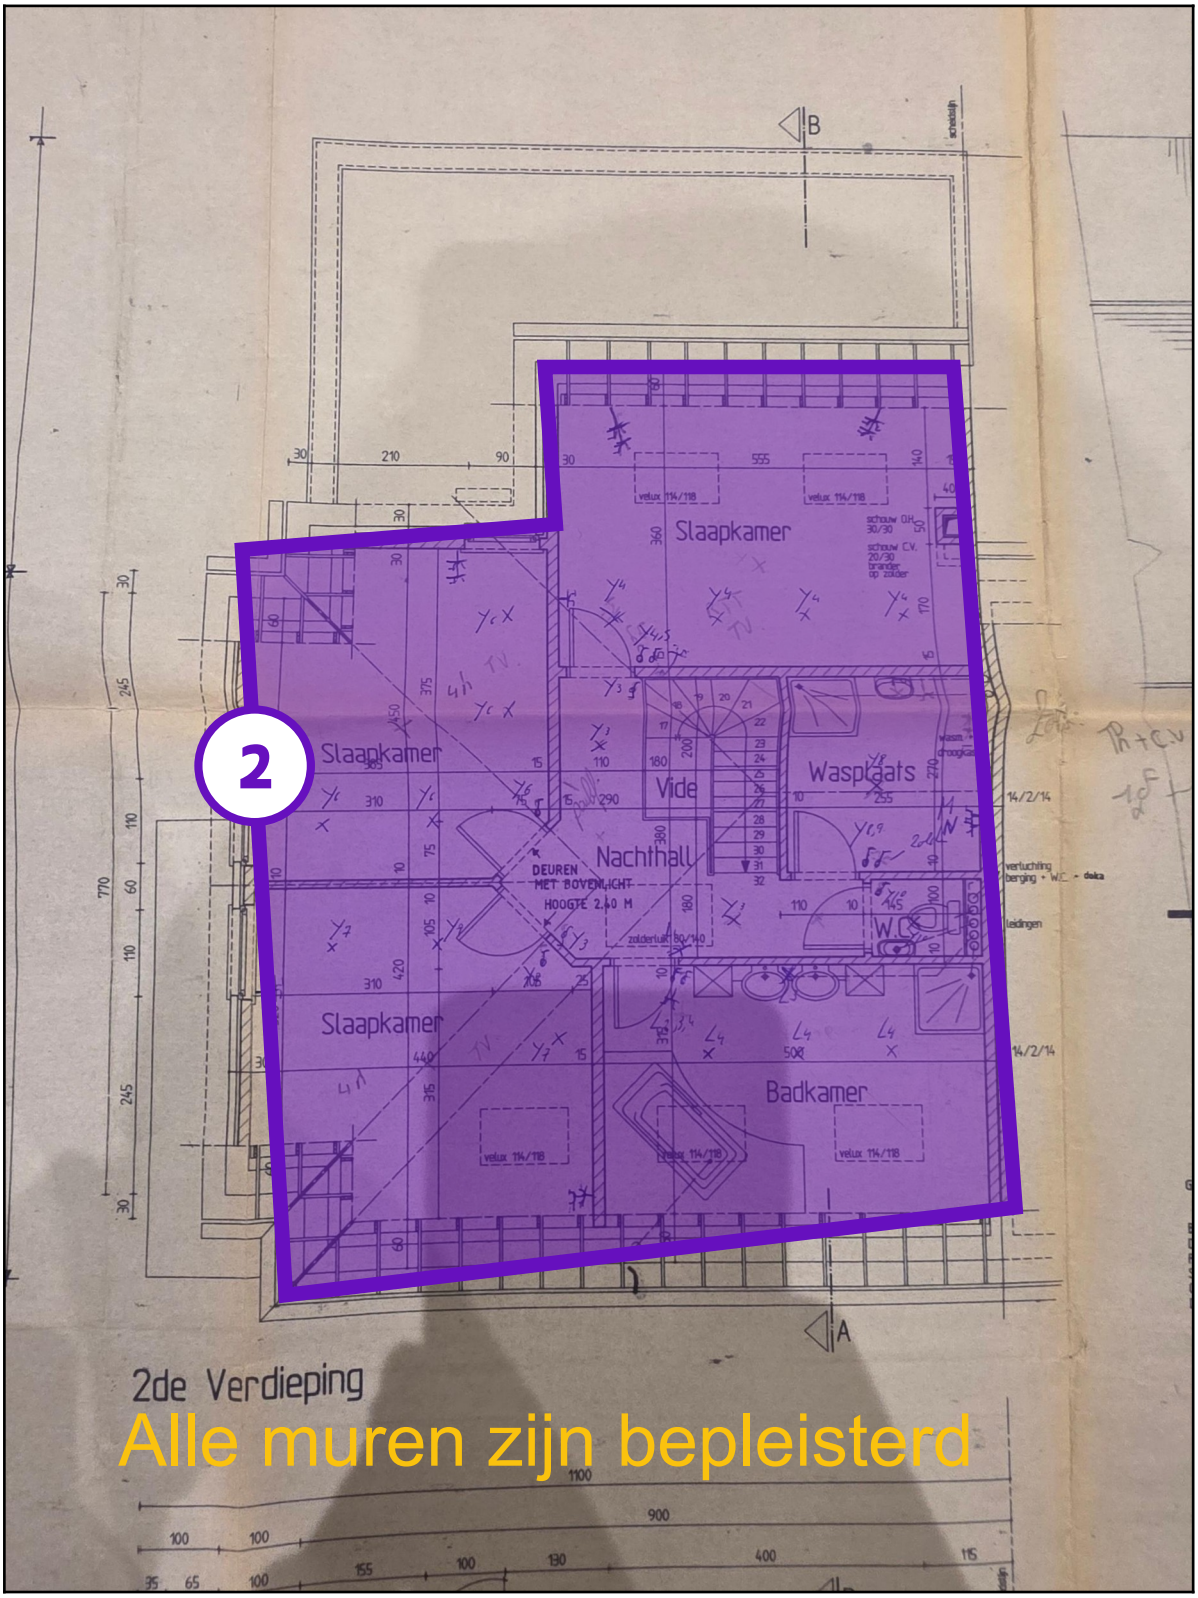
Plan 1.6: 2e verdieping

2. Plafonds - niet asbestverdacht materiaal	Advies	-
4. Pleisterwerk wanden (gips/kalk)	Geen asbest	-

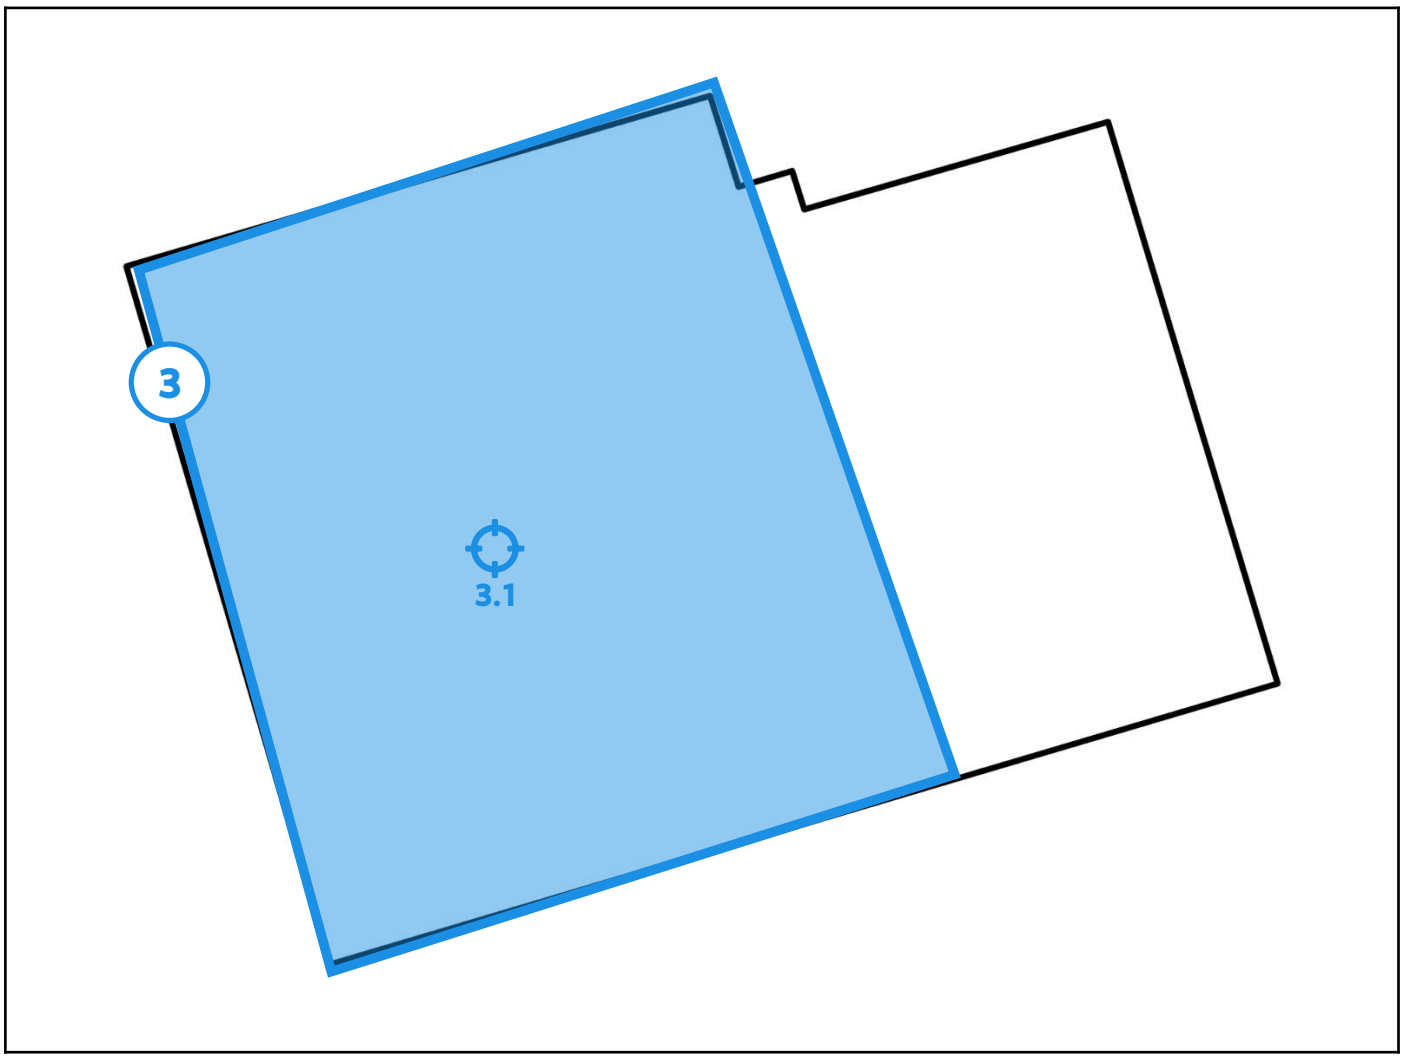
Plan 1.7: Zolder

Beschrijving	Type	Actie
3. Menuiserite - onderdak onder dakpannen	Geen asbest	-
3.1 Code: ID01	Puntmonster	-

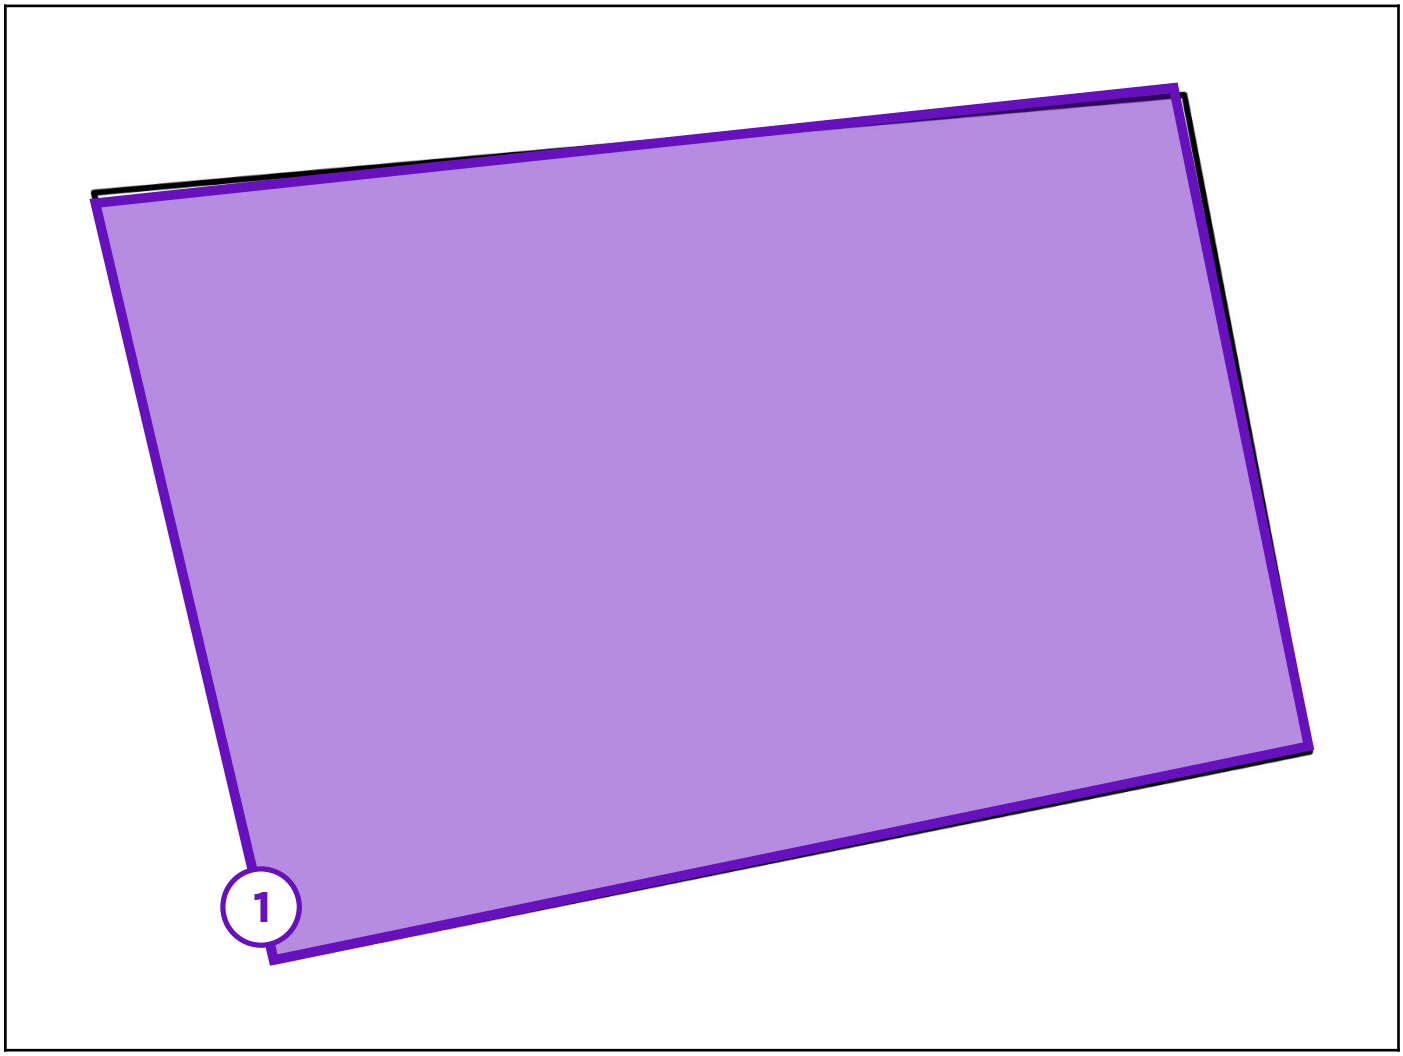
Plan 2.1: Constructie plan

Beschrijving	Type	Actie
1. Serre met kippenhok	Advies	-

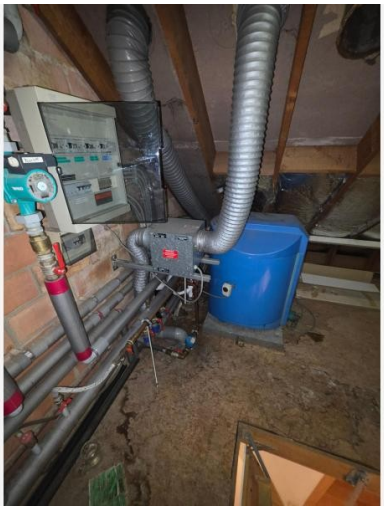
Fiche 3: Menuiserite - onderdak onder dakpannen

Geen asbest

#	Type	Referentie	Resultaat
3.1	Puntmonster	ID01	Geen asbest

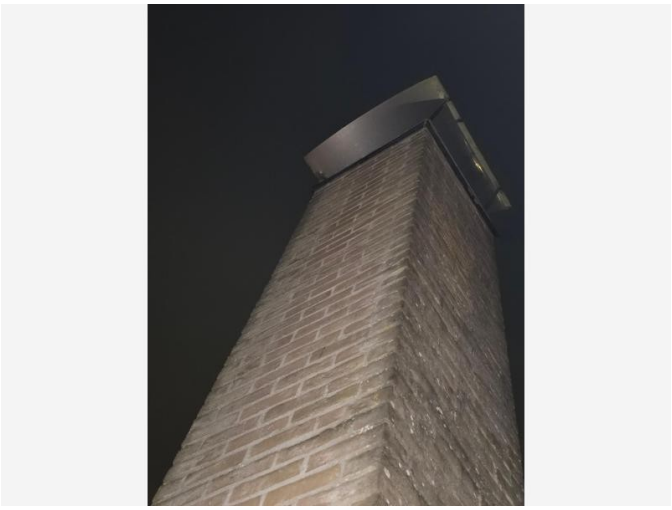
Beschrijving	Notitie	Terug te vinden op plannen
Fiche 5: Materialen van rookgaskanalen - niet asbestverdacht (kunststof, inox)	Het rookgaskanaal bestaat uit materiaal dat niet asbestverdacht is, zoals kunststof, roestvrij staal of dubbelwandig metaal. Er werd geen rookgaskanaal in vezelcement vastgesteld. De plaats staat in de lokalisatie van deze fiche.	-
Fiche 6: Dakbedekking - dakpannen	De dakbedekking bestaat uit keramische of betonnen dakpannen. Dat materiaal is niet asbestverdacht. De plaats staat in de lokalisatie van deze fiche.	-
Fiche 7: Afdichtingsmateriaal schrijnwerk - niet asbestverdacht	Het schrijnwerk is afgedicht met materialen die niet asbestverdacht zijn, zoals een soepele, elastische siliconenkit, zwelband, kunststof of rubberen dichtingsprofielen of purschuim. Aan het schrijnwerk werd geen relatief harde of pasta-achtige mastiek of kit vastgesteld. De plaats staat in de lokalisatie van deze fiche.	-
