# Asbestinventarisatetest

Onze-Lieve-Vrouwplein 26, 9100 Sint-Niklaas

Attestnummer : 20250912-000212.000

Uitgegeven op : 12.09.2025

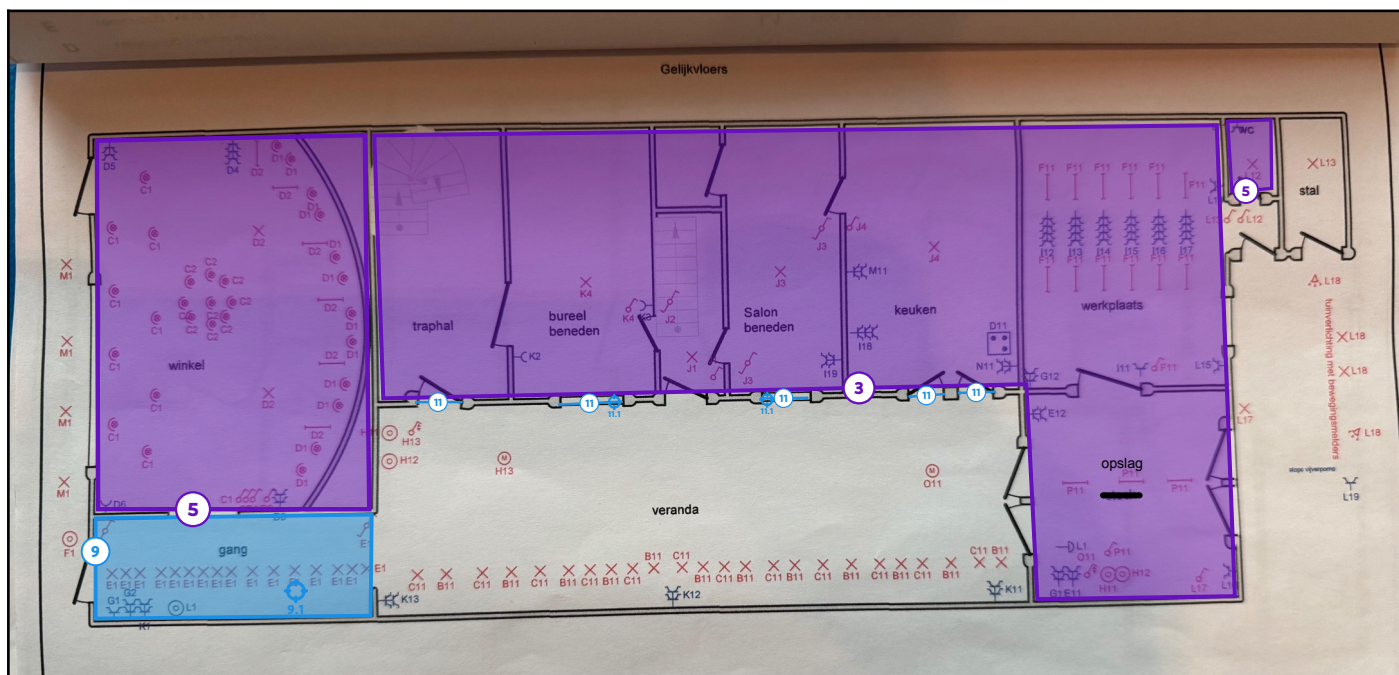
## Plan 1.4: Gvl; stopverf, plafond, pleister - en vals plafond

Beschrijving	Type	Actie
3. Plafond	Beperking	-
5. Vals plafond	Advies	-
9. Pleister plafond	Geen asbest	-
9.1 Code: MM02	Mengmonster	-
11. Stopverf	Geen asbest	-
11.1 Code: MM03	Mengmonster	-

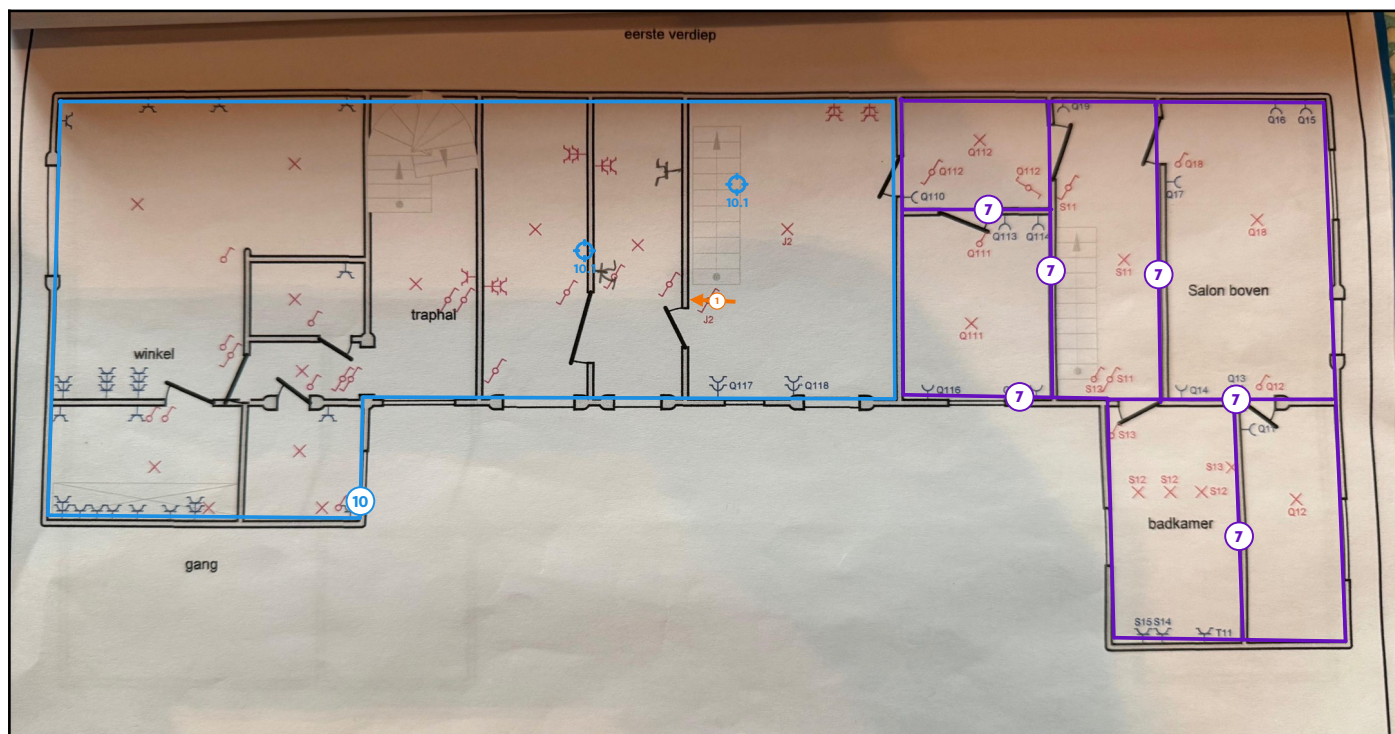
## Plan 1.5: Verdiep; schakelaar, pleister - en valse wand

Beschrijving	Type	Actie
1. Schakelaar	Asbestmateriaal	<b>Verwijderen</b>
7. Valse wand	Advies	-
10. Pleister wand	Geen asbest	-
10.1 Code: MM01	Mengmonster	-

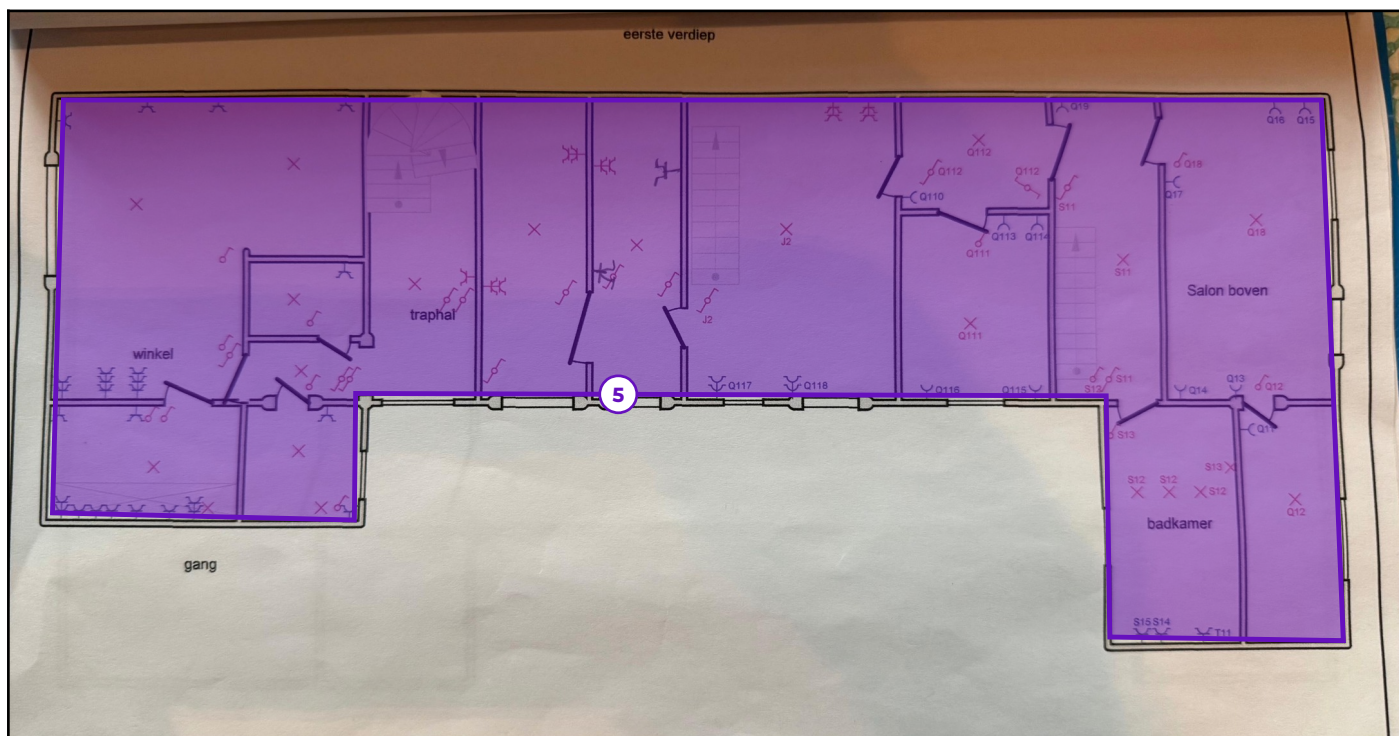
## Plan 1.6: Verdiep; vals plafond

Beschrijving	Type	Actie
5. Vals plafond	Advies	-

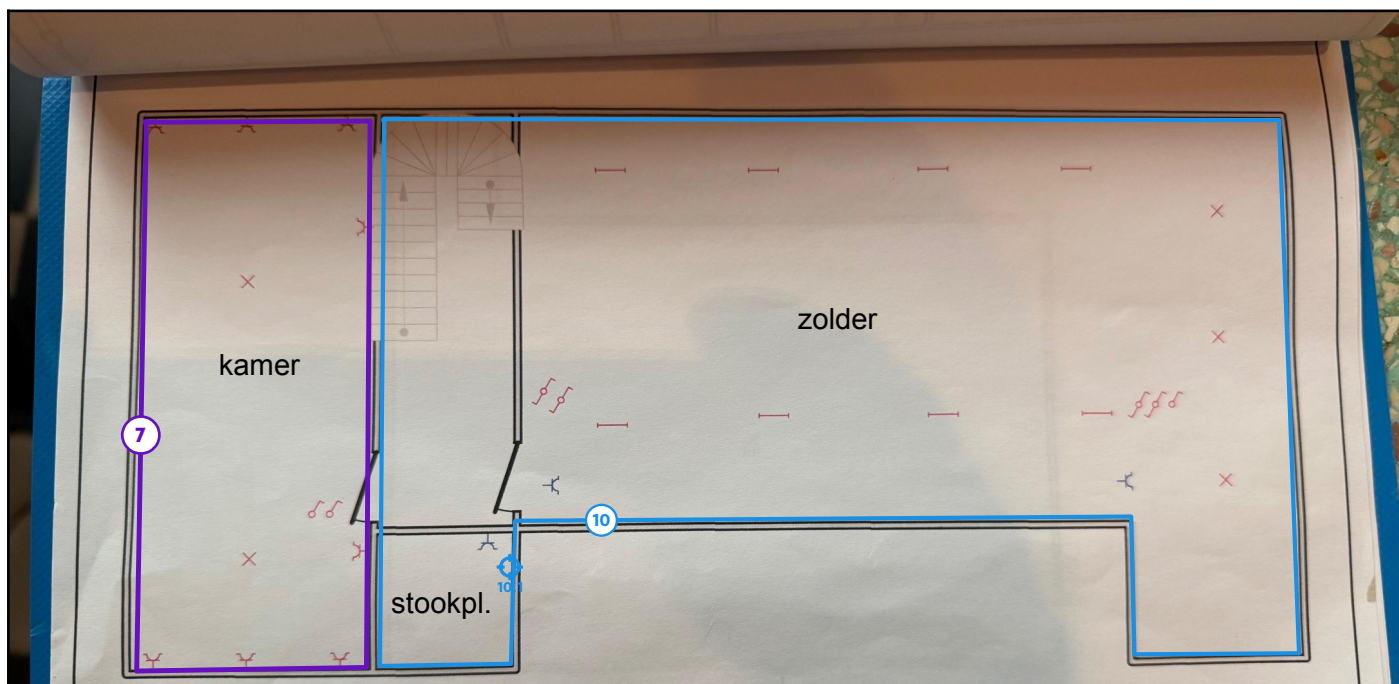
## Plan 1.7: Zolder; pleister - en valse wand

Beschrijving	Type	Actie
7. Valse wand	Advies	-
10. Pleister wand	Geen asbest	-
10.1 Code: MM01	Mengmonster	-

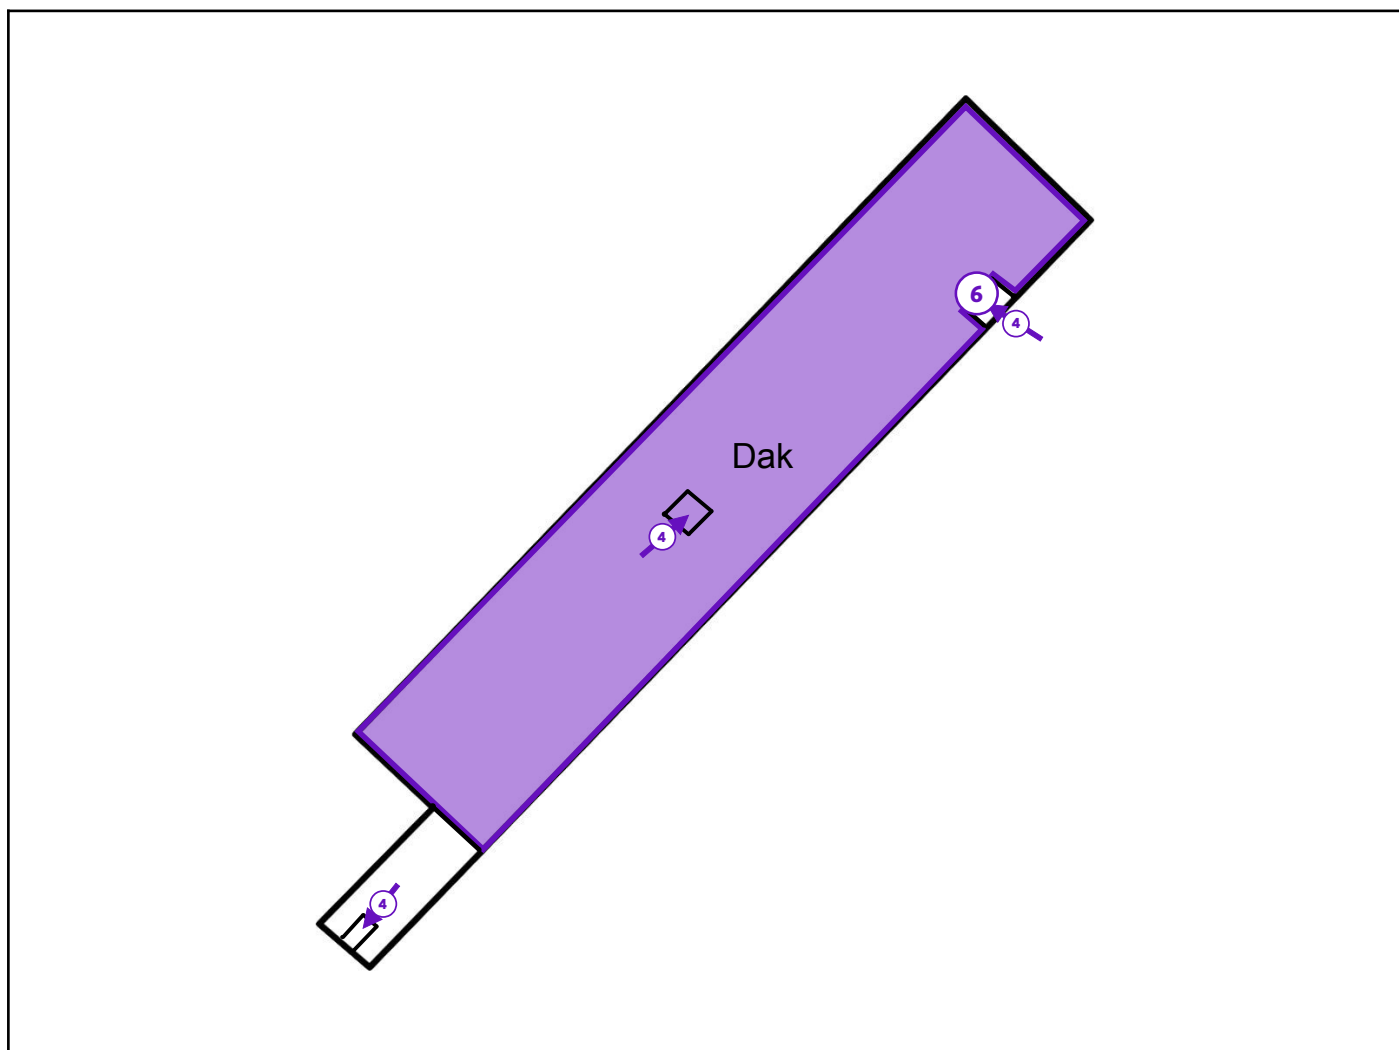
## Plan 1.8: Dak; onderdak en schouw

Beschrijving	Type	Actie
4. Schouw	Beperking	-
6. Onderdak	Advies	-
